# RAPPORT

JB 2014/06

## RAPPORT OM PÅKJØRSEL VED MÅRDALEN HOLDEPLASS, BYBANEN BERGEN 17. OKTOBER 2013

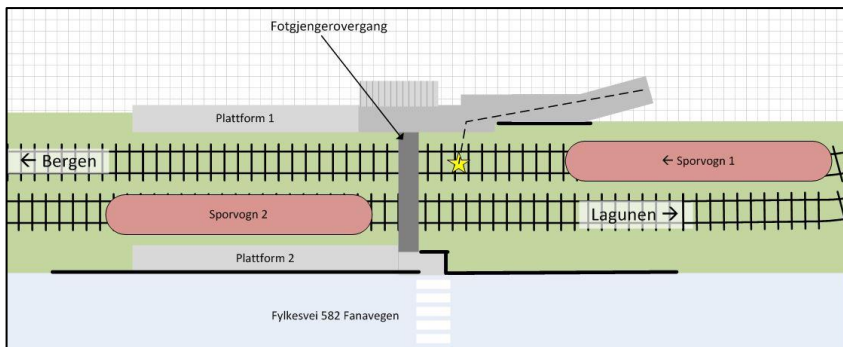
I følge video fra frontkameraer på sporvognene kom personen ned en gangvei fra lille Skjolddalen. Vedkommende var i ferd med å krysse sporene utenom fotgjengerovergangen til plattformen for vogn i retning Lagunen på motsatt side (figur 1). Vognfører bjellet da sporvognen i retning sentrum (sporvogn 1) kjørte inn mot holdeplassen. Sporvognen i retning Lagunen stod ved plattformen på motsatt side (sporvogn 2).

Figur 1: Skisse av Mårdalen holdeplass og ruten vedkommende gikk mot sporvognen til Lagunen. Illustrasjon: SHT

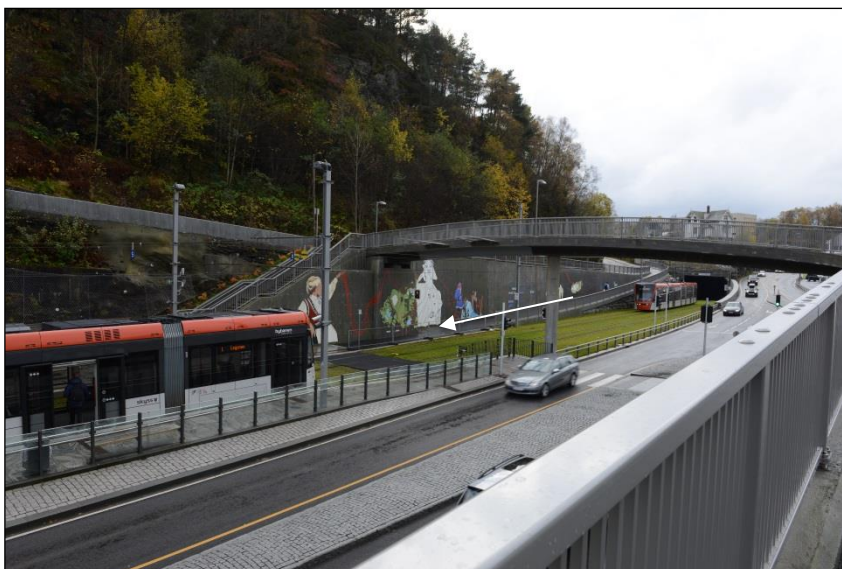
Videoene viser at vedkommende gikk i rask gange i retning mot fotgjengerovergangen med ryggen til sporvognen (figur 3), før vedkommende vendte til venstre (figur 4) og vendte omlag 90° mot venstre og gikk ut i sporet. Vognføreren så vedkommende i det denne trakk ut i sporet. Personen ble truffet av midten på sporvognens front, slått overende, dratt med langs sporet og havnet til slutt under sporvognen. Sporvognen var i ferd med å bremse ned for å stoppe på Mårdalen holdeplass, og stoppet derfor raskt.

Figur 3: Den hvite pilen viser gangveien og retningen vedkommende kom gående mot holdeplassen. Foto: SHT

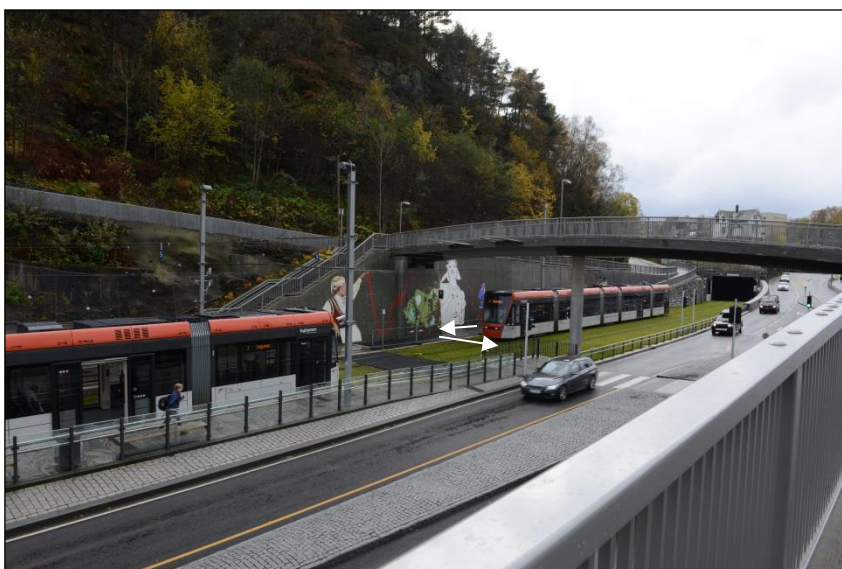
Figur 4: De hvite pilene viser hvor vedkommende kom gående og deretter vendte til venstre og gikk ut i sporet. Sporvognenes posisjoner er identiske med hendelsesforløpet. Foto: SHT

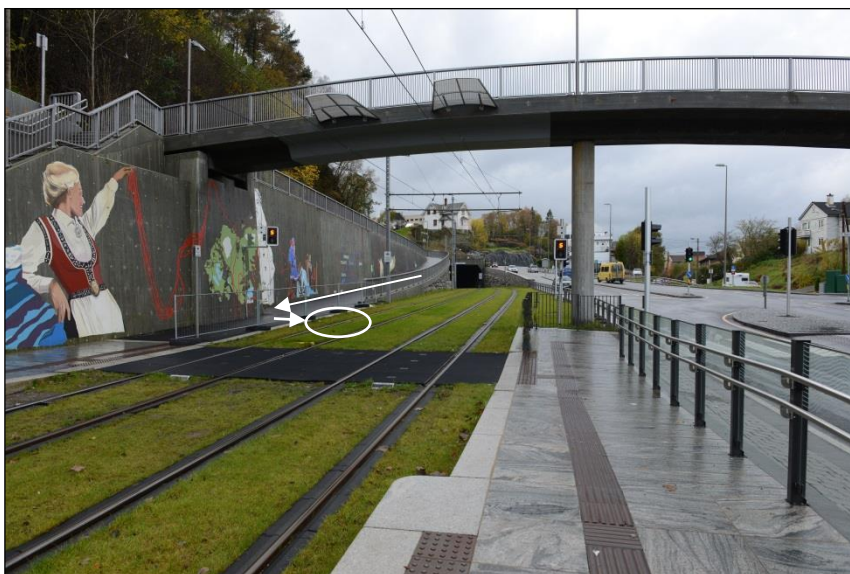
Figur 5: Mårdalen holdeplass og gangveien fra Lille Skjoldalen ned mot holdeplassen. Pilene viser retningen vedkommende kom gående, sirkelen viser punktet for sammenstøtet. Ledegjerdet langs sporet ble satt opp etter ulykken. Foto: SHT

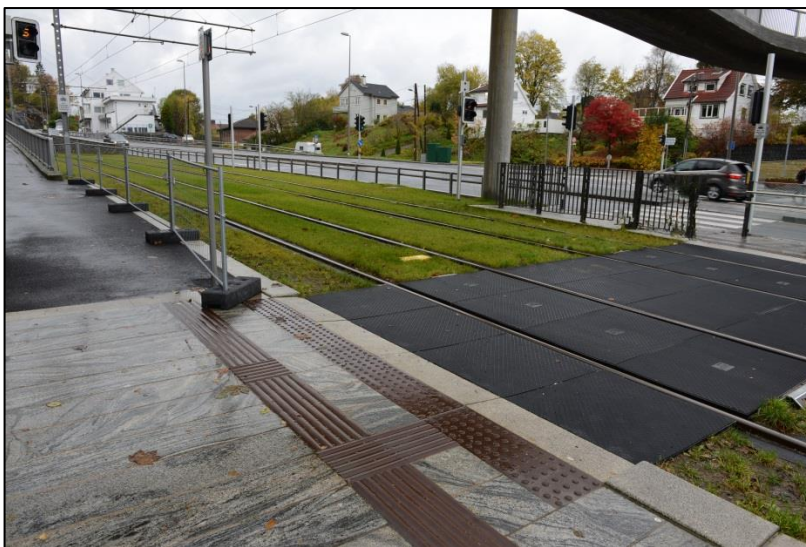
På Mårdalen holdeplass er det lagt til rette for kryssing av sporet i den sydlige delen av holdeplassen. Kryssingsstedet er markert med nedsenket kantstein, taktile ledelinjer og avvikende dekke over sporene (Strailplater (figur 8)). Det tilrettelagte kryssingspunktet ligger i bunnen av en lang gang- og sykkelveirampe som går fra det lokale veinettet og ned til holdeplassen. Rampen og gangveien har en høy betongvegg på den ene siden. På den siden av sporet hvor fotgjengeren gikk ut i traséen var det ikke satt opp ledegjerde på ulykkestidspunktet.

Figur 8: Tilrettelagt kryssing av sporet. Det midlertidige ledegjerdet som vises på bildet ble satt opp etter ulykken. Foto: SHT

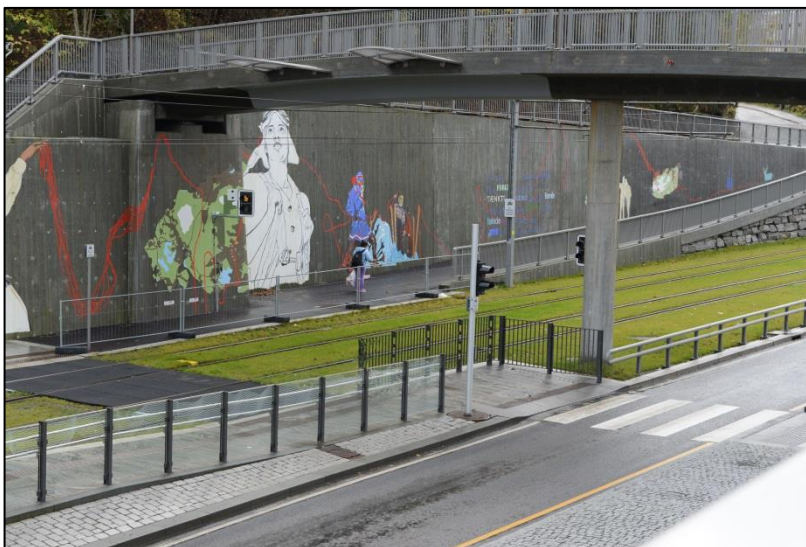
På motsatt side, i tilknytning til gangfeltet over Fanaveien, er det imidlertid satt opp ledegjerde for å lede fotgjengere som krysser veien inn mot den til rettlagte kryssingen over bybanesporene. Dette gangfeltet er bygget etter de kravene som er gitt i Statens vegvesens normaler og retningslinjer for etablering av fotgjengerkryssinger.

Figur 9: Tilrettelagt kryssing over sporet og gangfelt med ledegjerde over Fanaveien. Foto: SHT

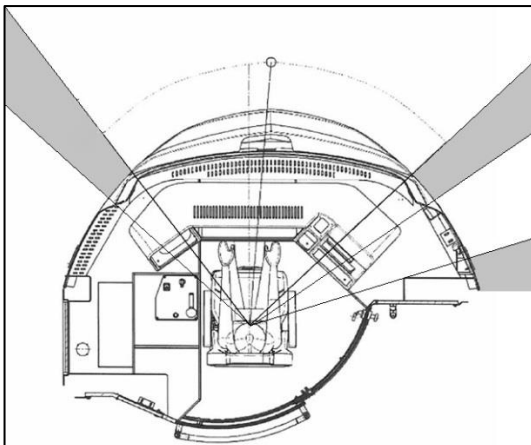
Førerrommene i Variobahn-vognene er moderne og utformet iht. gjeldene retningslinjer for ergonomi. Førerne sitter høyt med god sikt fremover. Variobahn-vognens A-stolper er grove og gir noe blindsoner både til høyre og venstre (figur 12 og figur 13). Blindsoner har ikke blitt fremhevet eller nevnt som et problem av de vognførerne Havarikommisjonen har snakket med, men er en observasjon Havarikommisjonen har gjort ved denne undersøkelsen. Blindsoneproblematikk er også tidligere behandlet i JB rapport 2009/07 om sammenstøt mellom trikk og minibuss i Parkveien i Oslo.

Figur 12: En illustrasjon av blindsonerområdene for vognførerne. Illustrasjon: SHT

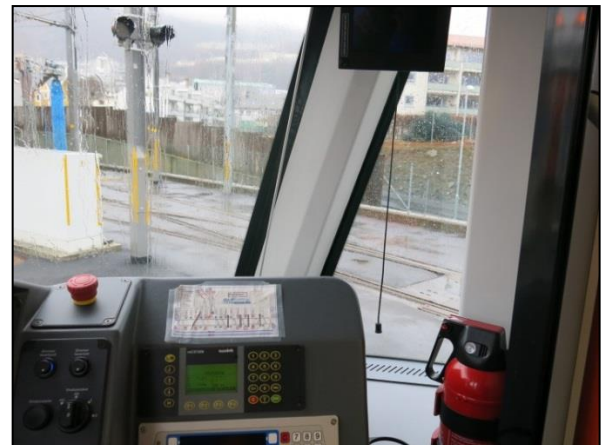
Figur 13: A-stolpen på høyre side og sidevindu. Foto: SHT
