RAPPORT

LUFTFART 2025/06

***Luftfartsulykke 27. juni 2024 på
Sætersmoen gård, Elverum, med
LAK 17B FES mini, LN-GLI***

Rapport nr. 01/2024

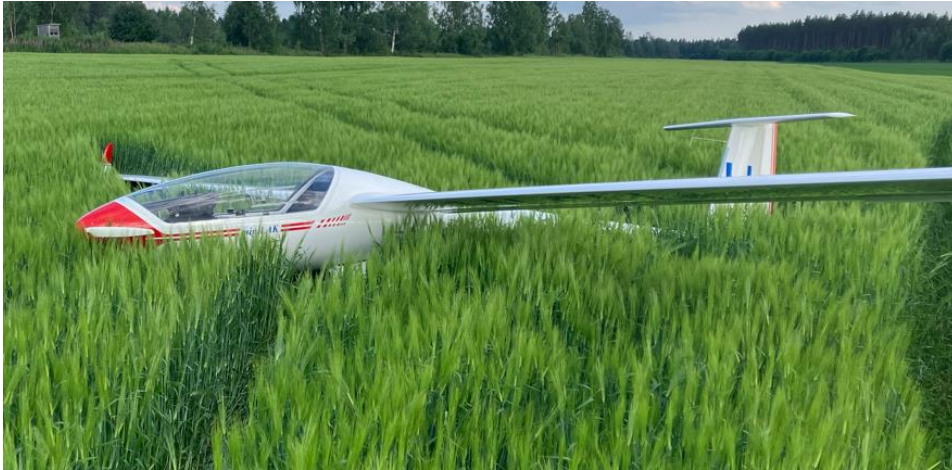
Flygeren, som var alene om bord, valgte utelanding på kornåkeren på grunn av manglende oppdrift og tomt driftsbatteri. Venstre vingetipp tok ned i toppen av kornet. Seilflyet roterte kraftig mot venstre og skled sideveis til det stoppet. Det oppsto ikke personskader, men skader på flyet. Venstre vinge måtte skiftet ut. Se ellers vedlagt rapport fra seilflyseksjonen i Norges Luftsportforbund.

Bilde 1: miniLAK-FES LN-GLI på havaristedet

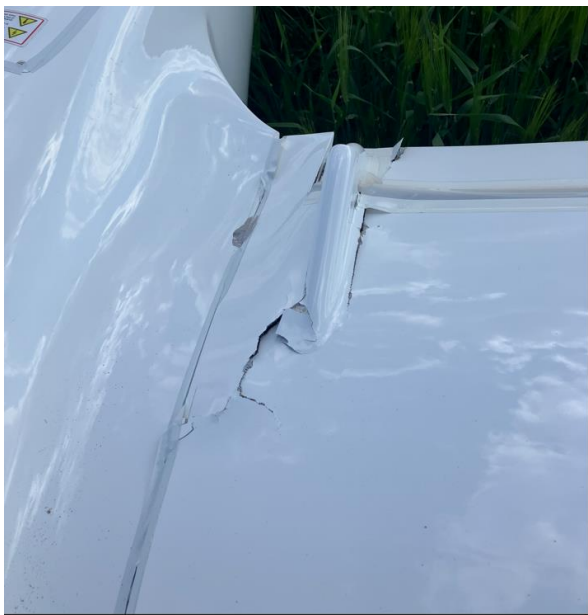
Flyet fikk betydelige skader ved utelandingen i høyt korn. Vestre vinge fikk betydelige skader og er blitt vurdert så skadet at den erstattes av ny vinge ved reparasjon på fabrikken. Vingen fikk betydelige knusningsskader i vingeroten som følge av kompresjon og bøying. Både ror, overføringer og selve strukturen i vingekonstruksjonen har knusningsskader og sprekker. Det er også funnet mindre skader på høyre vinge, winglets, flykroppen og halefinne.

Bilde 2: Vingerot venstre vinge

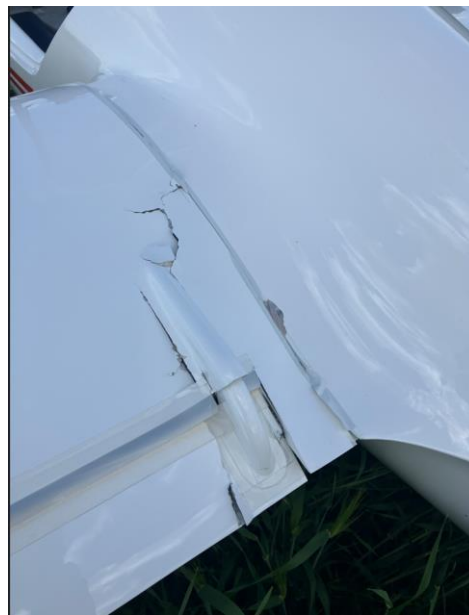
Bilde 3: Vingerot venstre vinge

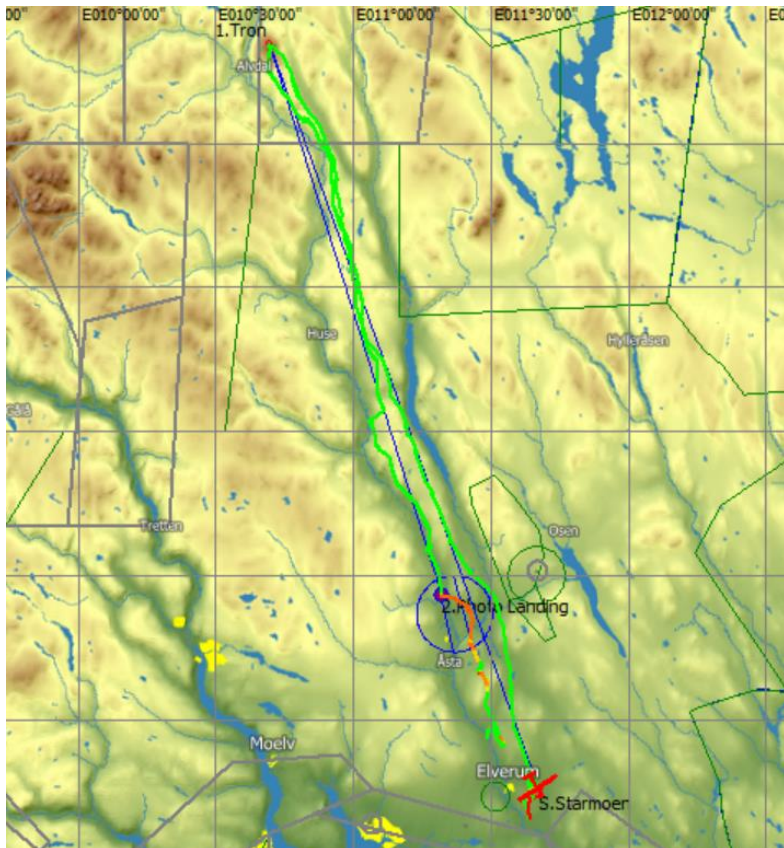
Bilde 4. Oversiktsbilde av flyturen. Rød farge viser bruk av motor.

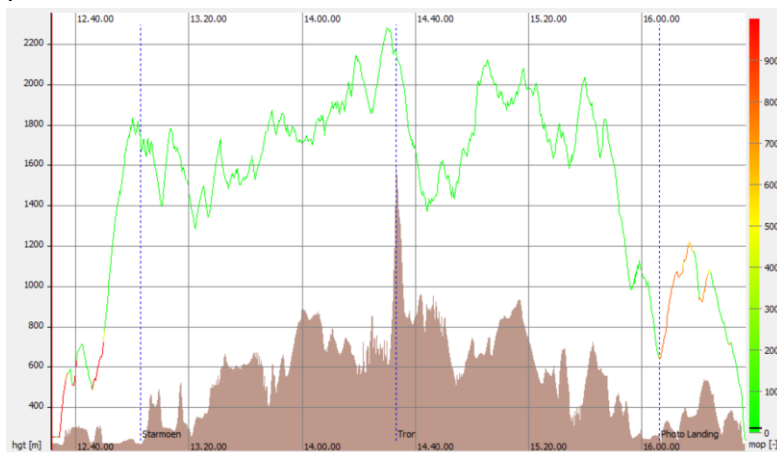
Bilde 5: Viser høydebarogrammet for flyturen. Rød farge viser bruk av motor

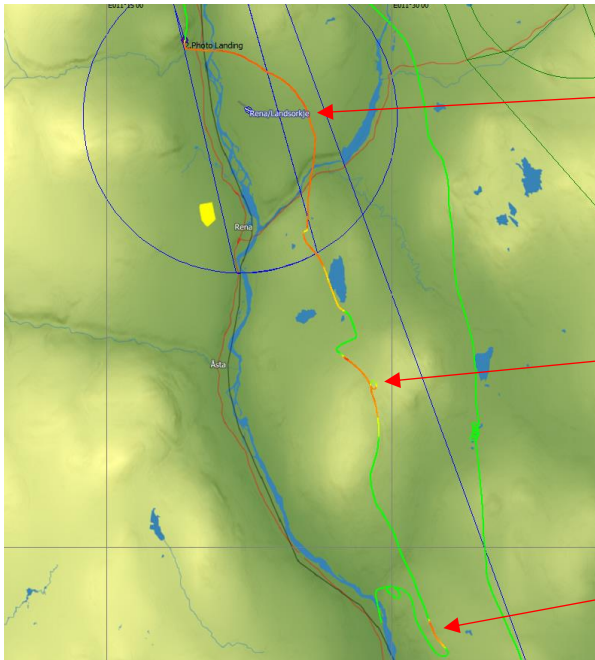
Motorstart nr. 1:
 Rett nord for Rena flyplass (ENRE)
 Stiger fra ca. 600 til 1200 meter (QNH)

Motorstart nr. 2:
 Rett øst for Åsta.
 Stiger fra ca. 950 til 1100 meter (QNH)

Motorstart nr. 3:
 Rett sørøst for Setermoen gård.
 Stiger lite, men holder høyden litt.
 Tomt batteri. Snur mot utlandingsjorde.

Bilde 6: Siste del av flyturen etter at motoren er startet.

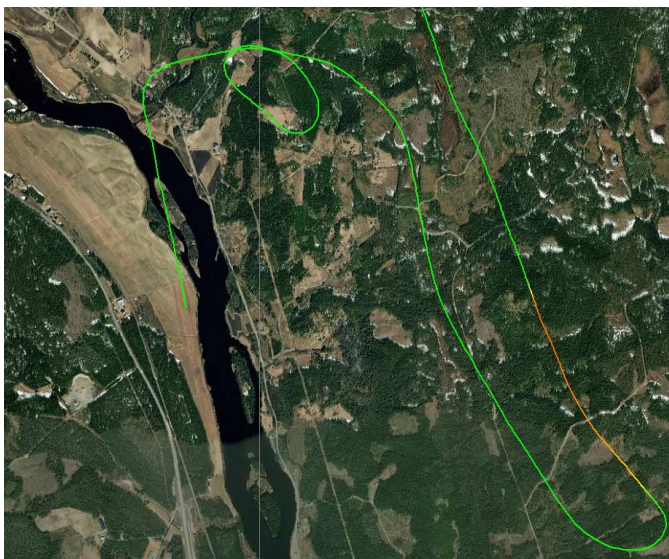
Bilde 7 viser hvor flyturen avbrytes på vei mot Starmoen flyplass og kursen settes tilbake mot et utlandingsjorde vest av Glomma. Batteriene er her tomme for strøm og LN-GLI må opereres som et seilfly uten hjelpemotor. Her var flyet i en høyde på ca. 420m over flyplasshøyden og hadde ca. 11km igjen. Dette gir en beregnet glidevinkel på 1:25

Bilde 7: Innflygingen til utlandingen på jorden rett vest av Glomma

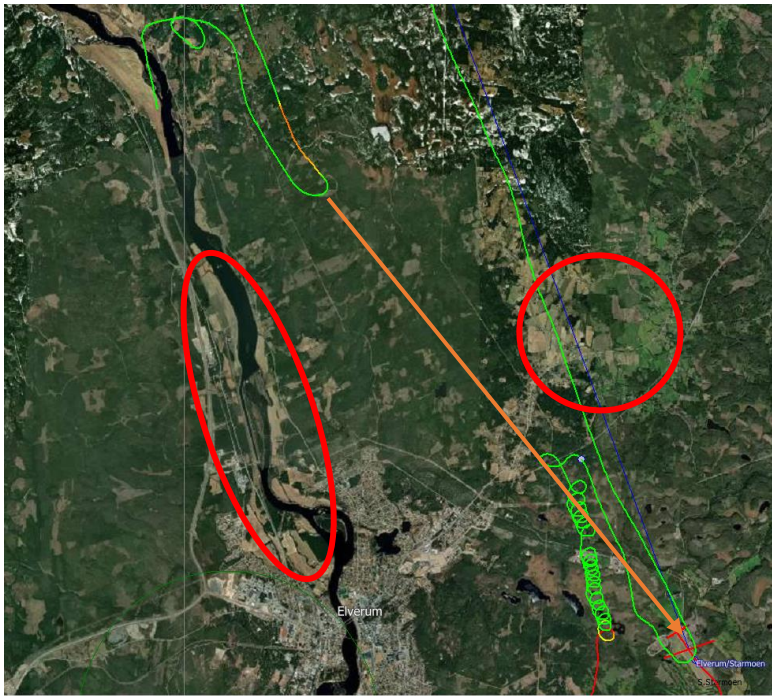
Bilde 8 viser området fra der turen ble avbrutt på vei mot Starmoen flyplass. Når piloten snudde her, hadde han et område foran seg med få utlandingsjorder og svakt synkende terreng. I bilde er utlandingsmuligheten markert med røde sirkler. Det ene området er langs Glomma sørover til Elverum sentrum. Det andre ligger ca. 6 km nord for flyplassen fra Hernes kirke og nordøstover.

Fra der flyturen blir avbrutt fram til Starmoen (se røde sirkler) er det mindre jorder å lande på. Terrenget er preget av mye skog, små vann og myr. Jordene er også mer kupert, mindre

Bilde 8: Finaleglidningen hjem er lite landbart siste 10km
