Avgitt juni 2025

# RAPPORT LUFTFART 2025/07

***Luftfartsulykke ved Gol flyplass Klanten  
20. september 2024 med Cessna 172S,  
LN-KAB***

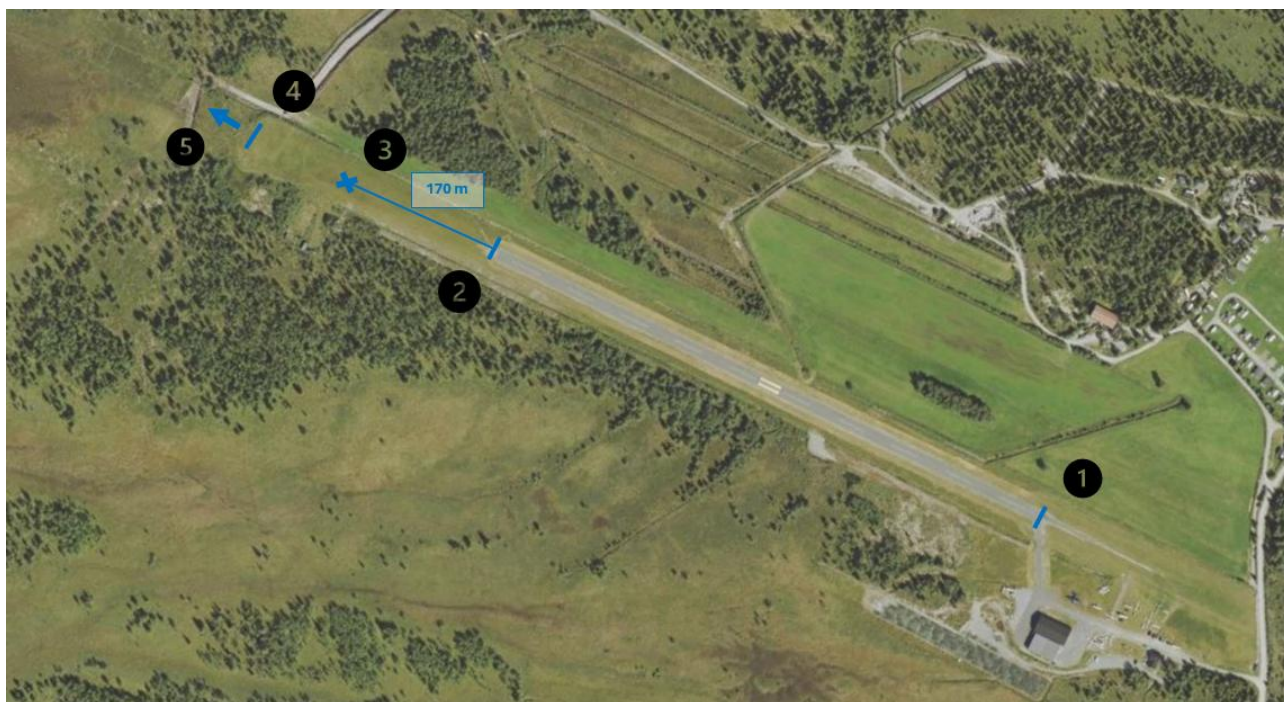
Figur 1: Gol flyplass Klanten med 1) startpunkt for avgangen, 2) enden på rullebanens asfalterte del, 3) anslått første setningspunkt for LN-KAB, 4) rullebanens ende og 5) omtrentlig havaristed for LN-KAB. Foto: © Norgeskart Illustrasjon: SHK

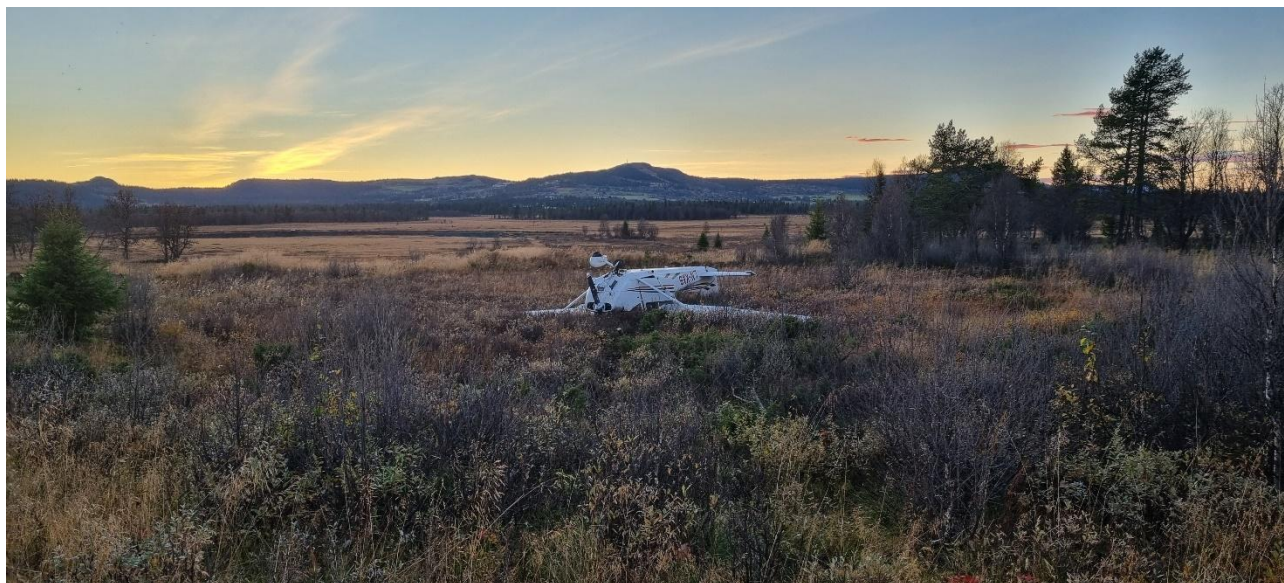
Flygeren startet avgangen fra begynnelsen av den asfalterte rullebane 29 omtrent kl. 1912. Flygeren har fortalt at flyet akselererte dårligere enn normalt underveis i avgangen. Da flyet hadde passert halve rullebanen reagerte flygeren på tiltakende vibrasjoner som utviklet seg til kraftig risting, og fortsatt mangelfull akselerasjon. Flygeren har forklart at han tenkte at akselerasjonen ville bli dårligere dersom flyet kom ut på gresset. Han ønsket derfor å få flyet i luften da han nærmet seg enden av asfaltbanen, men besluttet å avbryte avgangen og trakk av gassen. Flygeren og passasjerer oppfattet at de var i luften i kort tid før flygeren skjøv stikken frem for å komme ned. Begge har forklart at vibrasjonene opphørte samtidig med at flyet kom i luften. Basert på merker i gresset landet flyet omtrent 170 meter etter asfaltkanten og flygeren begynte å bremse. Merker på stedet indikerer en kraftig siste oppbremsing rett før rullebanens vestre ende. Flyet fortsatte forbi enden av rullebanen og inn i lavt vie- og einerkratt i myrlendt terreng med små grantrær. Flyet gjorde en svak sving mot høyre i krattet etter rullebanen før det bråstoppet, tippet rundt om nesen og ble liggende opp ned omtrent 20 meter fra rullebanens ende.

Figur 2: LN-KAB i terrenget like etter havariet. Foto: Fartøysjef

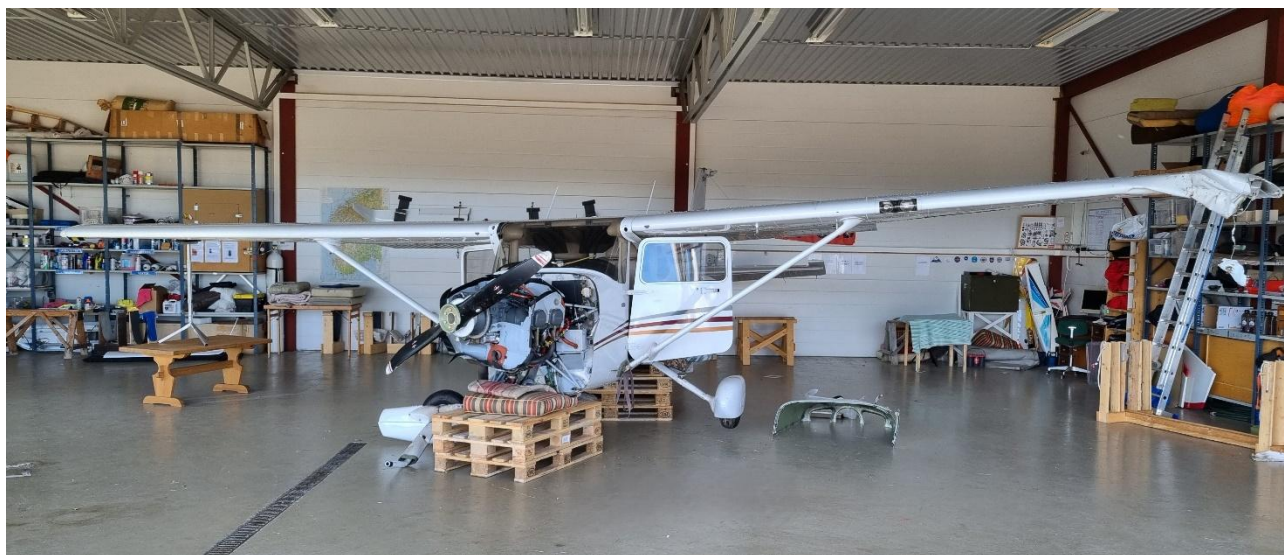
Figur 3: LN-KAB i hangaren på Gol flyplass Klanten etter berging. Foto: Fartøysjef

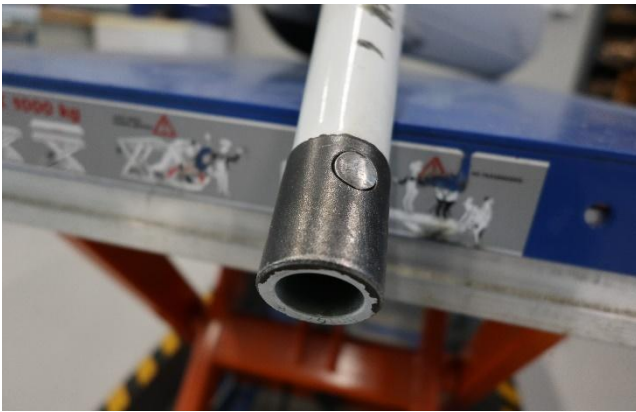
Høyre understell ble revet av i forbindelse med ulykken. Høyre dekk var ikke punktert, men spor og skader på dekket, hjullager, felg og feste for høyre hjulkåpe viser at dekket har truffet et objekt på bakken. Sammenstøtet har vært så kraftig at hele understellet har rotert og klipt av festebolten slik at det løsnet fra flyets hovedstruktur i tillegg til at selve hjulakselen var knekt. Skader på bremseskiven var forenelig med øvrige skader, og bremsekaliper hadde normal funksjon.

Figur 4: Stag til høyre understell med klipt festebolt. Foto: SHK

Metallurgiske undersøkelser med elektronmikroskop ved Forsvarets laboratorium viste ingen tegn på tretthetsbrudd i hjulakslingen og hovedunderstellets festebolt. Det ble konstatert overbelastningsbrudd i både festebolt og hjulaksling.

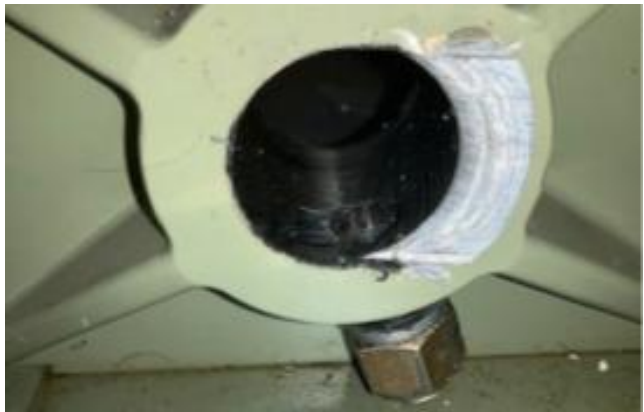
Figur 5: Innfesting høyre understell med klipt festebolt. Foto: Norrønafly Rakkestad AS

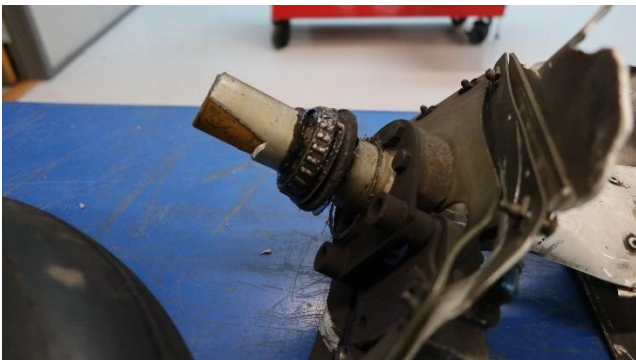
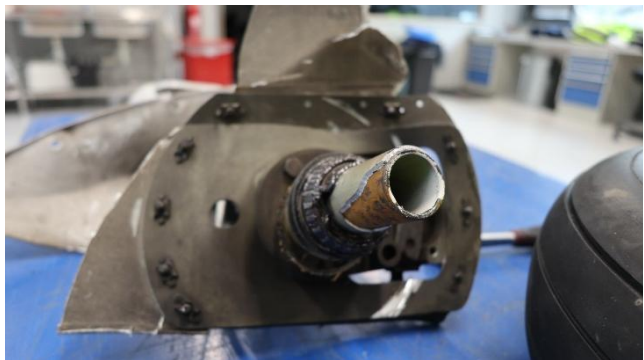
Figur 6: Høyre hjulaksling. Foto: SHK

Figur 7: Høyre hjulaksling. Foto: SHK

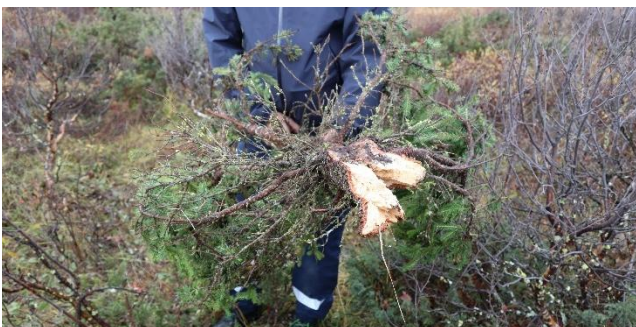
I forbindelse med undersøkelser på ulykkesstedet fant Havarikommisjonen at det i sporet etter høyre understell hadde stått et lavt grantre. Grantreet var knekt like over bakken og hadde blitt dratt med i flyets fartsretning.

Figur 8: Grantre funnet i terrenget ved havaristedet. Foto: SHK

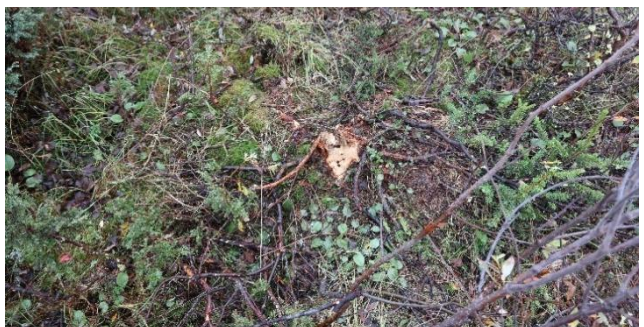
Figur 9: Grantreets rot, funnet i hjulsporene fra høyre understell. Foto: SHK

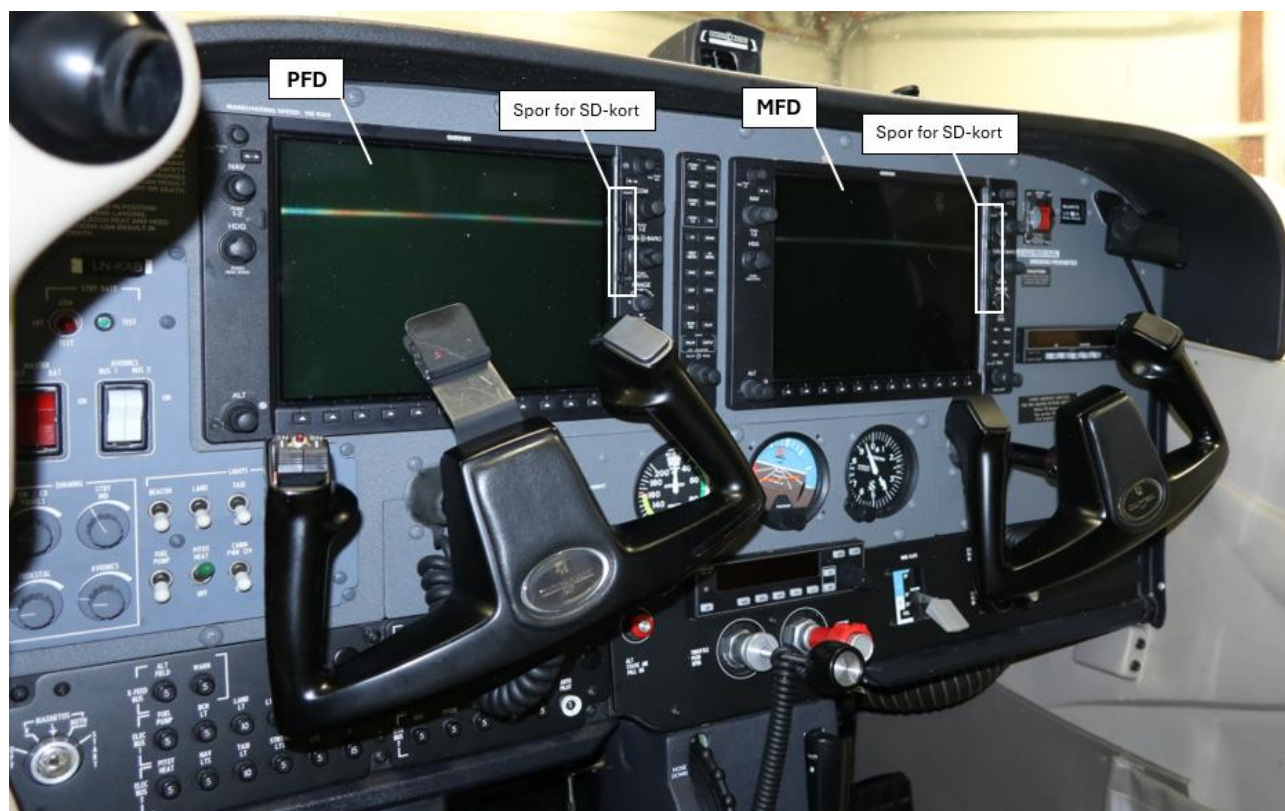
Figur 10: Cockpiten i LN-KAB med Garmin G1000 installert. Spor for SD-kort er markert med hvit firkant på PFD og MFD. Foto og illustrasjon: SHK

Både PFD og MFD har spor for SD-kort. Disse benyttes til å oppdatere programvare og lagre databasene EFIS benytter, blant annet kart og terreng. På MFD er det et spor med mulighet til å lagre parametere som overvåkes av EIS på SD-kort, engine log files, samt annen data om flygningen. Det er ikke nødvendig med et minnekort i dette sporet for at systemet skal fungere, og dette var ikke installert i LN-KAB. Motorparametere som kan lagres inkluderer blant annet manifoldtrykk, omdreininger per minutt, oljetrykk og -temperatur samt drivstofftilførsel. Disse dataene kan analyseres i ettertid, men lagring forutsetter bruk av SD-kort i dedikert spor.

Garmin G1000 har mulighet for å lagre data om flygningen, inkludert motorparametere ved å benytte SD-kort beregnet for dette. Et slikt minnekort ble ikke benyttet i LN-KAB. Havarikommisjonen mener at lagring av data om flygninger vil kunne ha stor verdi for undersøkelser og dermed for flysikkerheten. Dersom LN-KAB hadde lagret data til et SD-kort er det sannsynlig at det ville vært mulig å analysere data om motorens ytelse i forbindelse med avgangen. Havarikommisjonen anbefaler at klubber og eiere av fly med Garmin G1000 eller tilsvarende EFIS der lagring av flygeinformasjon og motorparametere er mulig, benytter denne muligheten.
