SL 2020/23

RAPPORT OM LUFTFARTSULYKKE PÅ ÅLESUND LUFTHAVN VIGRA 2. MAI 2016 MED VAN'S RV-4, LN-AAR

Avgitt dato: 10.12.2020
SL Rapport: 2020/23

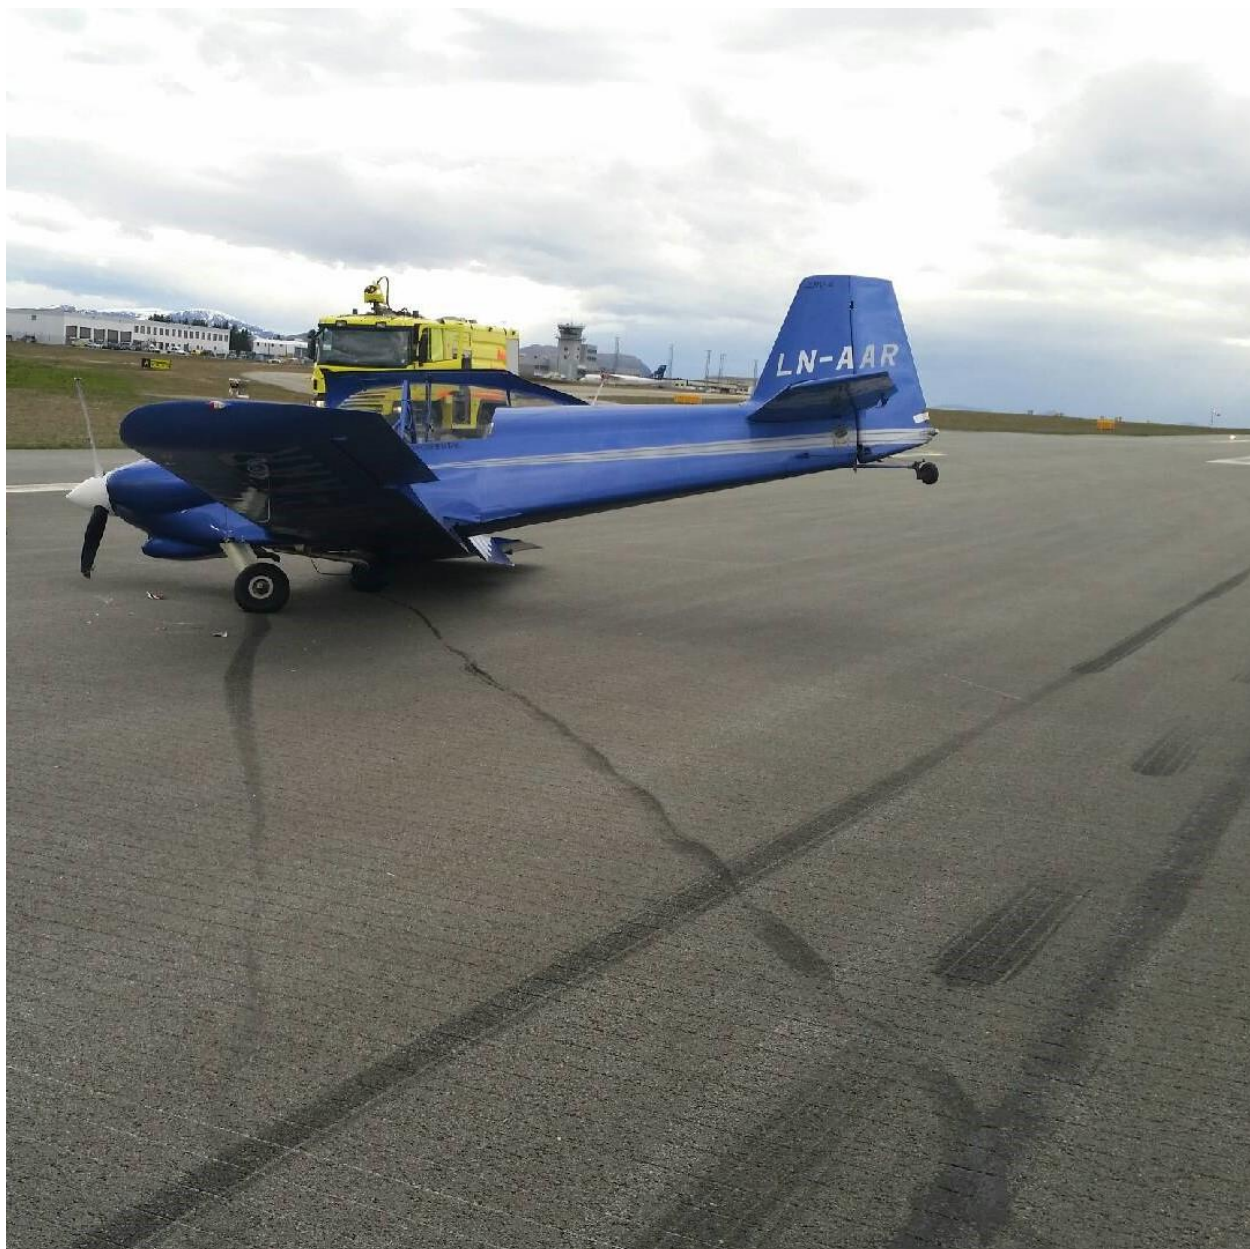
Vakthavende flygeleder i kontrolltårnet observerte at LN-AAR gjennomførte en normal innflygning. Han var et kort øyeblikk opptatt med en klarering til et annet luftfartøy, og ble først oppmerksom på situasjon etter at LN-AAR hadde snudd seg 90° til venstre på rullebanen, og så ut til å hvile på den høyre vingen.

Figur 1: LN-AAR slik det endte opp på rullebane 24 ved Ålesund lufthavn. Foto: Privat

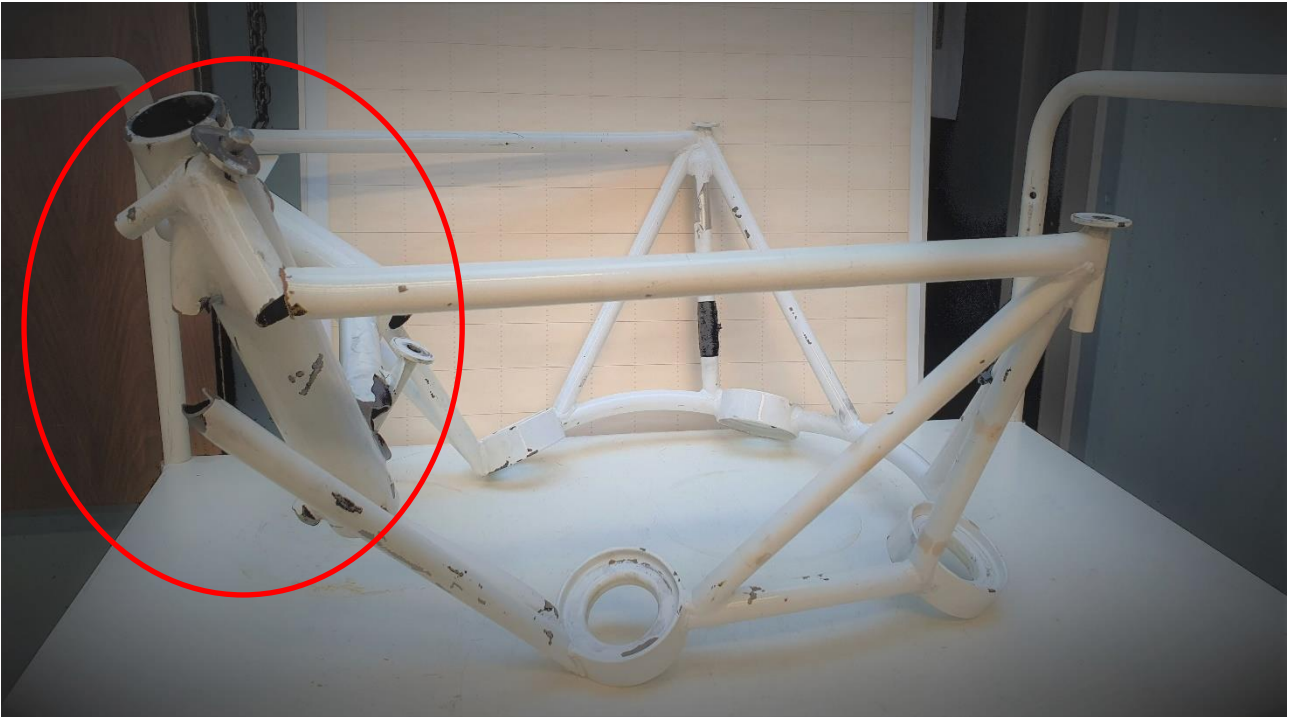
Det ble konstatert at høyre understell hadde sviktet på grunn av brudd i den kombinerte motorbukken/innfestingen til understellet.

ubevisst har bremsset venstre hovedhjul. Den kombinerte motorbukken/innfestningen til understellet ble undersøkt av Havarikommisjonen (se figur 2). Undersøkelsen viste at bruddet i motorbukken skyldtes overbelastning.

Figur 2: Kombinert motorbukkk/innfestning til understell har knekt på flere steder som følge av overbelastning etter at høyre hjul «skiddet» på rullebanen. Foto: SHK

Det er Havarikommisjonens syn at høyre understell kollapset som følge av overbelastning. De påførte kreftene ved flyets rotasjon til venstre kan ha medført overbelastningen. Sporene på rullebanen kan indikere at rotasjonen etterhvert har blitt så stor at høyre hovedhjul har blitt sidestilt og derav forårsaket for stor belastning på motorbukk/innfestning til understellet. Det kan imidlertid ikke utelukkes at motorbukken/innfestningen har hatt en iboende svekking i form av lokal materialdeformasjon eller annet, som for eksempel etter tidligere overbelastning, der denne siste landingen utløste et brudd. Det er ikke påvist spor av utmatting. Havarikommisjonen har ikke vurdert designet for å verifisere egnethet for oppgaven.
