HAVARIKOMMISJONEN FOR SIVIL LUFTFART (HSL)

RAPPORT OM INNKOMNE OPPLYSNINGER M.V. TIL HSL VEDRØRENDE FORHOLD ANGÅENDE ULYKKEN MED TWIN OTTER, LN-BNK, DEN 11. MARS 1982 - " MEHAMNULYKKEN "

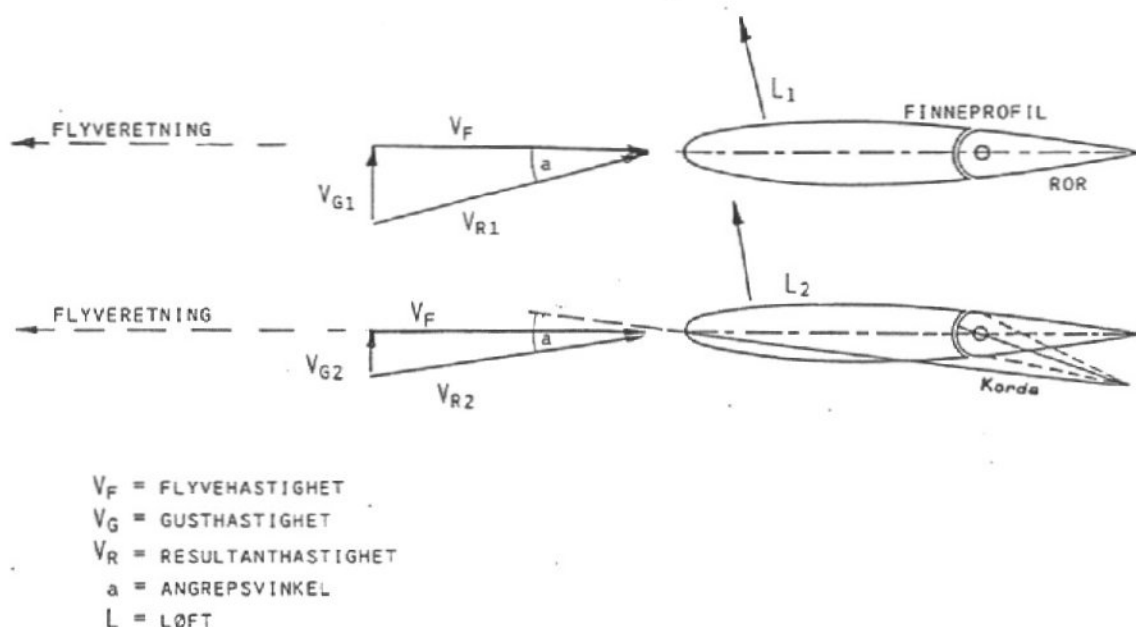
FIGUR 1 - FINNE (PROFIL) UTSATT FOR LATERAL GUST MED OG UTEN RORUTSLAG

Av figuren ser vi at dersom det gis siderorsutslag i den skisserte situasjonen, økes det aerodynamiske løftet og gir tilsvarende effekt som om gusthastighet økes.

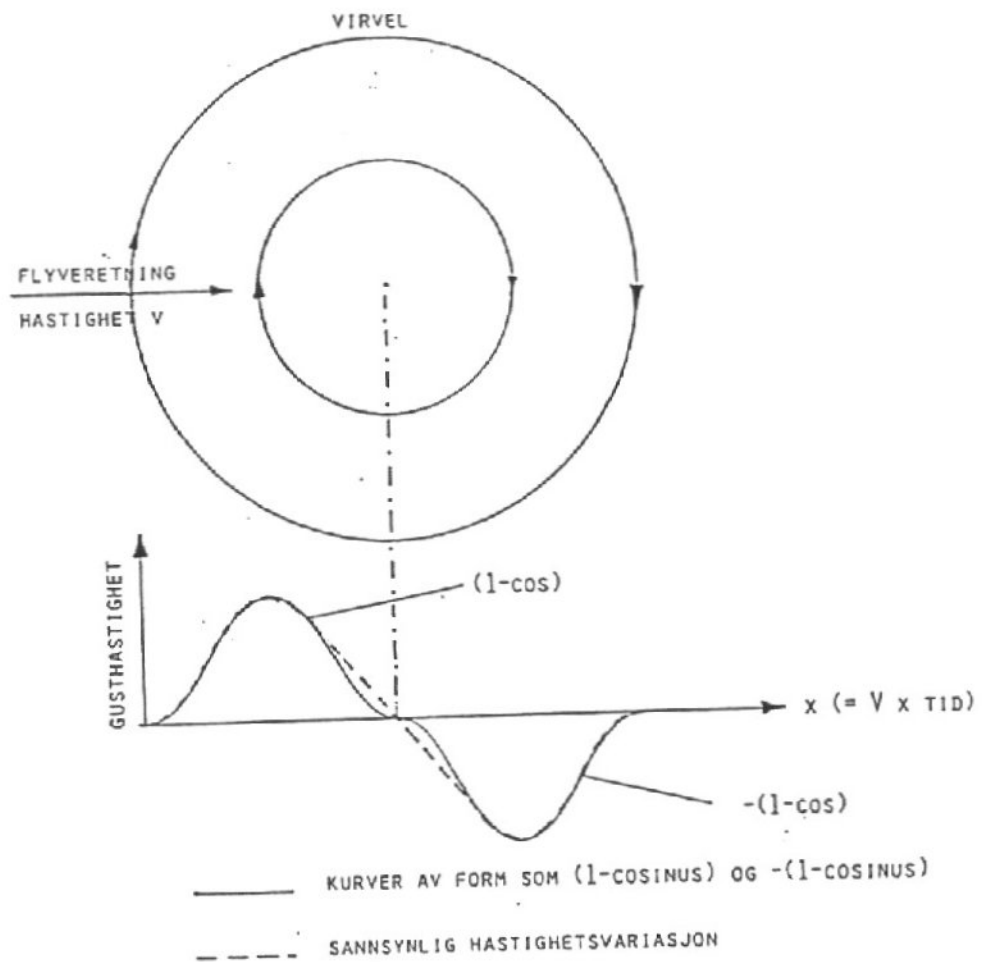
FIGUR 2 - EKSEMPEL PÅ VARIASJON I GUSTHASTIGHET VED FLYVNING GJENNOM SENTRUM AV TENKT LUFTVIRVEL.

I et slikt tilfelle er det mulig å overbelaste strukturen selv uten bruk av ror eller med sterkt redusert rorbruk i forhold til en situasjon med ren "discrete gust". Tenker man seg videre gjennomflyvning av to nærliggende virvler, vil dette kunne resultere i meget store belastninger med eller uten bruk av sideror. På denne måte kan brudd skje uten at finne og/eller ror har initialskaider eller påføres støtbelastninger fra kollisjon med fremmede objekter.

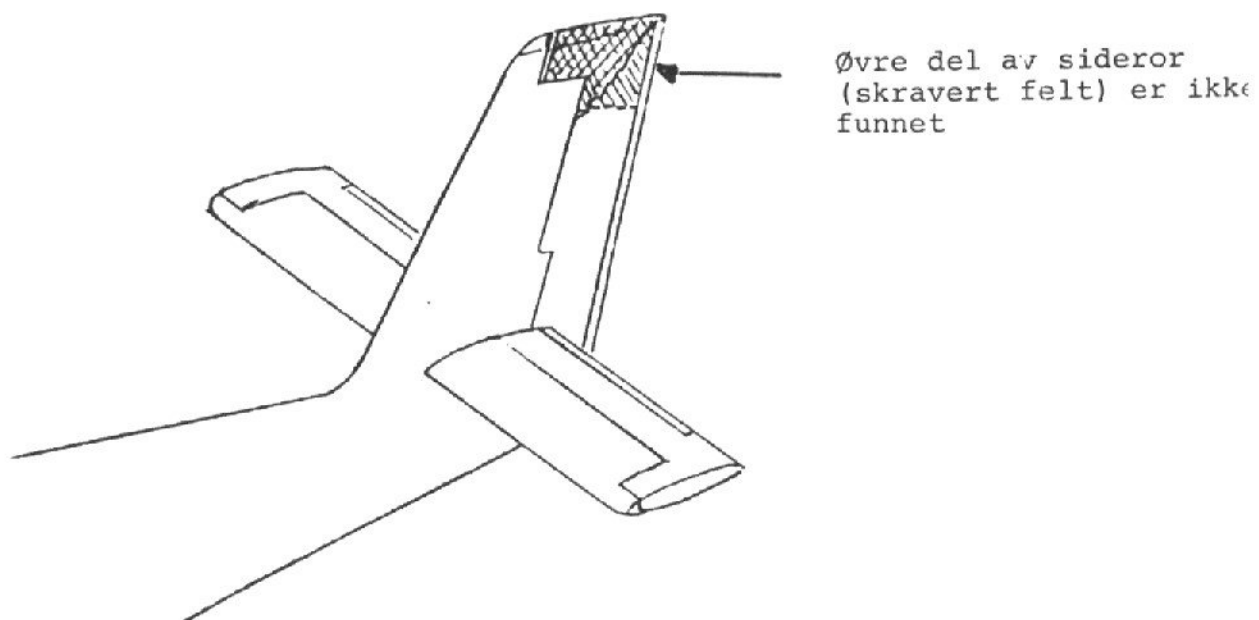
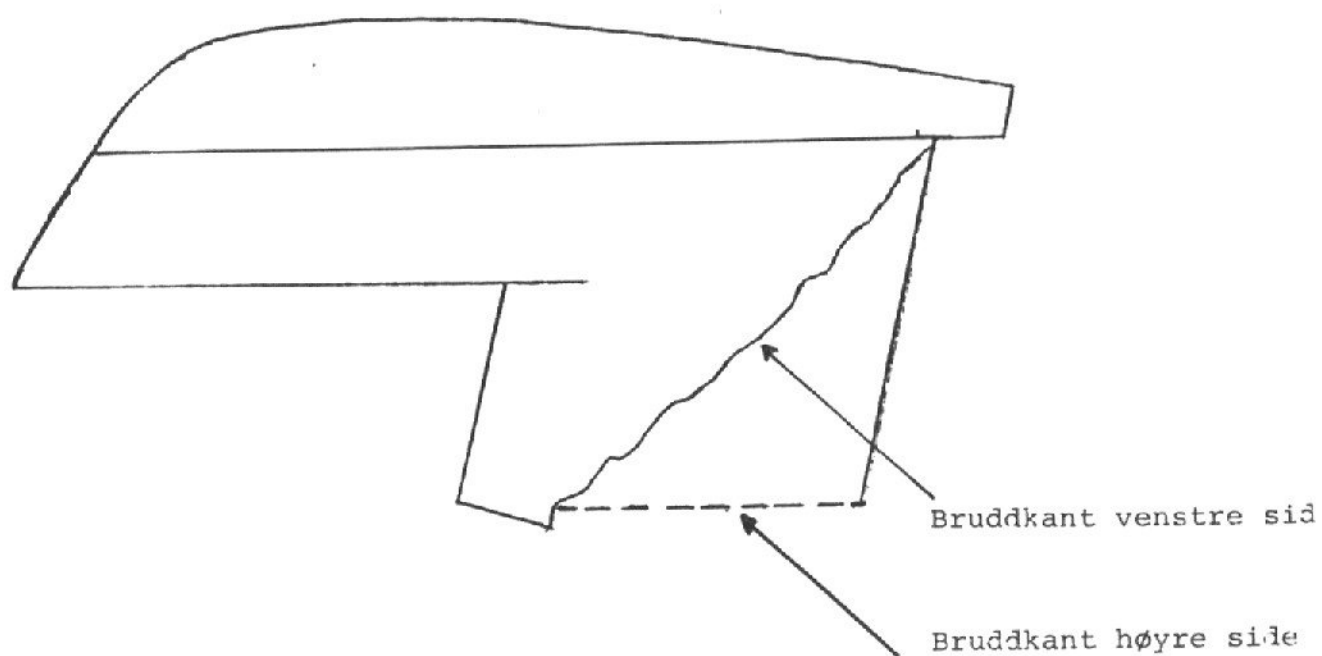
FIGUR 2 - SAVNET DEL AV SIDEROR

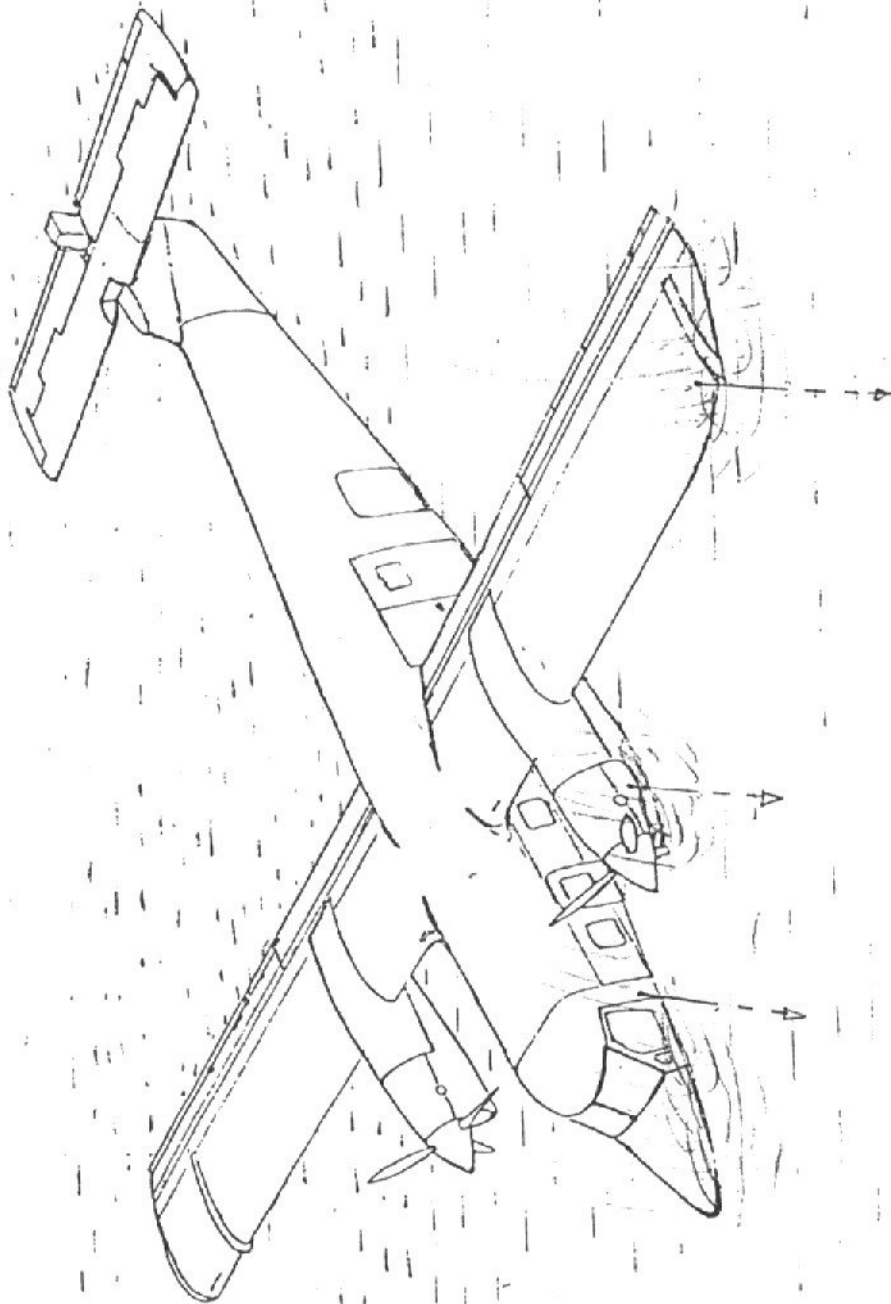
Sideglidning ~ 40° Babord
Krengningsvinkel- 8-10° Babord
Stigningsvinkel 8-10° Stup
Hastighet (JAS) 170-190 Knop

FIGUR 3 - FLYET I ANSLAGSØYEBLIKKET

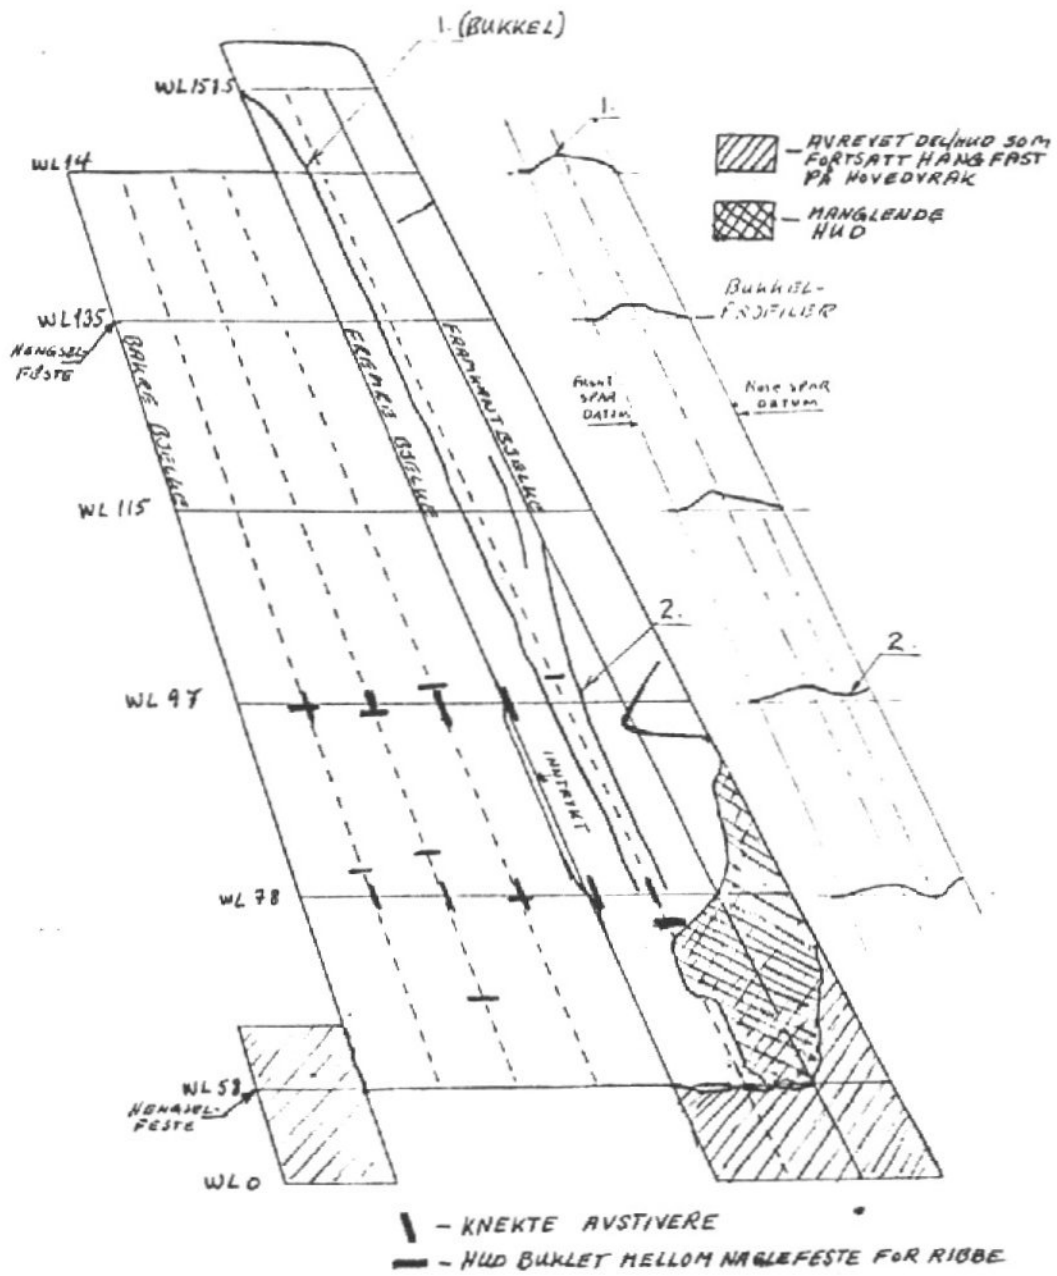
FIGUR 4 - STYRBORD SIDE AV FINNE (OVER HALEFLATE)

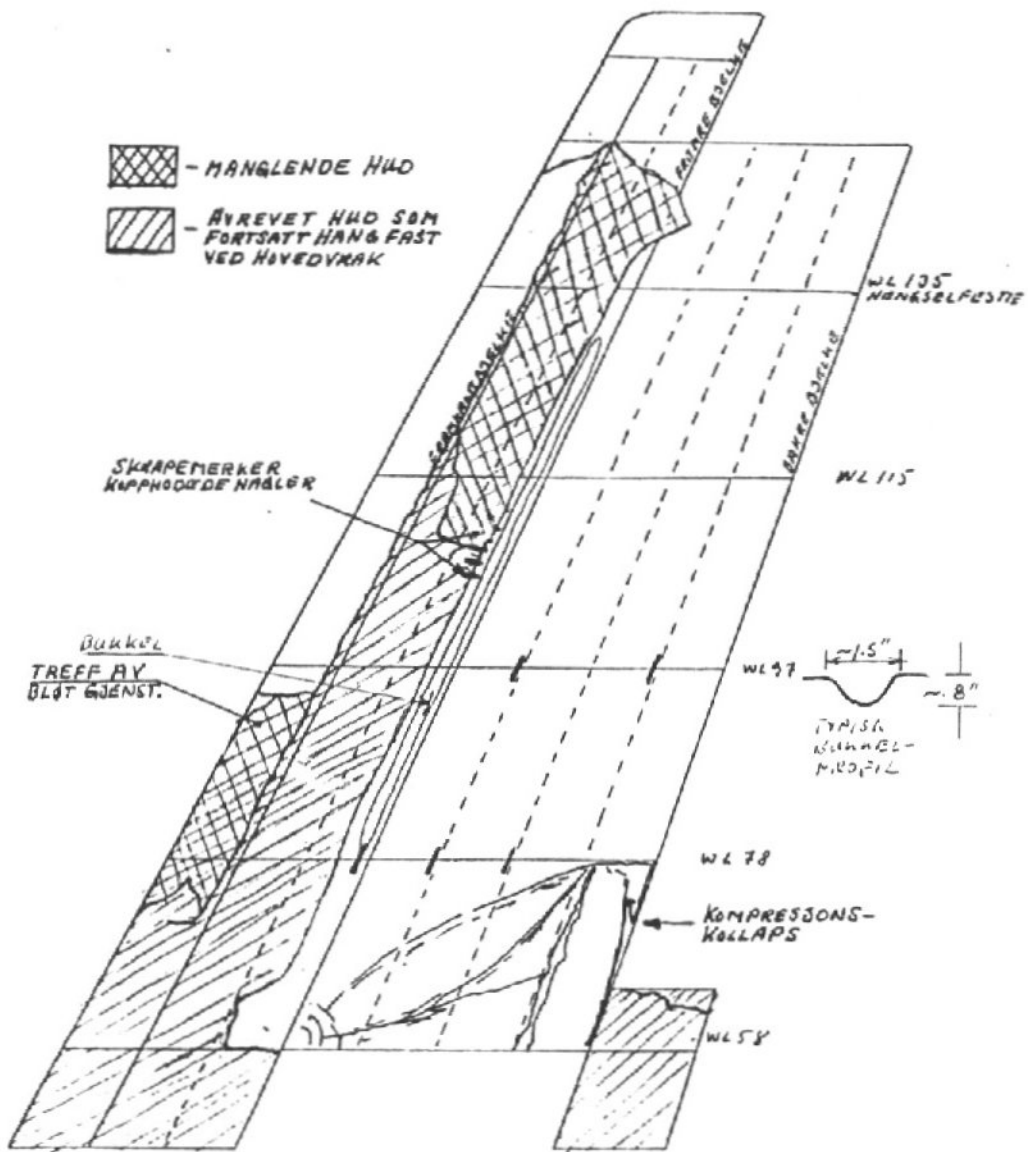
! - HUD BUKLET MELLOM FESTENÅGLER RIBBE

FIGUR 5 - BABORD SIDE AV FINNE (OVER HALEFLATE)

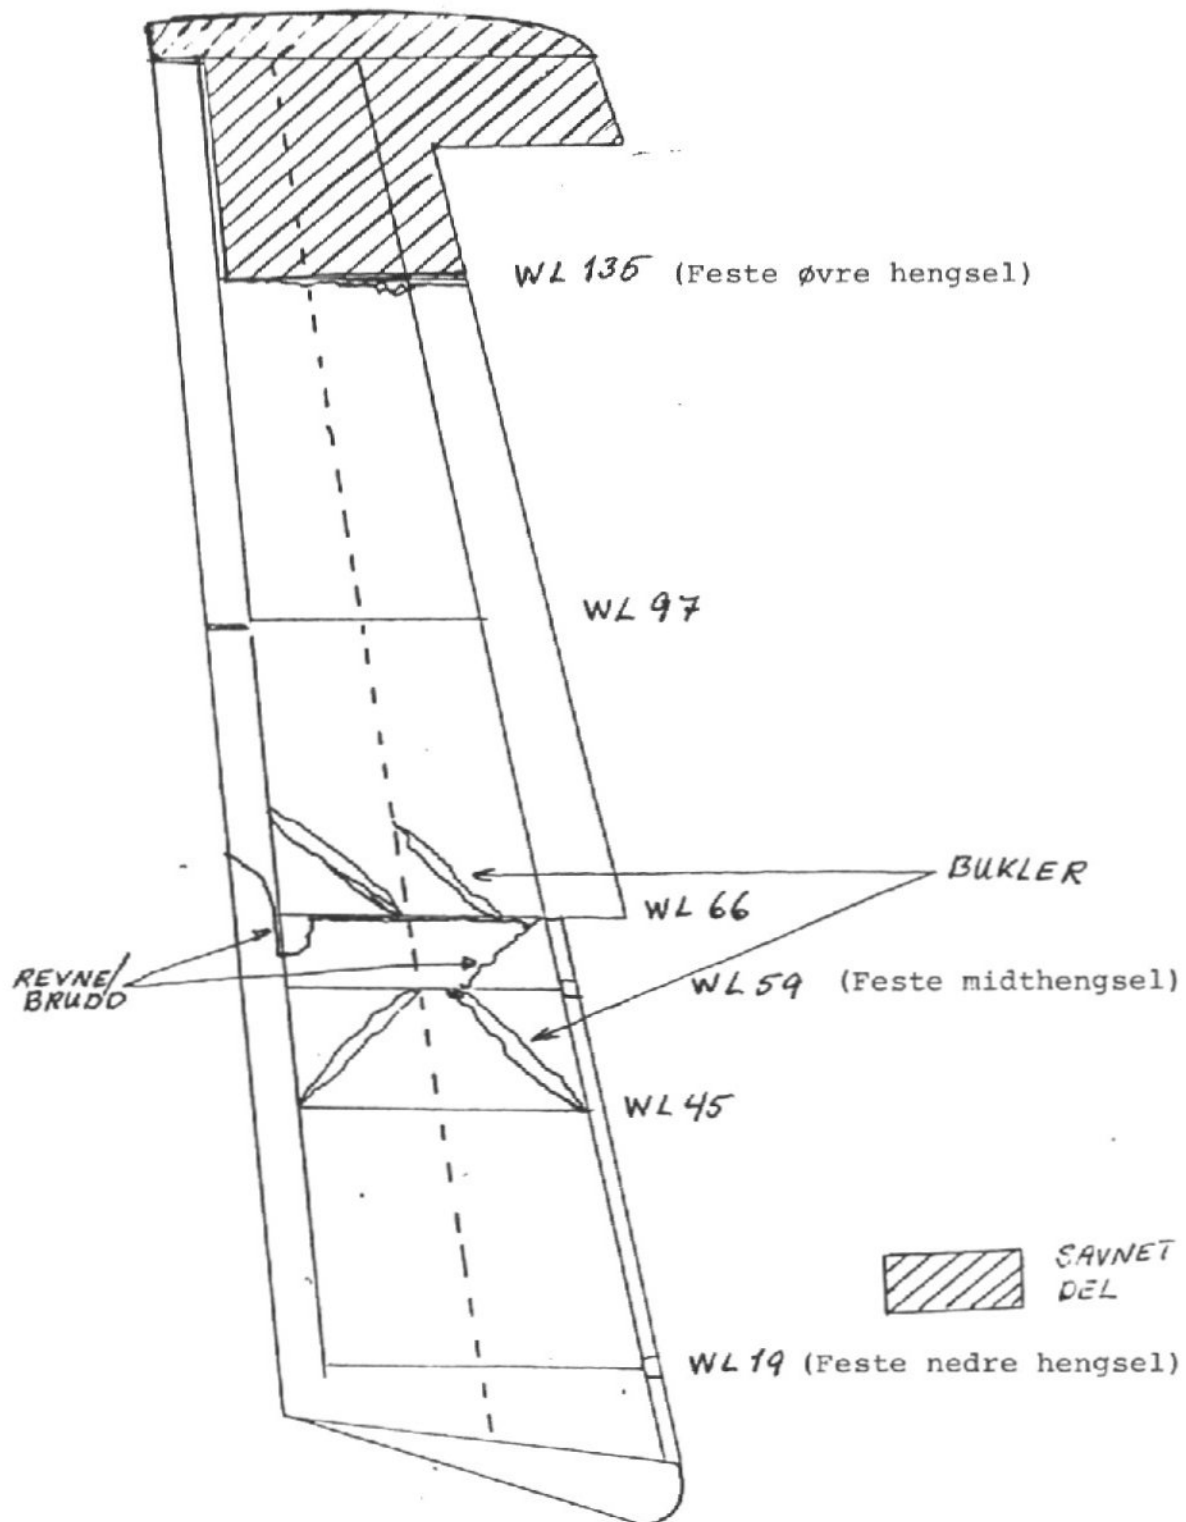
FIGUR 6 - STYRBORD SIDE AV SIDEROR

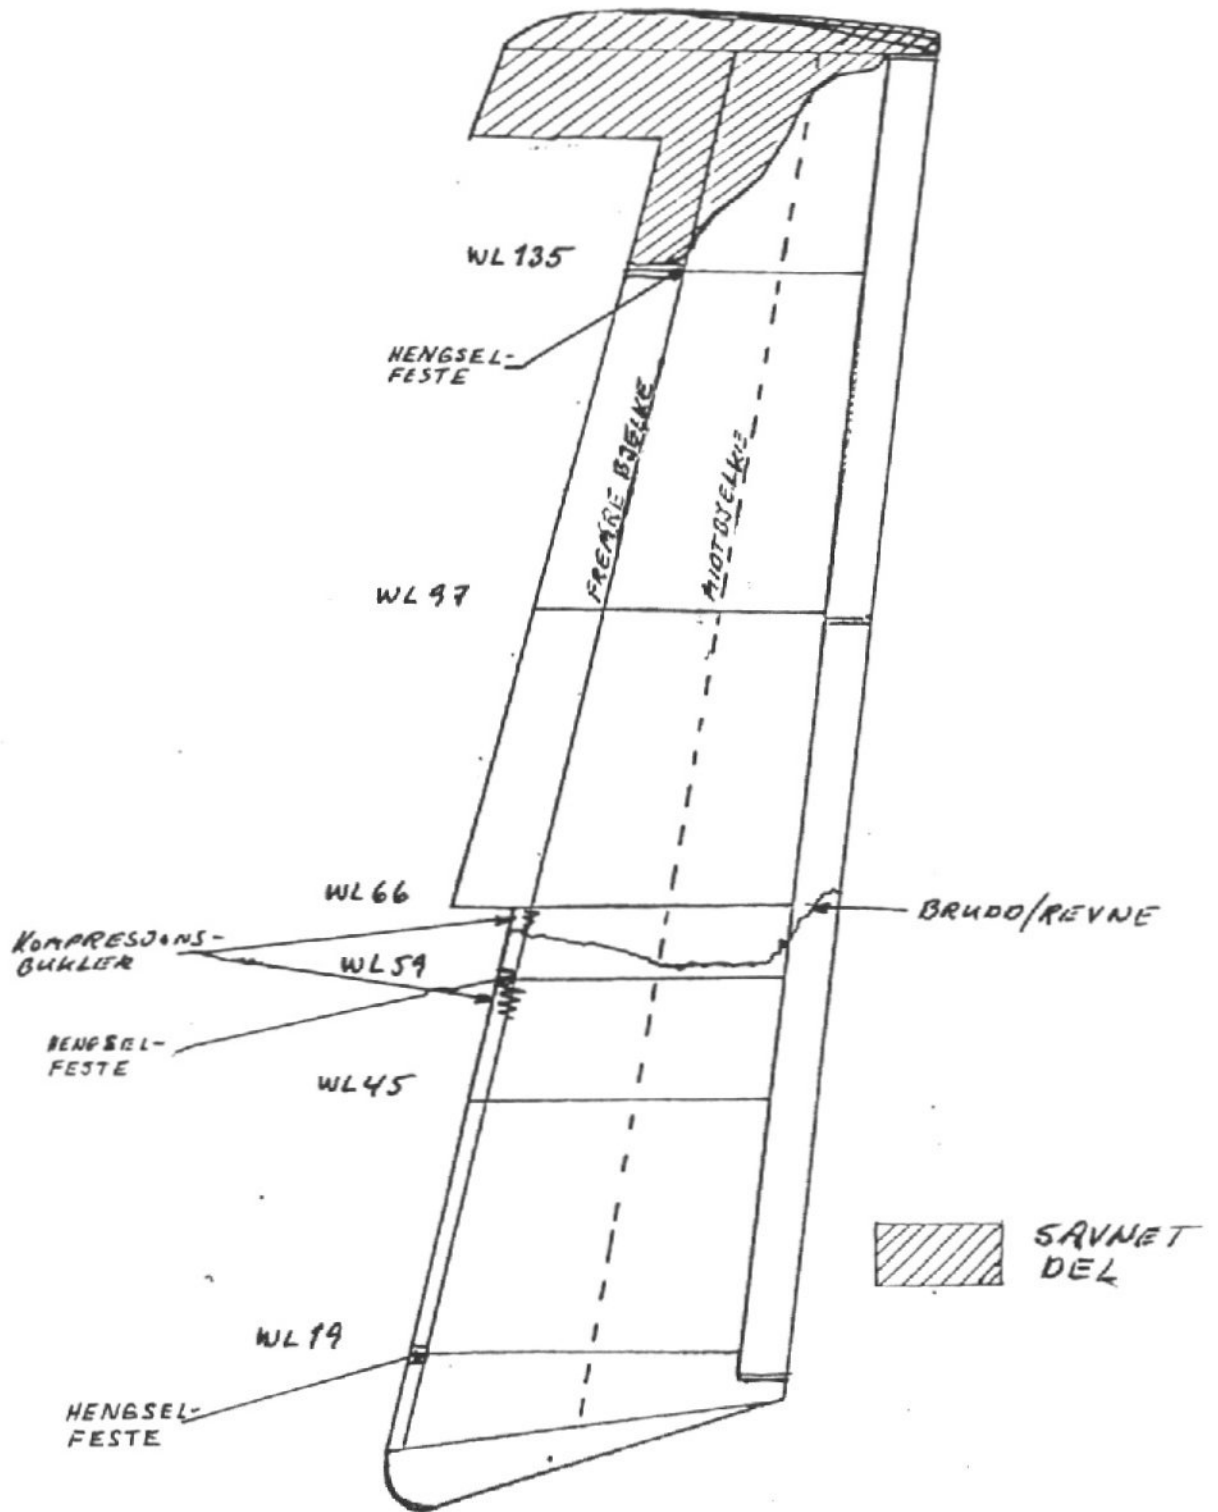
FIGUR 7 - BABORD SIDE AV SIDEROR

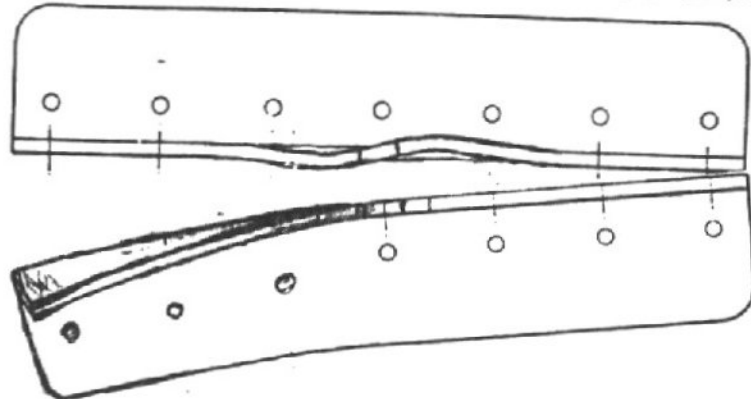
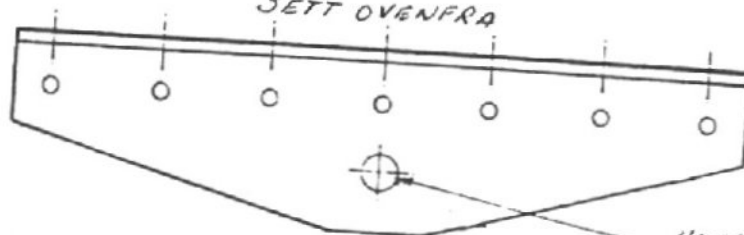
FIGUR 8 a) - DEFORMASJON AV HENGSELBRAKETTER
ØVRE HENGSELS SIDEROR

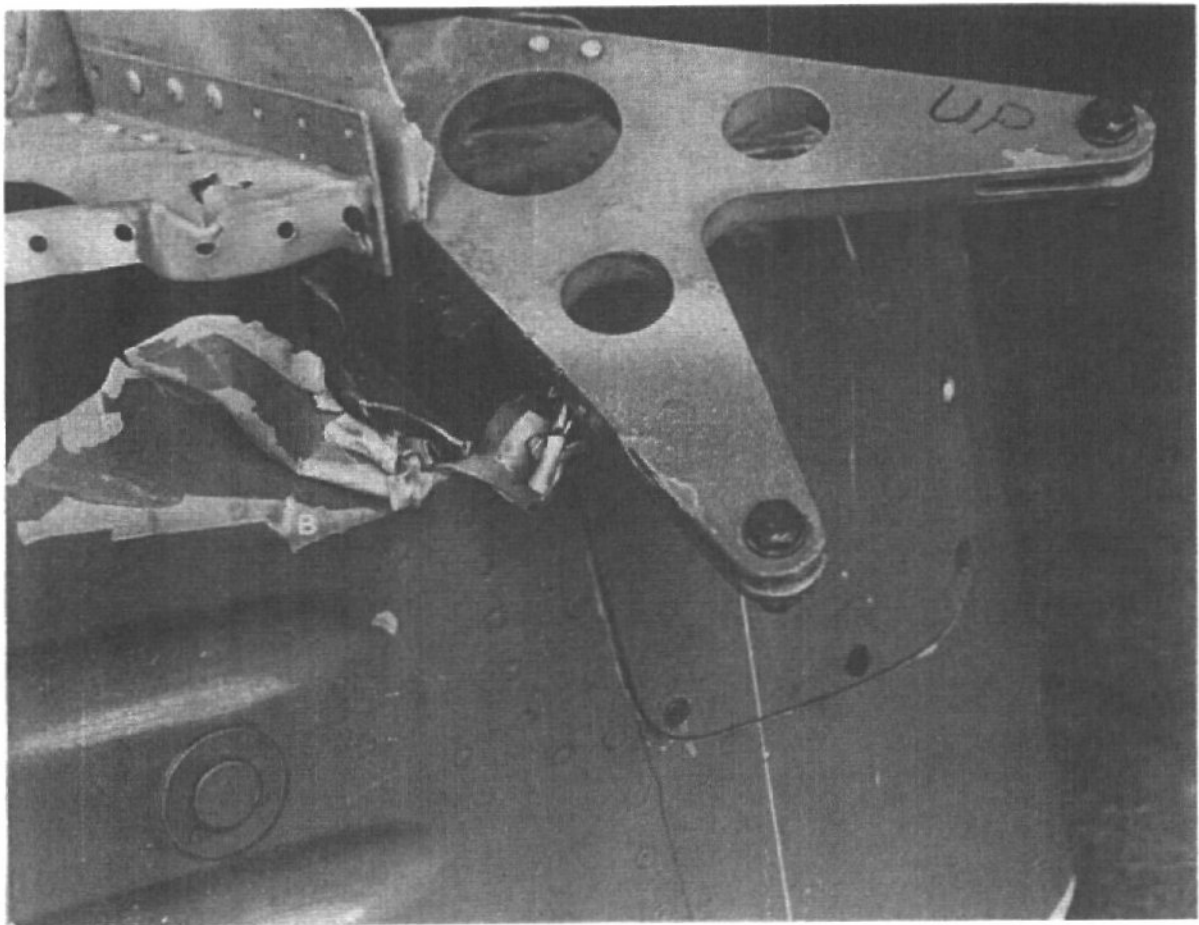
FIGUR 14 - STYRBORD SIDE AV SIDEROR VED ØVRE HENGSELFESTE.
DEFORFASJONENE ER FORÅRSAKET AV DEN VISTE HENGSELARMEN.

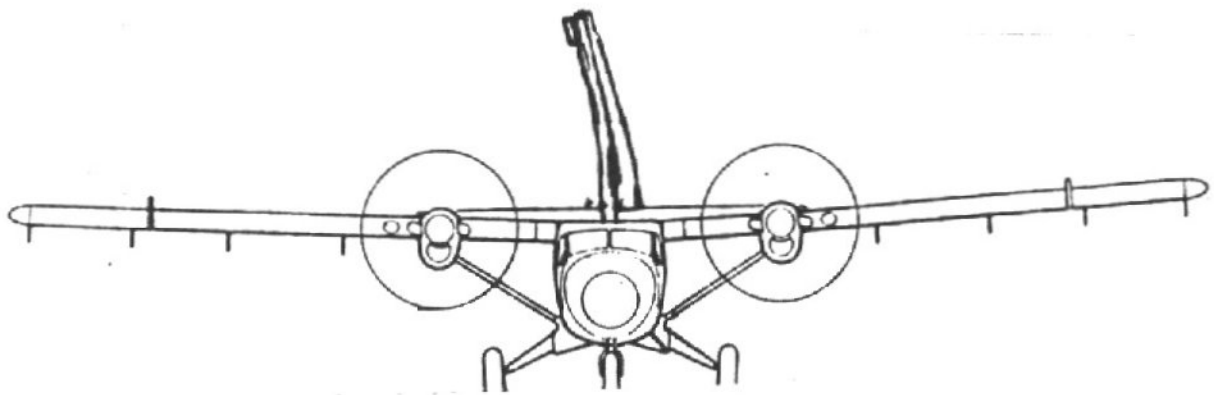
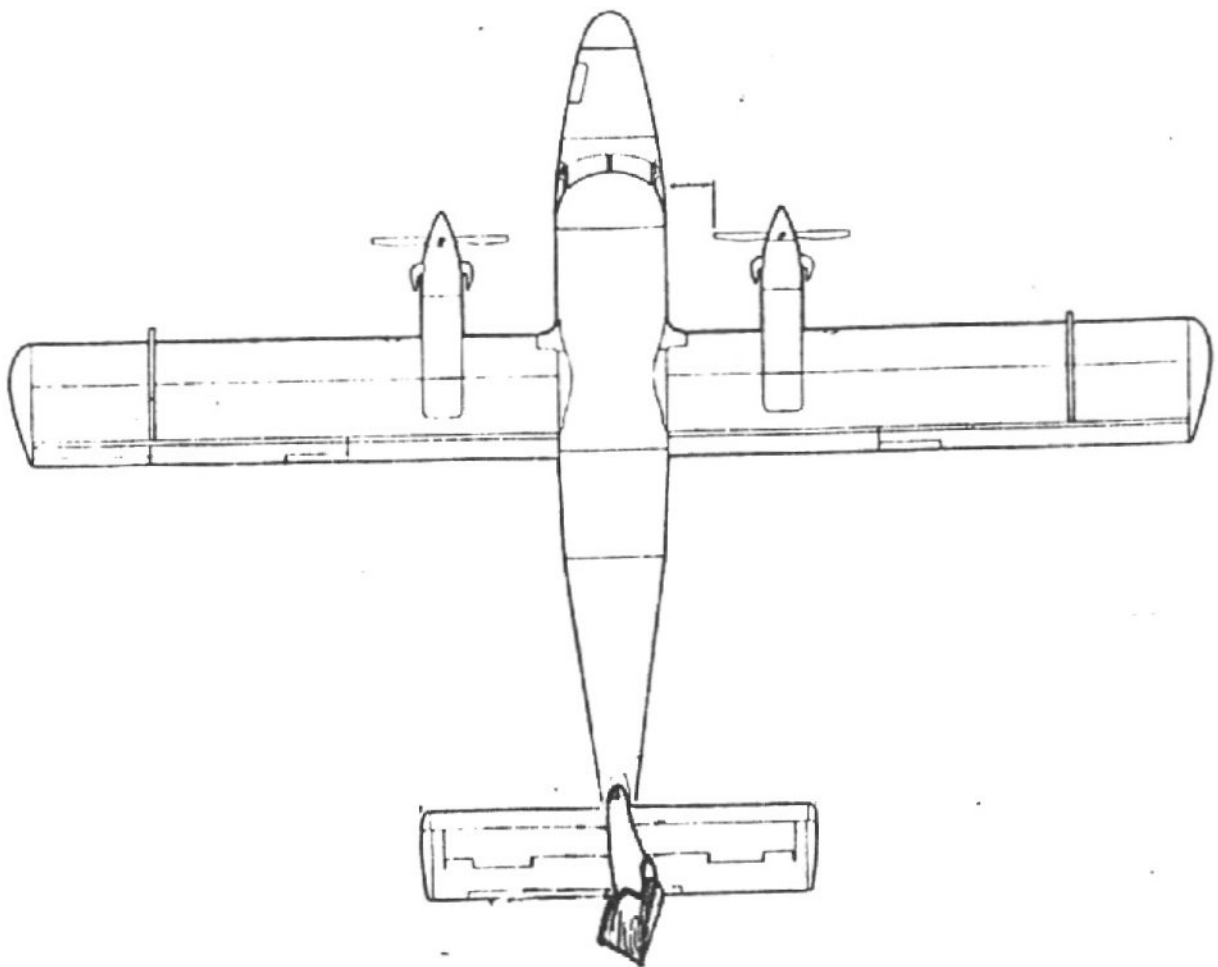
FIGUR 15 - RORUTSLAG BABORD - HØY BELASTNING MOT STYRBORD

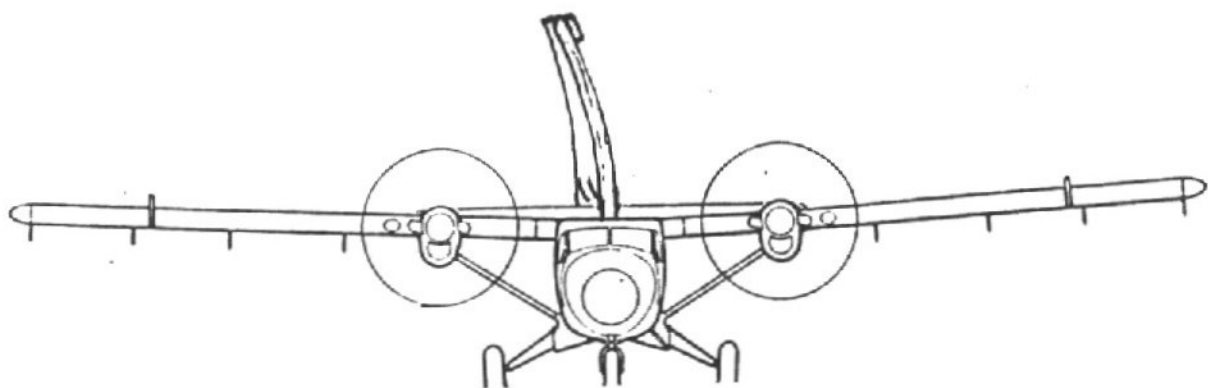
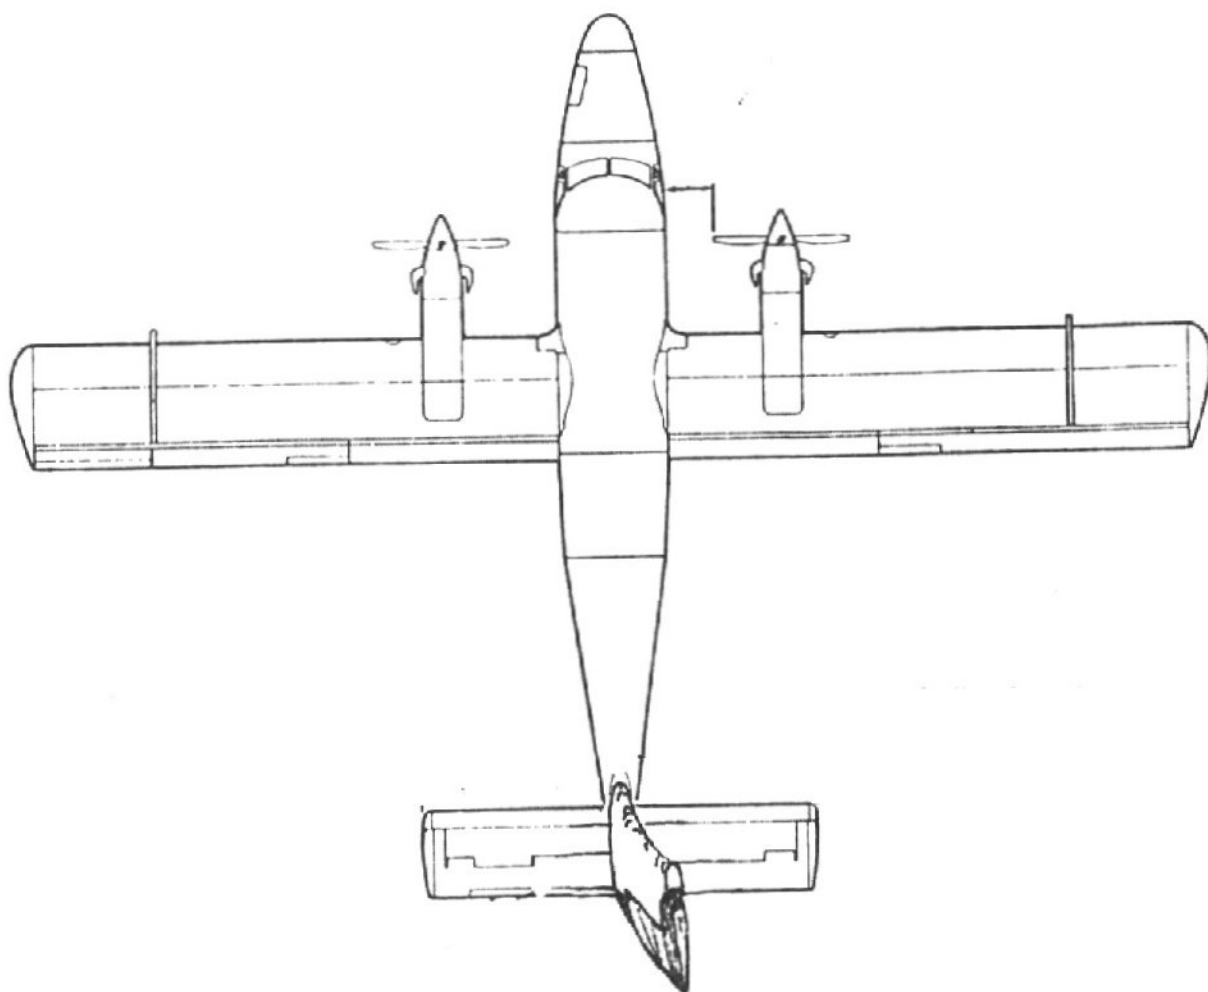
FIGUR 16 - ROR "SVINGER" MOT STYRBORD - BUKLER OPPSTÅR

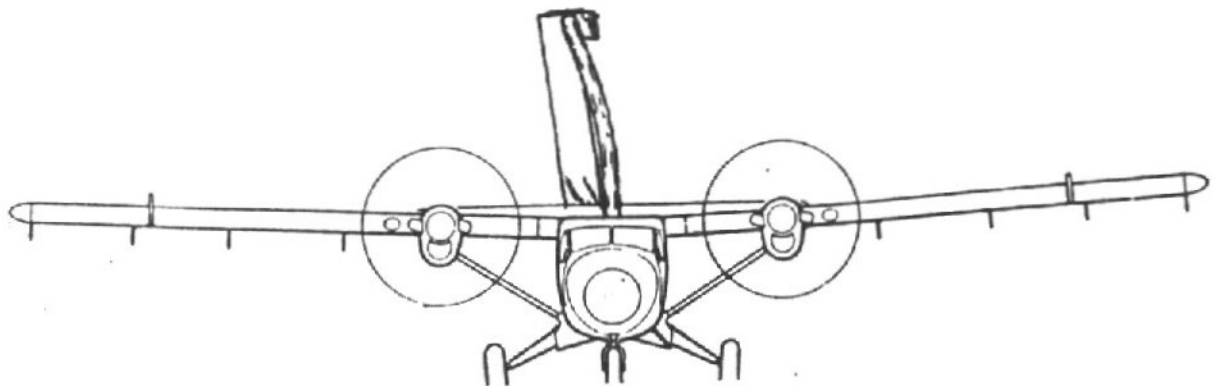
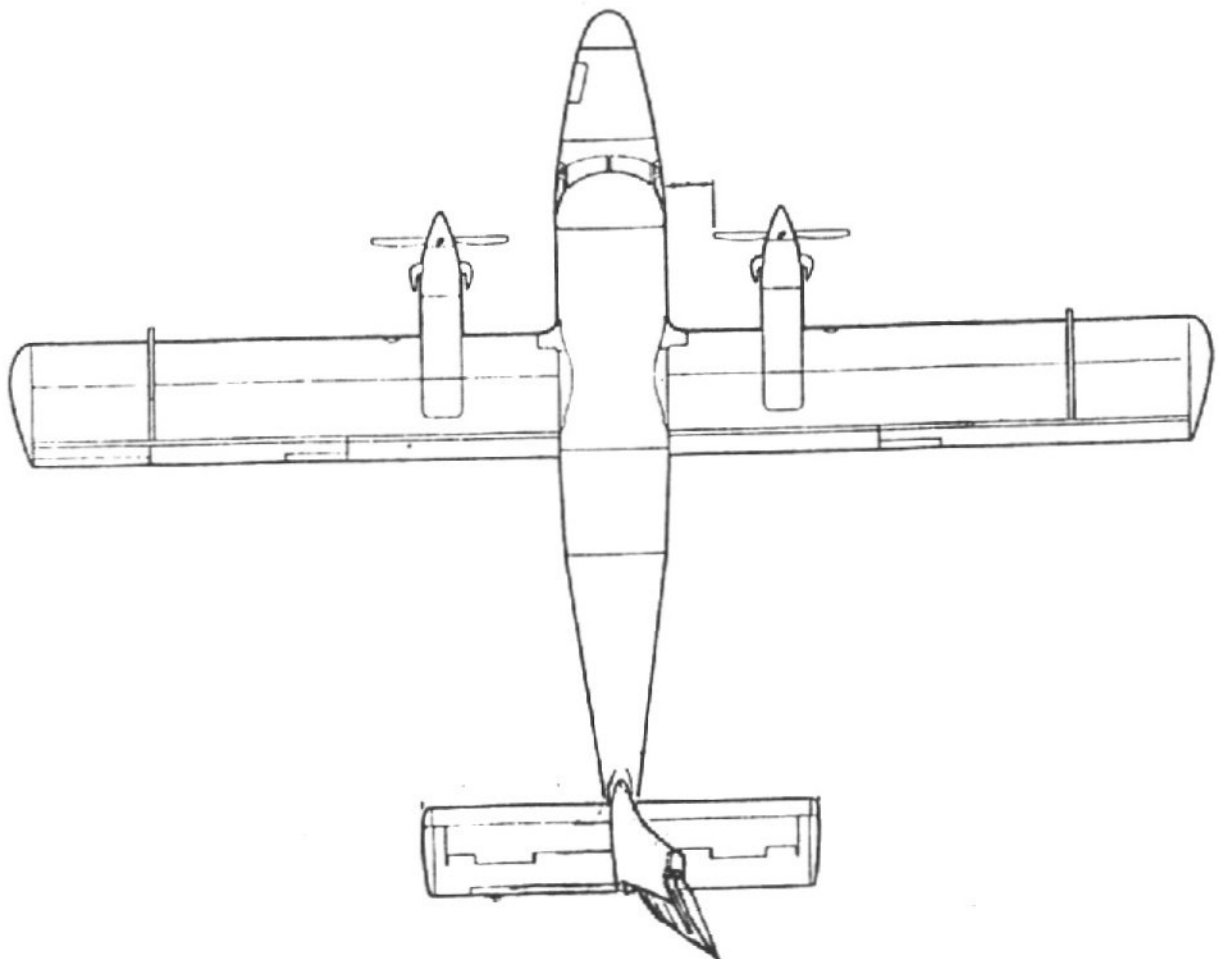
FIGUR 17 - SENTERHENGSEL RYKER

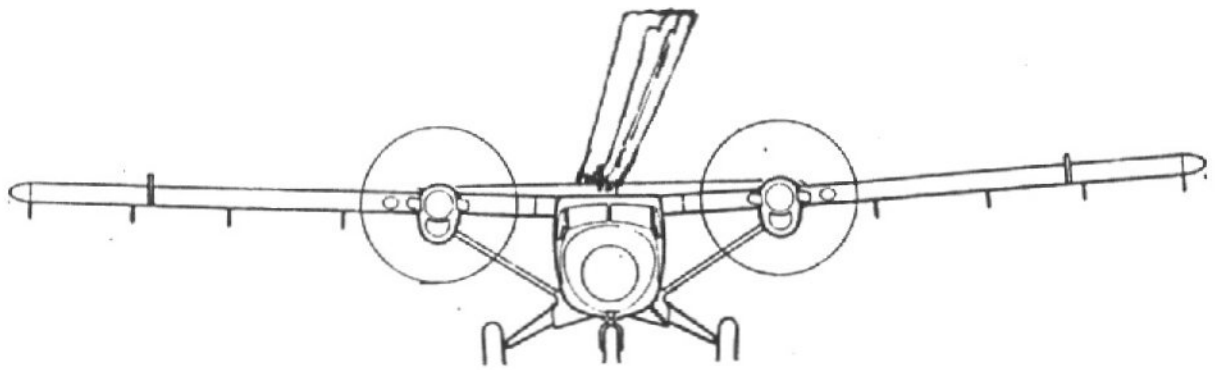
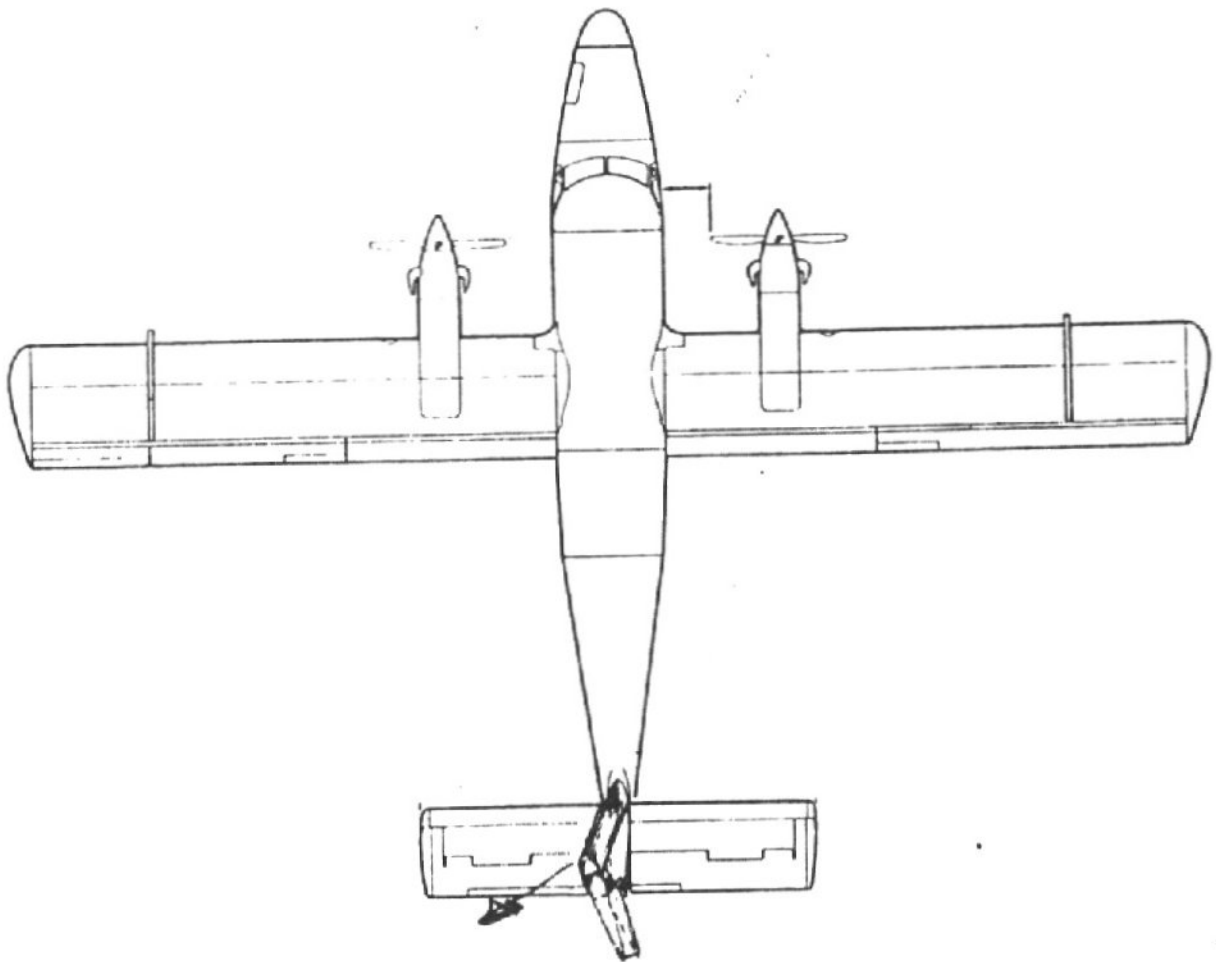
FIGUR 18 - FINNE OVERBELASTES MOT BABORD NOK TIL Å FÅ DEN TIL Å SEPARERE

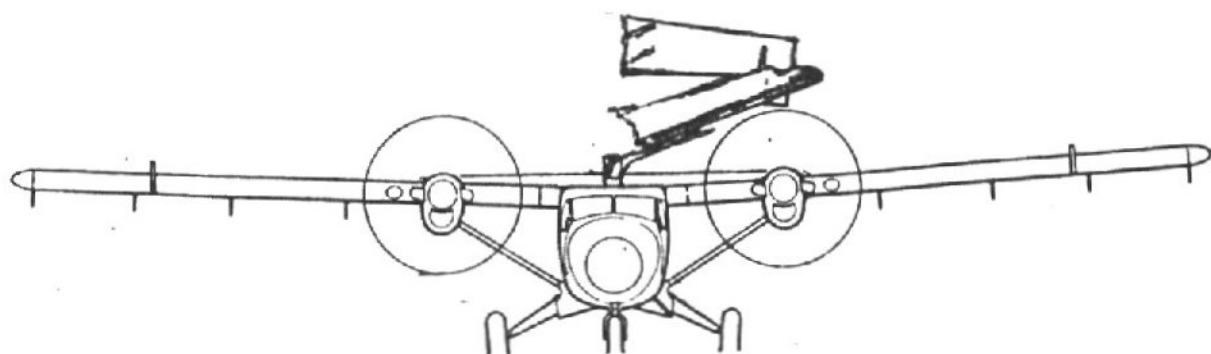
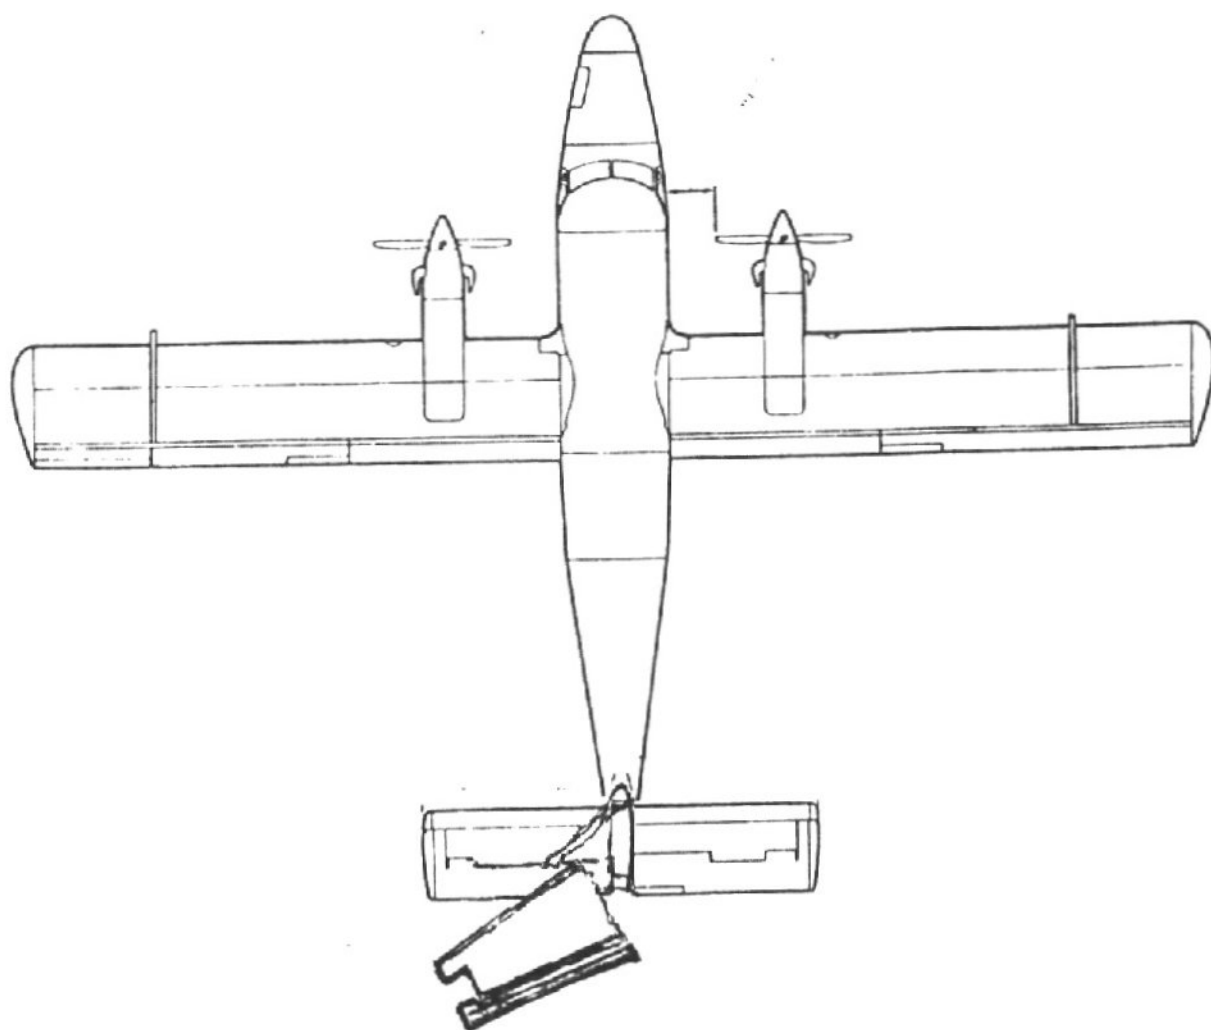
FIGUR 19 - FINNE OG SIDEROR SEPARERER
