# RAPPORT

SL 2011/08

RAPPORT OM LUFTFARTSULYKKE I  
ROSTADALEN, MÅLSELV I TROMS 4. FEBRUAR  
2009 MED EUROCOPTER AS 350 B3, LN-OAO  
OPERERT AV HELI-TEAM AS

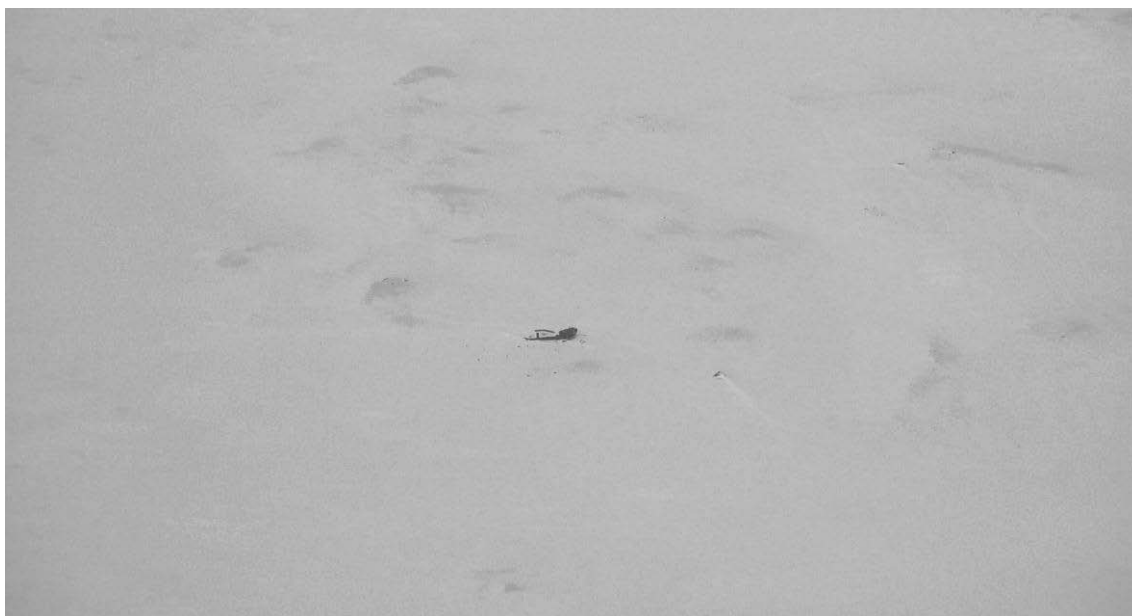
- 1.12.1.1 Havaristedet var en slak fjellside ca. 2 km nordøst for Måskovatnet. Terrenghøyden på stedet var ca. 640 m.o.h. (2 100 ft MSL). Ca. 50 m foran vraket i nordøstlig retning var en stein synlig, for øvrig fremstod omgivelsene omkring havaristedet som en jevn flate av fast snø (se Figur 4).
- 1.12.1.2 Redningsmannskap som lokaliserte vraket og ankom havaristedet ca. kl. 1310, har rapportert at det ikke var spor av at helikopteret hadde rullet eller forflyttet seg av betydning i noen retning. De beskrev at det var noen avlange spor i snøen parallelt med og til venstre for kabinen, for øvrig var det anslagsmerker kun inntil selve vraket. Flyteknikerens fotspor var visket ut på dette tidspunkt, om lag to timer etter at han hadde forlatt ulykkesstedet.

Figur 4: Havaristedet sett fra øst mot vest. En stein er synlig som en sort flekk til høyre for helikopteret. Bildet er tatt fra helikopter dagen etter ulykken.

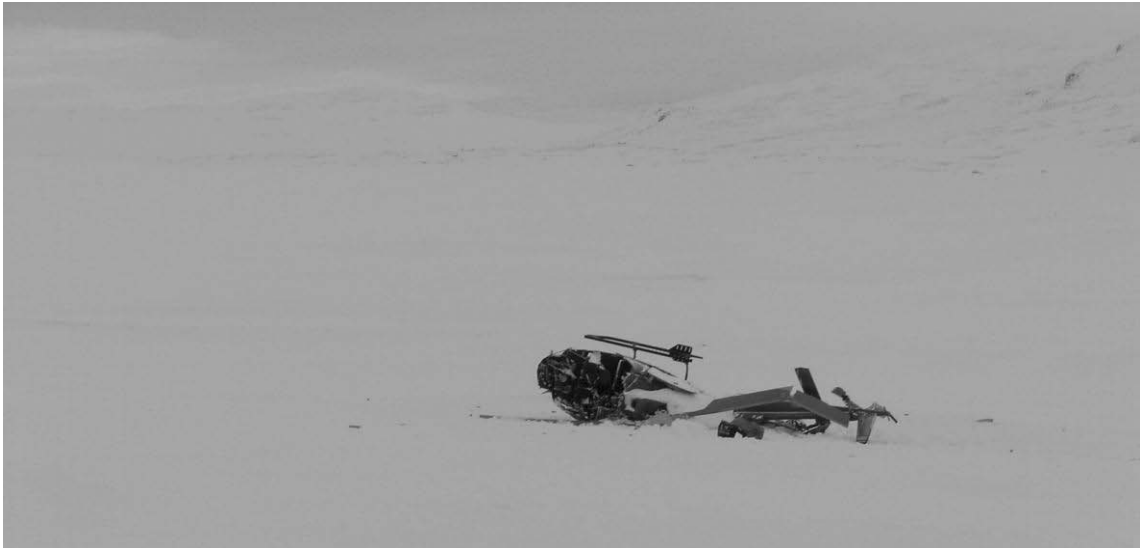
- 1.12.2.1 Frontpartiet på helikopteret var knust, og høyre dør var revet av. Smådelar lå spredd utover, hovedsakelig øst for vraket innenfor en avstand på 10-30 m. Alle tre bladene på hovedrotoren var knekt. Understellet var uskadet. Venstre horisontale og nedre vertikale halefinne var knekt, og halerotorbeskytteren (tail guard) var trykket inn. Halebommen var knekt. Halerotoren var uskadet (se Figur 5 – 8).

Figur 5: Helikoptervraket og havaristedet sett fra vest mot øst. Bildet er tatt dagen etter ulykken.

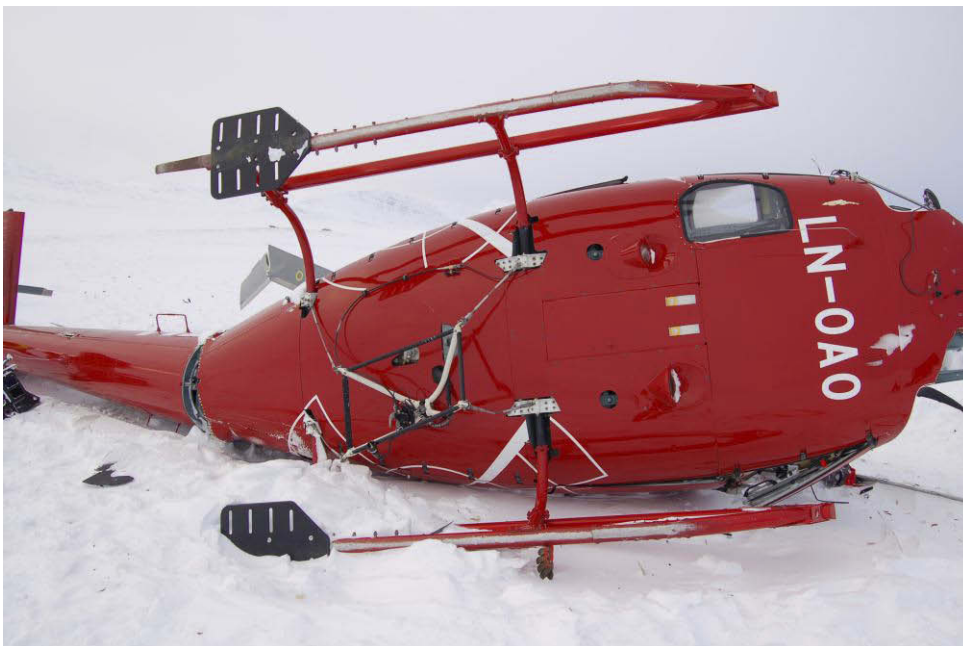
Figur 6: Undersiden av vraket.

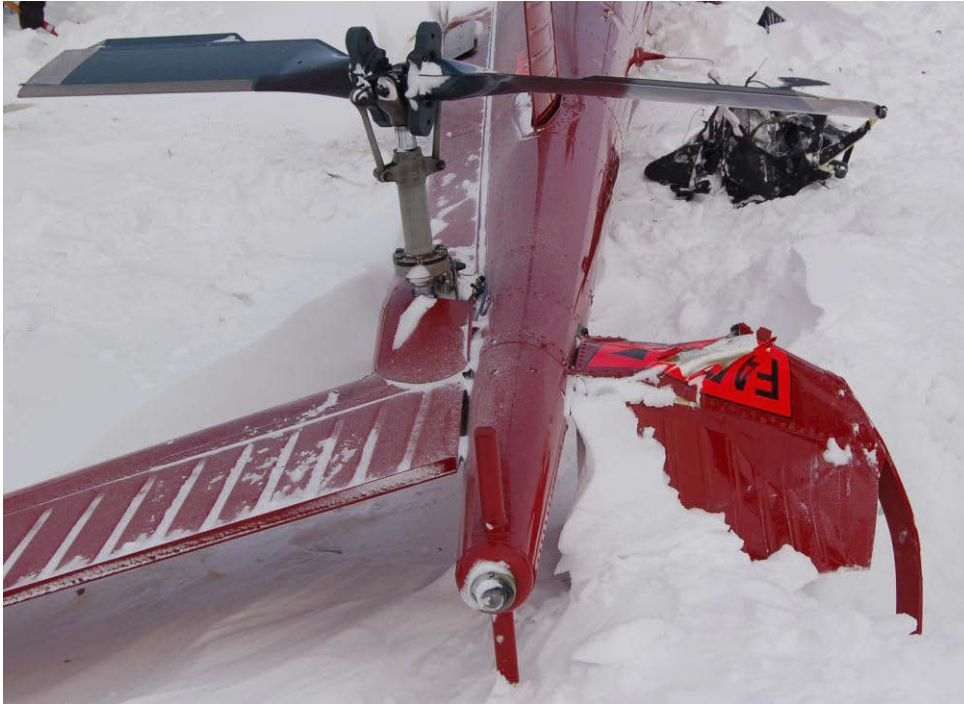
*Figur 7: Halerotor, vertikale haleflater og halerotorbeskytter (tail guard). Instrumentpanelet ligger i snøen ved halebommen.*

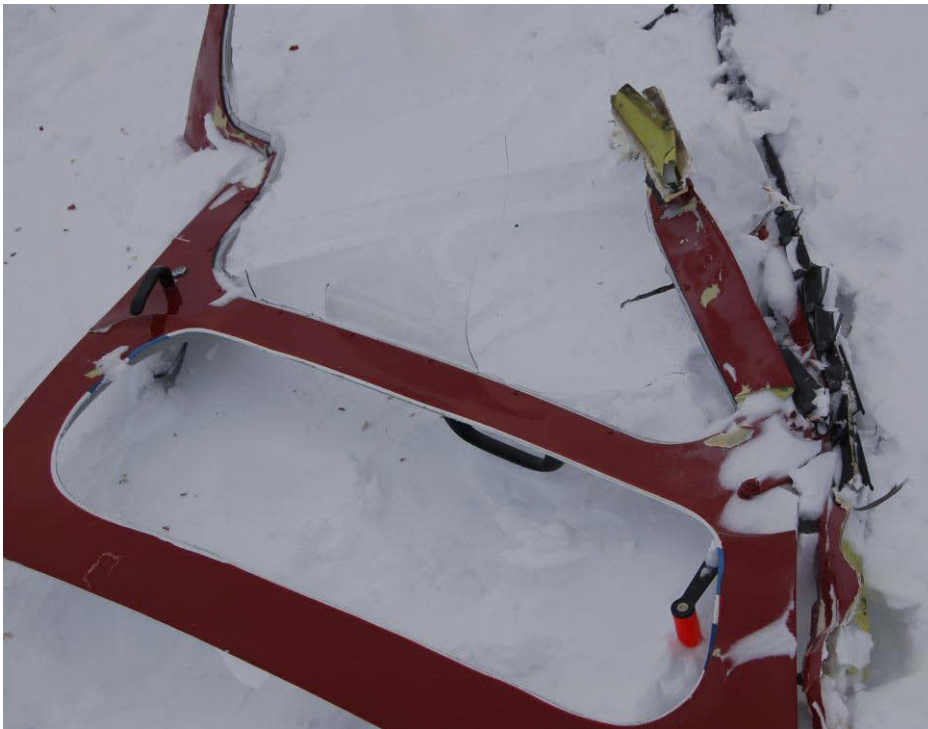
*Figur 8: Høyre dør.*

- 2.4.2 Veltingen resulterte i at først ett hovedrotorblad slo ned i underlaget på venstre side. Skadene som oppstod da rotorbladene traff snøen, ødela bladinnfestingene og gjorde at bladene kunne flekse mer enn normalt. Det er sannsynlig at hovedrotoren roterte minst en hel omdreining før den stoppet helt. I denne perioden ble rotasjonsplanet så skjevt i forhold til helikopteret at to rotorblad kom ned under kabintakhøyde og passerte gjennom kabinen. Skadene på kabinstrukturen, instrumentpanelet, høyre dør og på de ombordværendes hjelmer viser hvor hovedrotorbladene passerte.

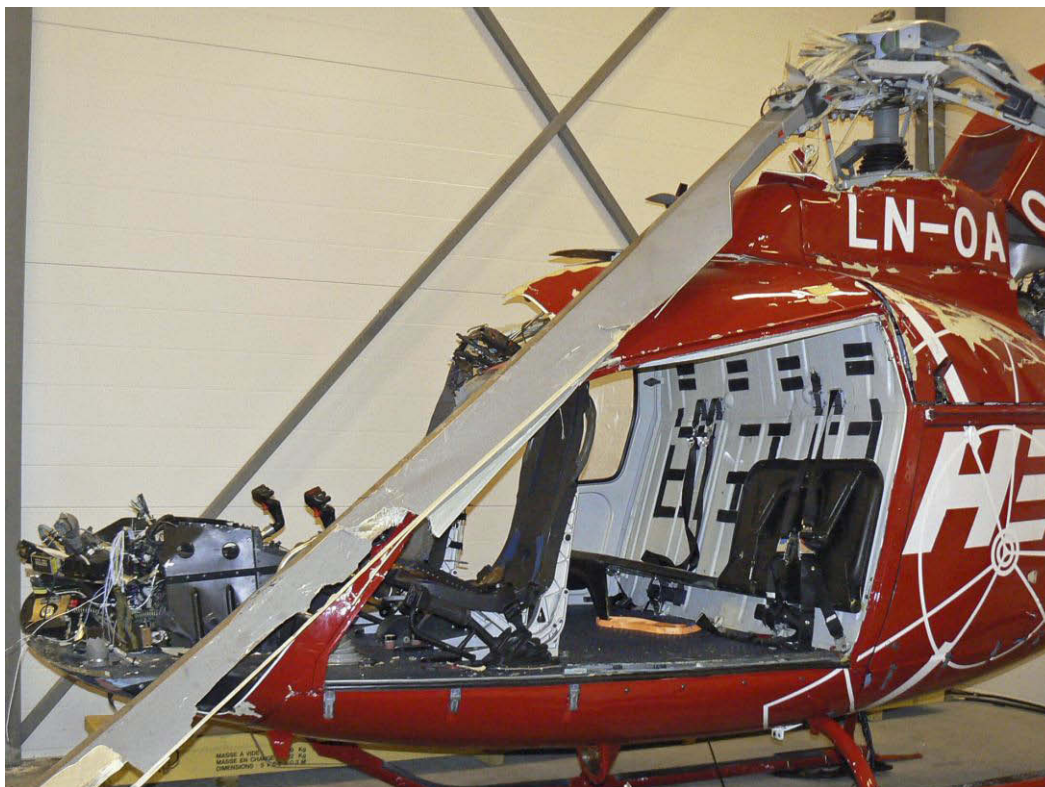
Figur 9: Vraket fotografert i forbindelse med tekniske undersøkelser i hangar. Venstre dør er fjernet.

- 1.12.3.1 Fabrikanten Eurocopter bistod med tekniske undersøkelser. Ingen feil, uregelmessigheter eller skader som ikke var forenlig med havariet ble registrert. Det ble konstatert at de tre hovedrotorbladene var knekt etter anslag mot bakken, og at det ikke var tegn til at haleratoren hadde vært i kontakt med underlaget. Basert på at hverken setene eller drivstofftanken var deformert, kunne det fastslås at kollisjonskreftene hadde vært moderate. Det var imidlertid klare indikasjoner på kraftige torsjonskrefter som følge av at hovedrotorbladene hadde slått i bakken. Tre av de fire stagen som holder hovedgearboksen (MGB suspension bars) var knekt, og innfestingspunktene hadde løsnet fra skroget.

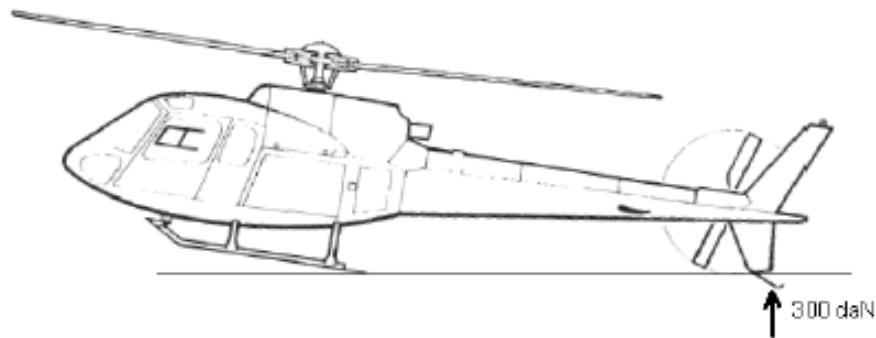
Tail skid ground contact :

Only a 7° pitch angle is necessary to obtain a tail skid ground contact before the landing gear one. As the ground shape is not perfectly flat, it appears possible to hit the ground at the tail skid without any pilot intention.

Only a 300 daN impact load is necessary to bend completely the tail skid, this induces a very small load factor in z direction. Additionally, since the pilot and the copilot are located a forward position regarding the CoG location, the angular acceleration attenuates the feeling. It's clear that such a tail contact could be not noticed by the crew.

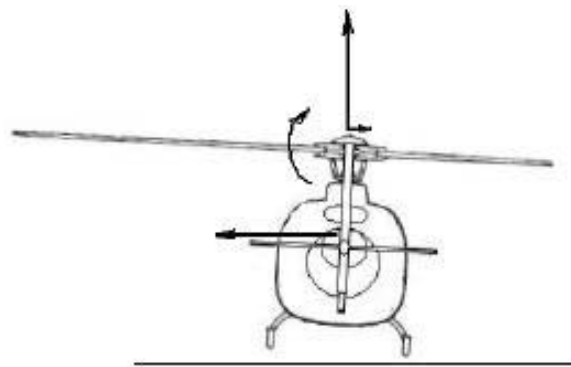
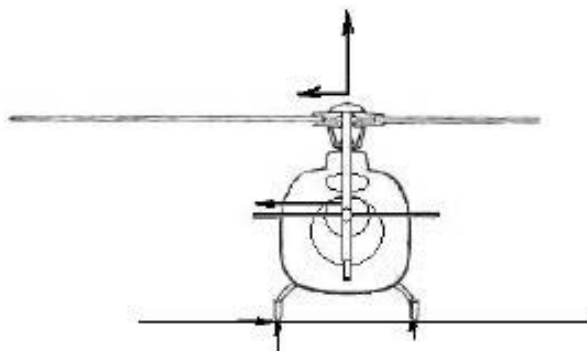
In hover, the H/C fly with a natural roll angle of around 3° on the right. At landing, the pilot is supposed to act a little on its cyclic command in the left direction in order to obtain a flat roll attitude. This correction changes the load distribution at the main rotor and adds a lateral component on the left direction. This is associated with a reducing of the lift and compensated by the ground reaction on the skids.

If the tail skid is locked into the snow, this additional component is immediately reacted by the skid into the ground. The H/C cannot move laterally and the resulting movement is transformed into a roll movement (because the tail skid is lower than the main rotor) combined to a yaw movement (because the tail skid is located aft from the main rotor).

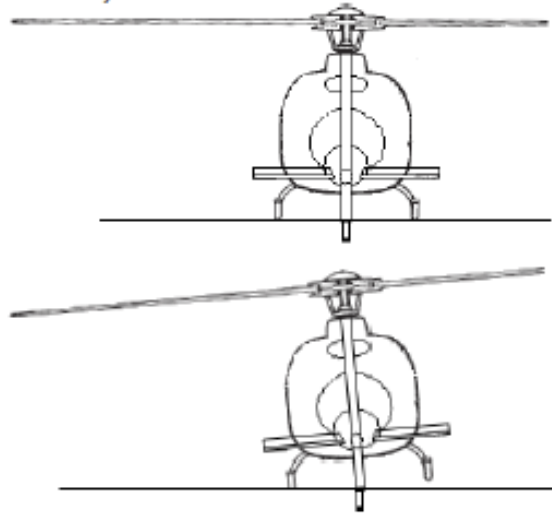
The skid locked into the snow and the contact of the left skid generate an axis of rotation around which the H/C roll over on its left side. This can explain the bending and the torsion of the vertical fin lower part.

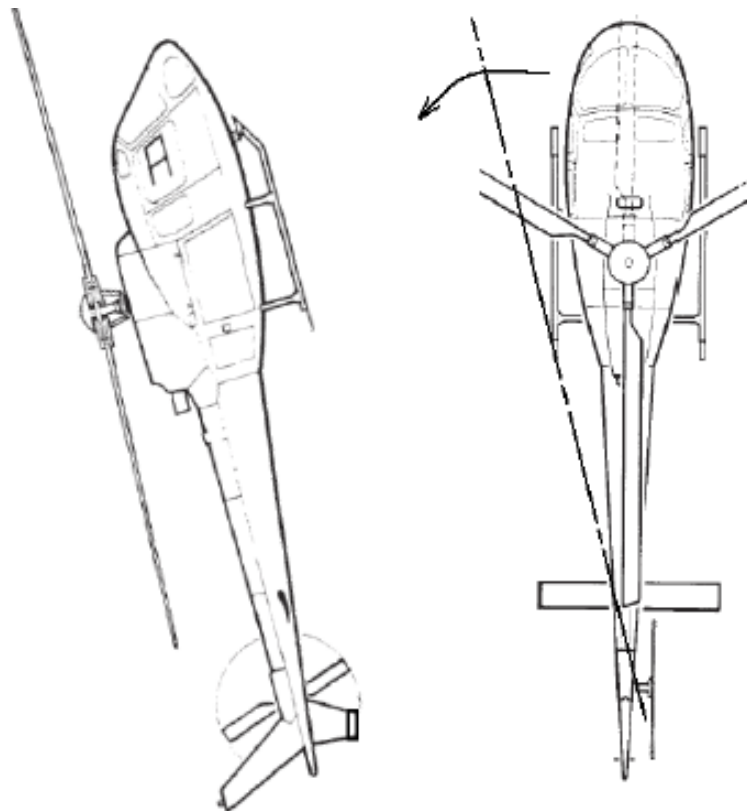
The contact of the rotor against the ground accentuates the tendency of rotation of the wreckage, the H/C nose is facing leftward modifying the initial direction from east to north.

Additionally, a small dynamic effect increased the tendency to roll over on the left side.
