RAPPORT

SL 2011/40

RAPPORT OM LUFTFARTSULYKKE 20. JUNI 2008
I HAVET VEST AV SOTRA, HORDALAND MED
FAIRCHILD SA226-T(B) MERLIN, LN-SFT OPERERT
AV HELITRANS AS

RAPPORT OM LUFTFARTSULYKKE

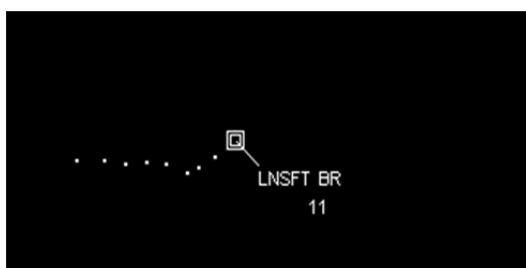
- 1.1.16 Radardata (se fig. 1, 2 og 3) viser at LN-SFT før havariet holdt en østlig kurs i ca. 5 800 ft høyde og med en bakkefart på 140 kt fram til kl. 10:24:40. Ca. 8 sekunder senere begynte flyet så å stige. Kl. 10:24:51 gjorde det en 25° dreining til høyre før det nådde en maksimal høyde på ca. 6 200 ft kl. 10:24:56. Deretter mistet flyet høyde og gjorde en 55° dreining til venstre. Fra flyet begynte å miste høyde, til det forsvant fra radaren i ca. 700 ft høyde, gikk det 33 sek. Ved å sammenholde radardata med informasjon fra taleregistratoren kommer det fram at det gikk ca. 14 sekunder fra steilevarselet kom på og til flyet begynte å miste høyde.

Figur 1: Sotra radar kl. 10:25:11. Symbol for LN-SFT. Angivelse av høyde forsvant i en periode på 10 – 15 sek. ca. 20 sek. etter at flyet gjorde en kursendring til venstre.

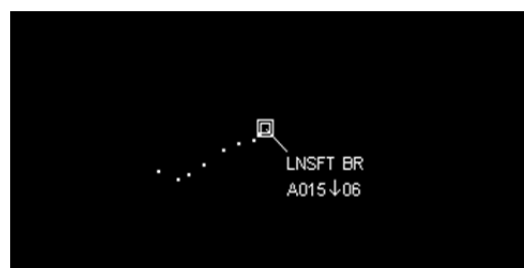
- 1.1.17 Etter den siste dreiningen til venstre fortsatte LN-SFT på en nordøstlig kurs på ca. 60°. Først var bakkefarten ca. 110 kt, men ganske hurtig gikk den ned til ca. 60 kt og videre til 50 kt. Flyet hadde en bakkefart på 50 kt da det forsvant fra radaren.

Figur 2: Sotra radar ca. 15 sek. senere. LN-SFT har en høyde på 1 500 ft på vei ned med en bakkefart på 60 kt.

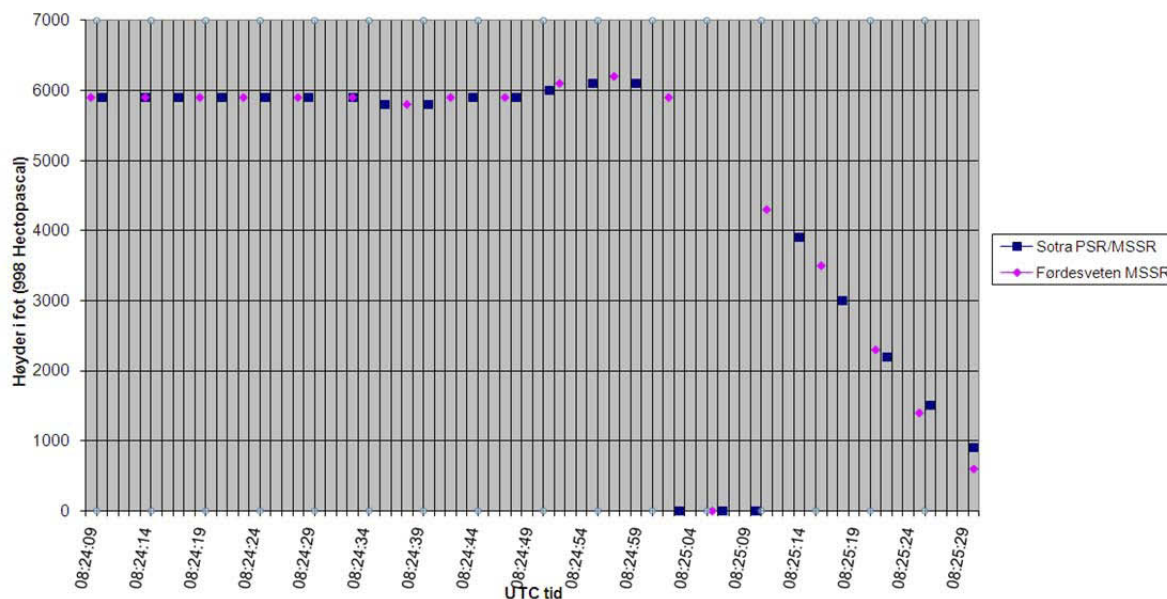
Figur 3: Radarinformasjon fra radarene på Sotra og Førdesvetern. Høydeplott av LN-SFT som funksjon av tid. Manglende- /feilregistrerte data ligger nede på linjen.

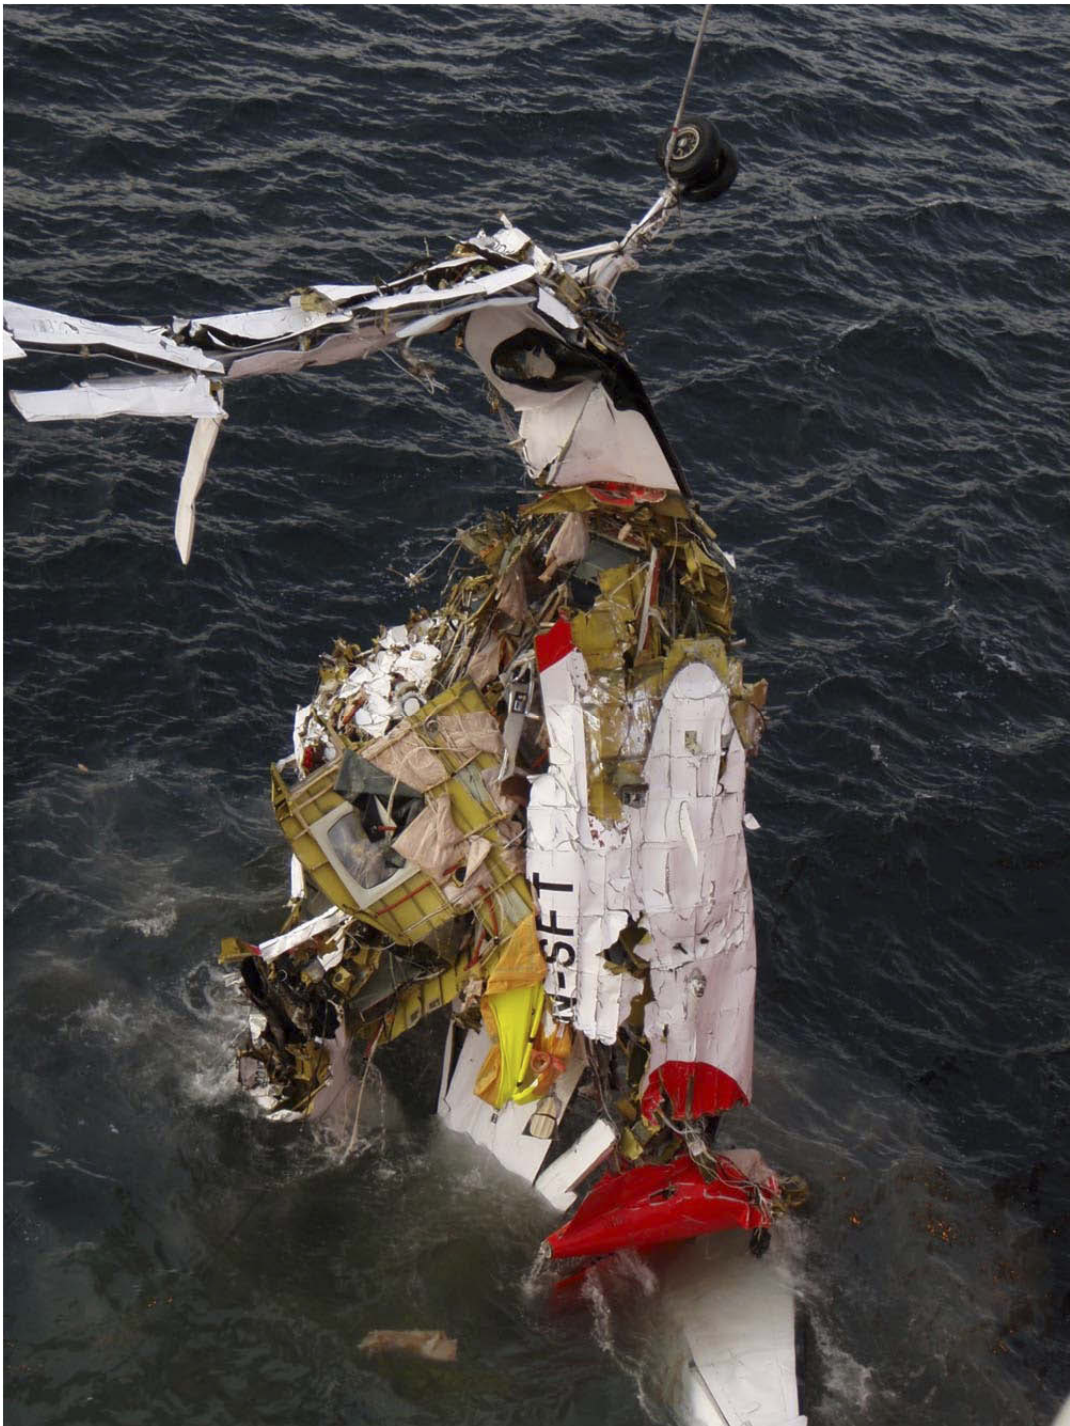
Figur 6: Flyvraket heves ut av sjøen. Bøyningen av høyre vinge og skadene på undersiden av flyskroget (hvitt felt til høyre for bokstavene LN-SFT) grunnet anslag mot sjøen sees tydelig.

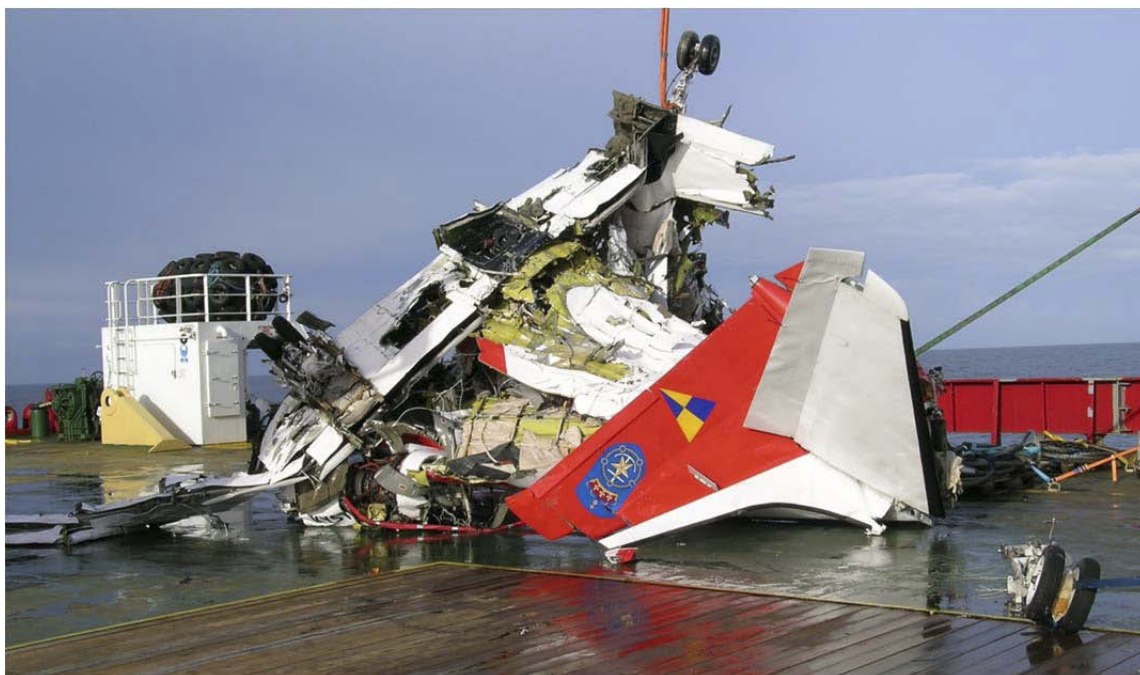
Figur 7: Vraket etter at det var lagt på dekket på båten.

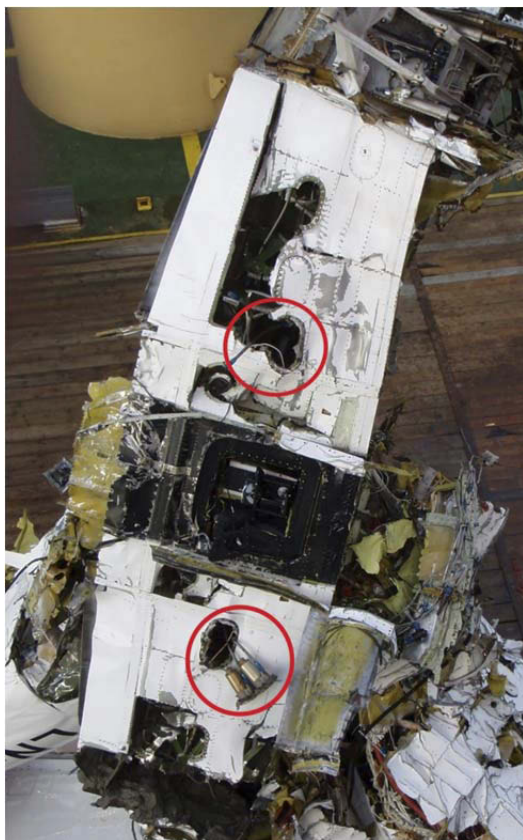
Figur 8: Undersiden av vingen med høyre vinge pekende opp og flyets fartsretning til høyre. Drivstoffpumpen i venstre vinge er revet ut og på høyre vinge har den forsvunnet helt (innringet).

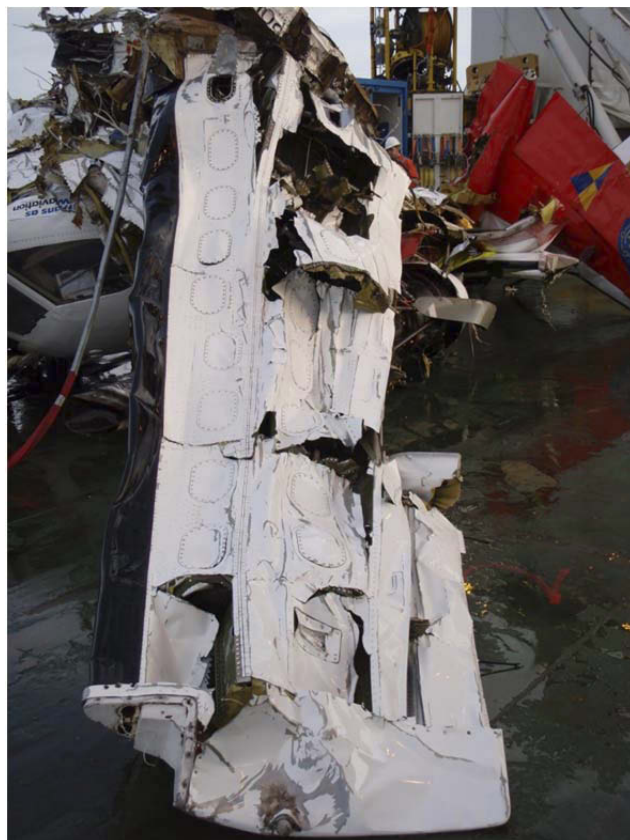
Figur 9: Undersiden av høyre vinge. Vingens fremkant til venstre. Området i vingetippen inneholder ikke drivstofftanker og er tilnærmet tomt. I dette området er vingehuden slått inn. Lengre innover vingen (oppe på bildet) har mottrykket fra drivstoffet i tankene begrenset inntrykkningen.

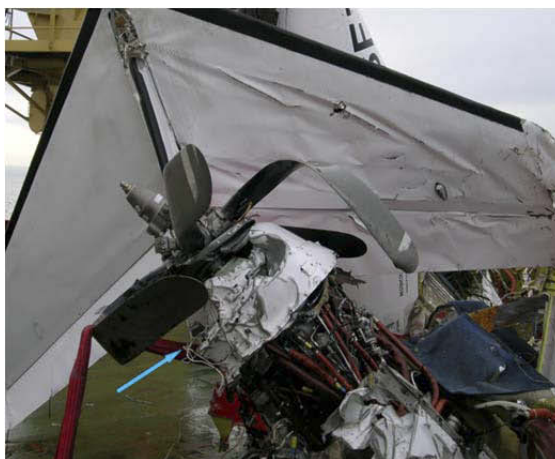
Begge motorene var strukturelt revet løs fra vingene. De hang bare fast til vingene via stag, ledninger og slanger. Motorene hadde tydelig hydrodynamisk deformasjon i fronten og på undersiden. Propellene hadde vært utsatt for kraftig overbelastning slik at mekanismen for regulering av bladvinkel var ødelagt. Høyre propell var mest skadet med to blader kraftig bøyd bakover, ett blad tilsvarende bøyd forover og ett nærmest uskadet blad (se Figur 10 og Figur 11). Venstre propell hadde to blader bøyd bakover på tilsvarende måte og to blader som var tilnærmet rette.

Figur 10: Høyre motor og haleflaten sett ovenfra. Pilen peker mot et område på undersiden av motoren hvor vanntrykket har formet platehuden inntil strukturen bak platen.

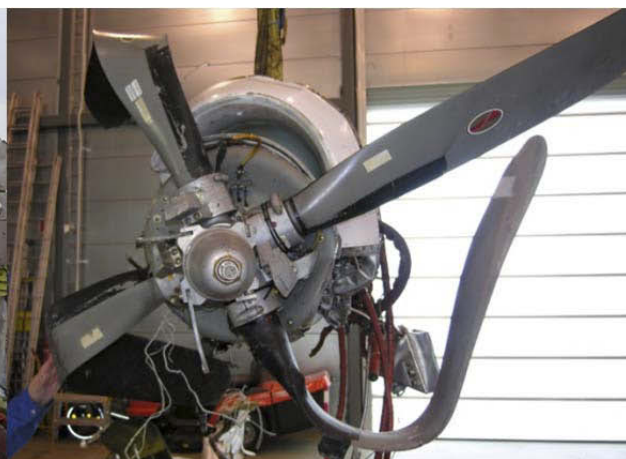
Figur 11: Høyre propell sett forfra.

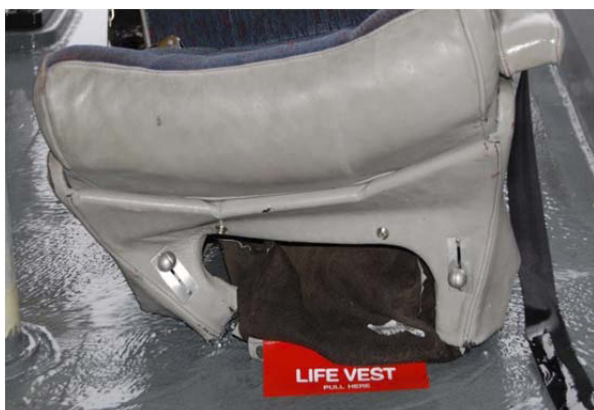
- 1.12.2.4 Flere detaljer inne i flyet indikerte at flyet har vært utsatt for store vertikale krefter. Eksempelvis var setet som kontrollanten satt i trykket kraftig ned (se Figur 12). Tilsvarende var et kabinett med elektronisk utstyr klemt kraftig ned slik at komponenter inne i reolen var flatklemt. Reolen hadde også blitt bøyd forover (se Figur 13).

Figur 12: Et sete fra kabinen påvirket av G-krefter.

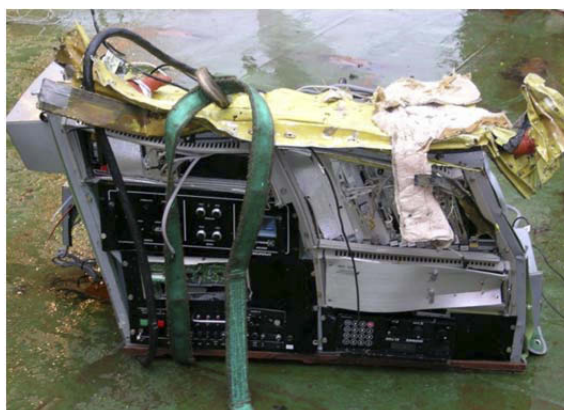
Figur 13: Et kabinett med elektronisk utstyr trykket ned og forover av G-krefter (reolen ligger opp-ned).
