RAPPORT

SL 2013/14

RAPPORT OM LUFTFARTSULYKKE I KÅFJORDDALEN I TROMS 7. APRIL 2010 MED PIPER PA 28-161, LN-TOS

RAPPORT OM LUFTFARTSULYKKE

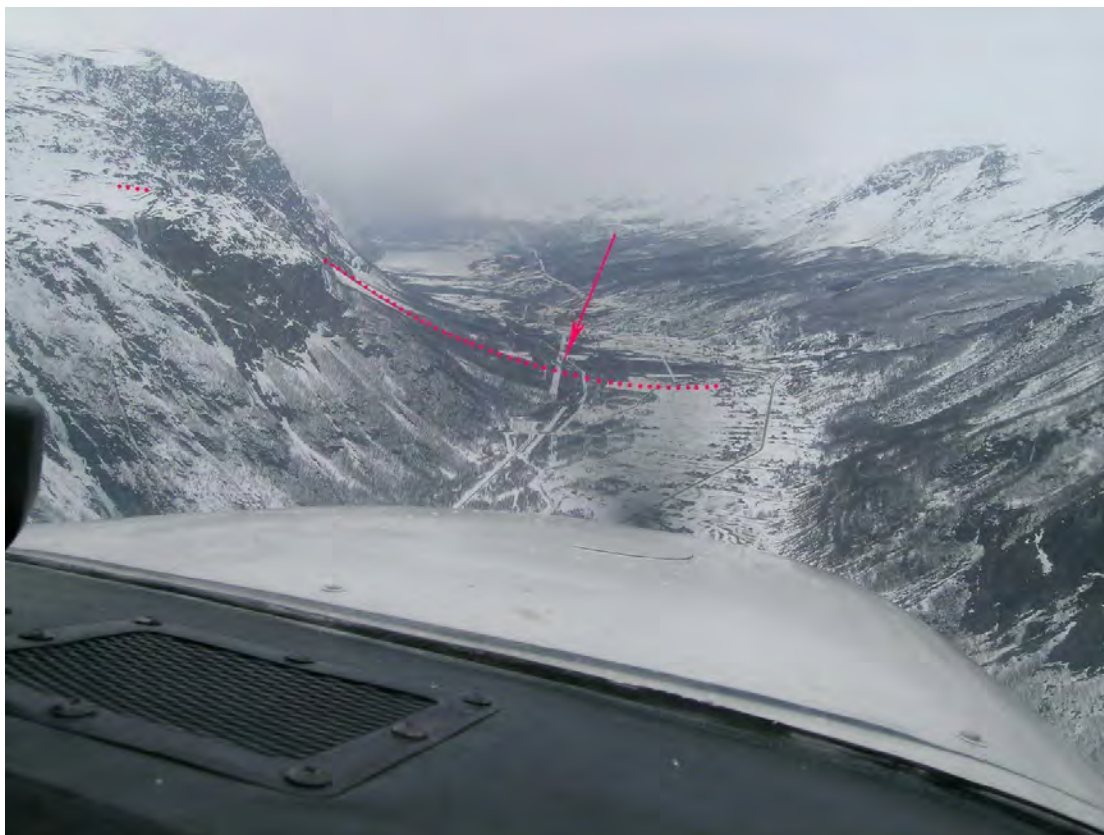
- 1.12.1.1 LN-TOS traff bærekabelen til en taubane tilhørende Troms Kraft. Taubanen hadde en horisontal lengde på 1 720 m og en høydeforskjell på 560 m fra dalbunnen og opp til øvre festepunkt på vestsiden av dalen. Så godt som hele taubanen var fritthengende og maksimal stigning var 33,6°. Største avstand mellom bakken og banen var 165 m (541 ft). Taubanen besto av en bærekabel av stål med 30 mm diameter og to trekk-kabler av stål med 20 mm diameter. Vertikalavstanden mellom kablene varierte avhengig av belastning og temperatur, men det er sannsynlig at trekk-kablene hang 5 – 6 m under bærekabelen da ulykken inntraff. Bærekabelen ble truffet i området hvor den krysset Kåfjordelva ca. 127 m (416 ft) over elva. Kåfjordelva renner på stedet 48 m.o.h. (157 ft).

Figur 1: Kabelbanen og antatt treffpunkt avmerket på et bilde tatt mot nord fra en høyde på ca. 1500 ft. Bilde er tatt dagen etter at kollisjonen skjedde. Foto: SHT

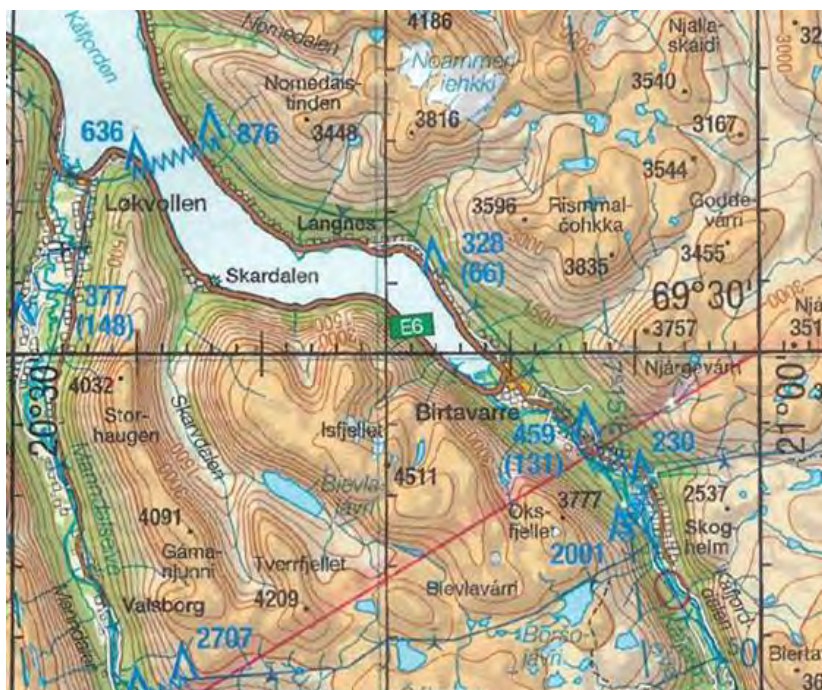
- 1.12.1.2 Kablene var ikke merket med kontrastfargede kuler, noe som er nærmest umulig å montere på denne typen kabelbaner. Endepunktene var ikke merket med andre lys enn de som tilhørte kollisjonsvarslingssystemet OCAS (se kapittel 1.18). Kabelbanen var tegnet inn på Helikopter- /småfly kart 1:250 000. Et sikksakk symbol i blått representerer selve spennet (se *Figur 2*).

Figur 2: Et utsnitt fra et Helikopter- /småfly kart 1:250 000 med taubanen tegnet inn mellom mastene med høydeangivelser på henholdsvis 2001 og 230 ft (blå vinkler). Merk også ledningsspenet over Kåfjorden ved Løkvollen øverst til venstre på kartutsnittet. Kartet er av samme type som fartøysjefen benyttet under planleggingen av flyturen.

2.2.2 Fartøysjefen var kjent med faren for luftfartshindringer i området og hadde spesielt merket av på kartet spennet som krysset Kåfjorden. Han hadde videre sjekket NOTAM for å forvise seg om at det ikke hadde kommet ny informasjon som han måtte ta stilling til. At det befant seg to spenn i nærheten av hverandre, og at ett av spennene gikk nær passasjerens barndomshjem, ble ikke oppdaget. En medvirkende årsak til dette kan være symbolbruken på kartet (se *Figur 2*). Spennet i Kåfjorden er lett å oppdage, og skiller seg klart fra andre detaljer på kartet. Spennet i Kåfjorddalen er derimot vanskeligere å få øye på. Selve spennet flyter lett sammen med andre blå symboler på kartet slik at det kan se ut som om hindrene består av tre enkeltstående master. Havarikommisjonen mener symbolbruken i dette tilfellet var lite hensiktsmessig.

The Norwegian Accident Investigation Board therefore recommends that the Norwegian Civil Aviation Authority in collaboration with a map provider find a solution so that this information can be made conveniently available to actual user groups.

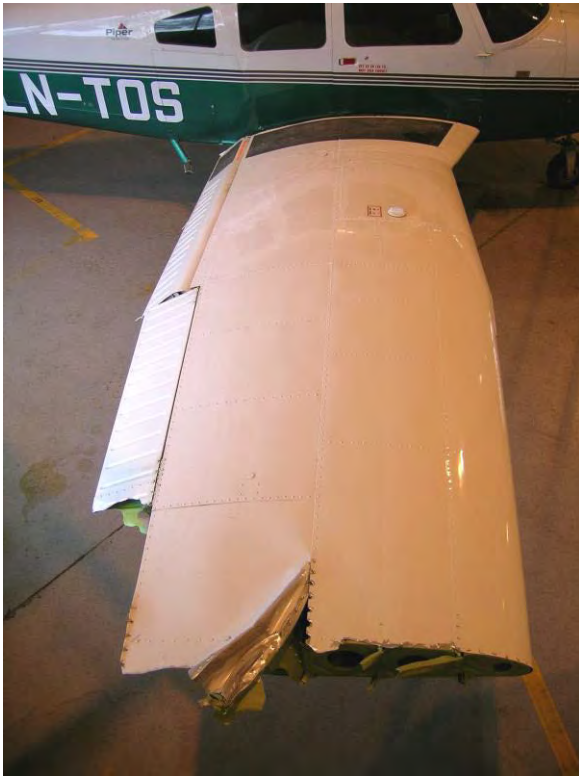
- 1.1.5 Flyet stupte ned og til høyre, men forble kontrollert. Fartøysjefen så at en del av høyre vingemanglet (se Figur 3), men erfarte at både balanseror og høyderor virket og at han greide å kontrollere flyet. Det var mulig å holde en hastighet på ca. 90 kt med full

1.12.2.1 Flyet traff taubanen med høyre vinge og halefinnen/sideroret. På høyre vinge ble et stykke på 1,08 m revet av langs en plateskjøt. Som en følge av dette ble den ytre hengselen av høyre balanseror revet av og høyre balanseror ble delt i to ved den midtre hengselen. Det var således en lengde på 1,35 m av høyre balanseror som ble revet av. Belastninger bakover på vingetippen medførte deformasjon av vingens fremre feste og skader etter flapsen som ble trykket inn i skroget. Denne bevegelsen av vingen førte også til brudd i overføringsmekanismen fra cockpit og ut til flaps i vingene.

Figur 3: Skader på høyre vinge.

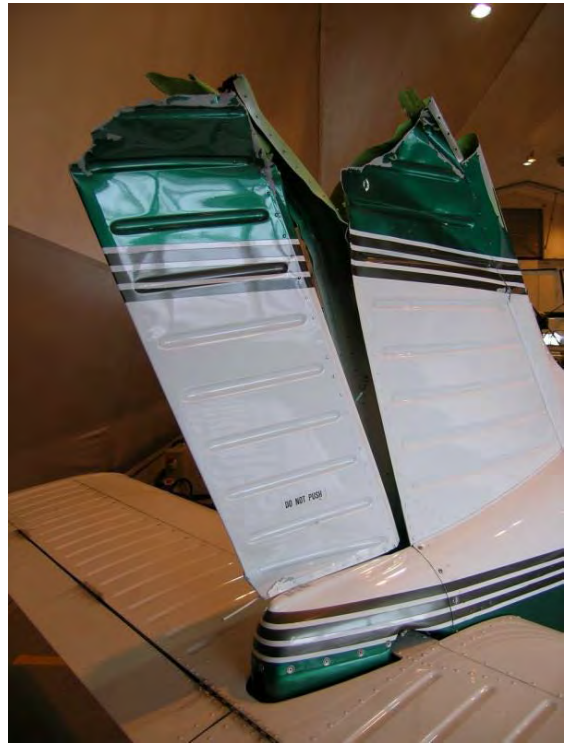
Figur 4: Skader i finne og sideror.

- 1.12.2.2 Skadene på halefinnen og sideroret framgår av figur 4. Sideroret ble bøyd bakover slik at det ble presset ned i halekonen. Av den grunn oppstod det stor motstand når roret ble forsøkt beveget. Belastningene på finnen medførte også små platedeformasjoner i selve halen.

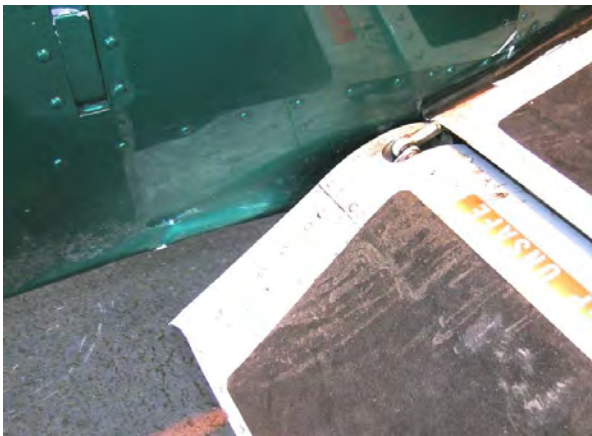
Figur 5: Skader på skroget etter kontakt med flapsen. Foto alle fire bilder: SHT

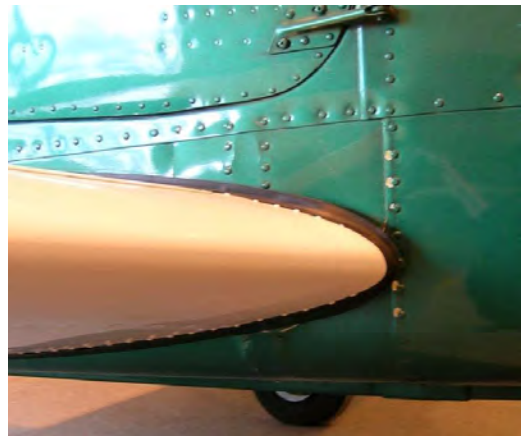
Figur 6: Skader i fremre vingefeste.

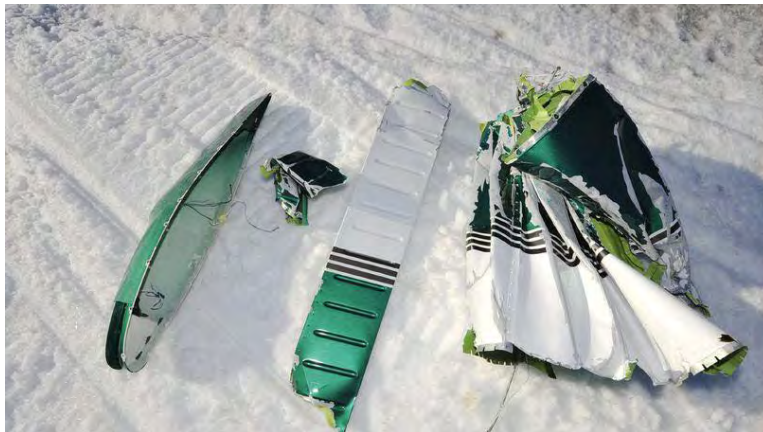
1.12.2.3 Delene som falt av flyet ble senere funnet på bakken under treffstedet.

Figur 7: Deler av høyre vinge. Foto: politiet
