Statens
Havarikommisjon
for Transport

SL 2013/21

RAPPORT OM LUFTFARTSULYKKE PÅ ELVERUM FLYPLASS STARMOEN 25. AUGUST 2012 MED GROB AIRCRAFT CLUB ASTIR II, LN-GHO

Avgitt dato: 25.09.2013
SL Rapport: 2013/21

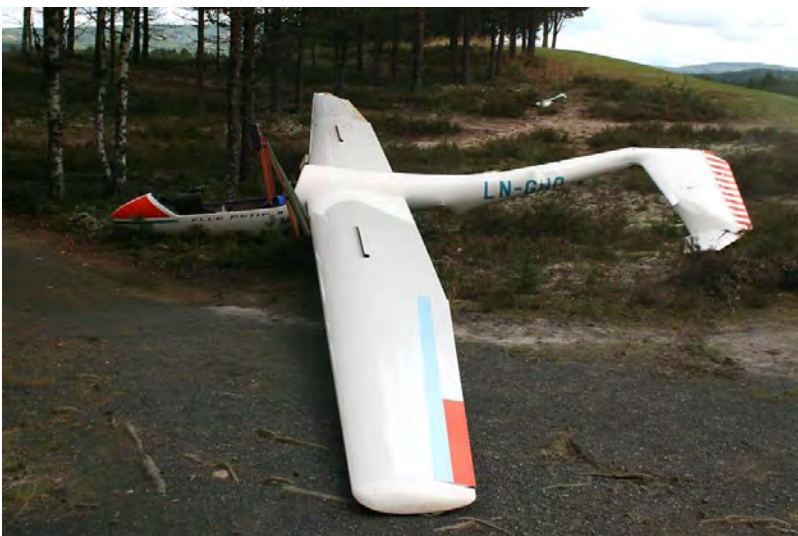
Skader på luftfartøy: Betydelige skader på vinger og skrog

Da klink ble utført, lå seilflyet i ca. 25 - 30 meters høyde over skogen i enden av banen. Fartøysjefen svingte seilflyet til høyre med intensjon om å nå tilbake for å lande på gress-stripen. Han har forklart at han hadde fokus på å unngå at hastigheten ble kritisk lav. Etter å ha svingt tilbake ca. 150 grader innså fartøysjefen at det ikke var mulig å nå tilbake til gress-stripen. Han så en åpning i terrenget som var bred nok for å lande seilflyet. Det var svakt stigende terreng der seilflyet ble landet. Like etter landing traff høyre ving et tre. Fartøysjefen hadde fortsatt styring over seilflyet, men da samme vinge traff nok et tre begynte det å skrense. Hastigheten avtok og flyet stanset etter hvert med venstre vinge i kontakt med et skilt.

Figur 1: LN-GHO etter nødlandingen. Foto: Hedmark politidistrikt

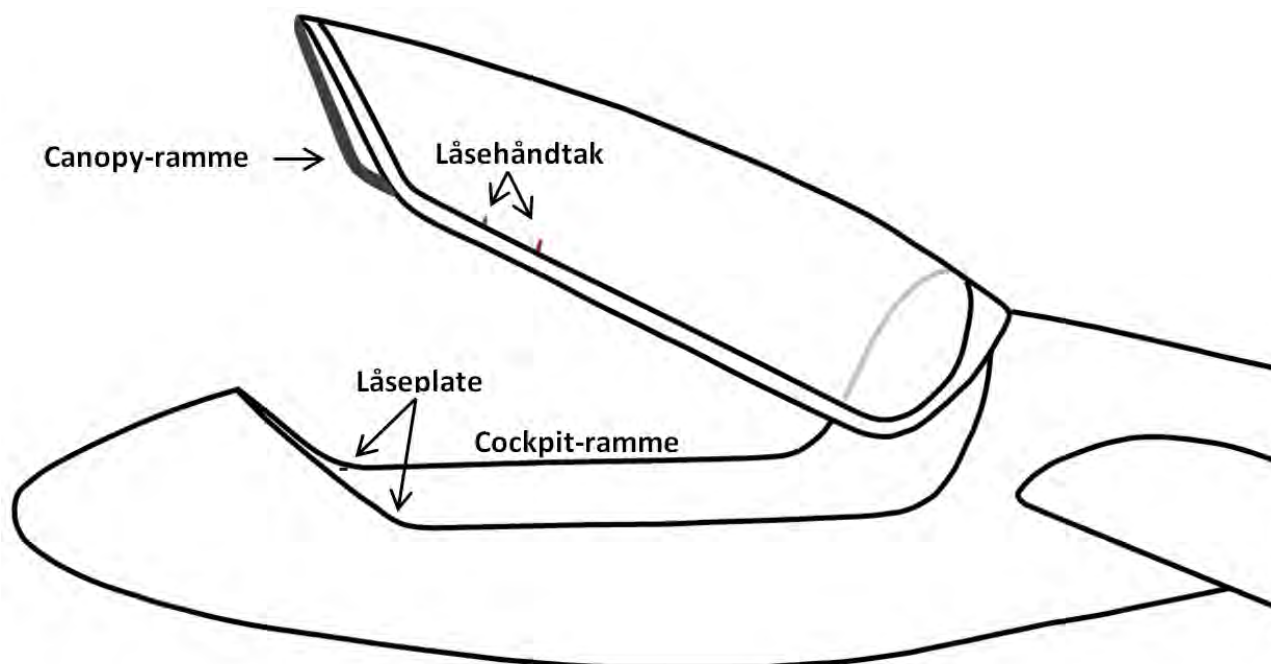
På Club Astir II er canopyen hengslet i bakkant. Når den er lukket, låses den fast med to låsebolter, en på hver side av canopy-rammen. Disse skyves fremover og innunder låseplater montert i fremkant av cockpit-rammen (se figur 2 og 3). Låseboltene er fjærbelastet fram mot låst stilling og kan settes i åpen stilling ved å trekke håndtakene tilbake og vri dem slik at de holdes i bakre stilling.

Figur 2: Skisse av canopy med låsesystem. Skisse: SHT

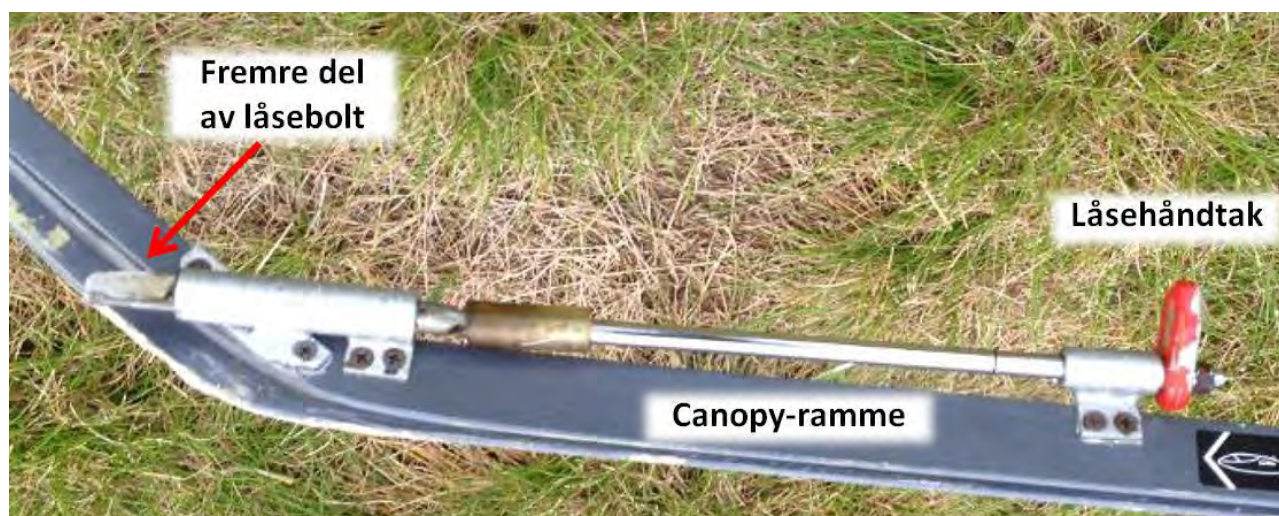
Figur 3: Låsebolt montert på canopy-ramme. Foto: Elverum flyklubb

Etter ulykken falt rammen til canopyen ned på den sørlige delen av rullebanen og ved inspeksjon ble begge låsebolter funnet å være i låst stilling (fremre posisjon). I en rapport utarbeidet av Elverum flyklubb/seil skisseres flere muligheter til hvorfor canopyen løsnet og falt av like etter avgangen:

Dersom canopyen ikke har blitt lagt helt ned på canopy-rammen før låseboltene har blitt ført framover, kan den fremre delen av låseboltene ha glidd over låseplaten eller stoppet kant mot kant. I fremkant vil da canopyen ligge ca. en til to cm over sin normale posisjon i låst stilling. Fartøysjefen har liggende sittestilling med hodet forholdsvis langt fra låsene. Det kan følgelig være vanskelig å se hvorvidt låsene er i inngrep. Samtidig kan vekten av canopyen og friksjon mellom canopy og cockpitkant føre til at den feilaktig kjennes låst ut når den presses opp for å sjekke om den er låst. Det kan også tenkes at canopyen har blitt låst riktig på den ene siden og at aerodynamiske krefter har vridd denne ut av grep i avgangen.

Ulykken viser hvor viktig det er å påse at alle detaljer ihht sjekklister og prosedyrer blir utført i henhold til intensjonen. Lukkingen og låsing av canopyen før avgang ble sannsynligvis ikke korrekt utført. Låsesystemet har ikke innebygd varsling som advarer ved en eventuell feillåsing. Derfor bør denne type konstruksjon få ekstra oppmerksomhet før avgang for å sikre at canopyen ikke løsner under flyging.

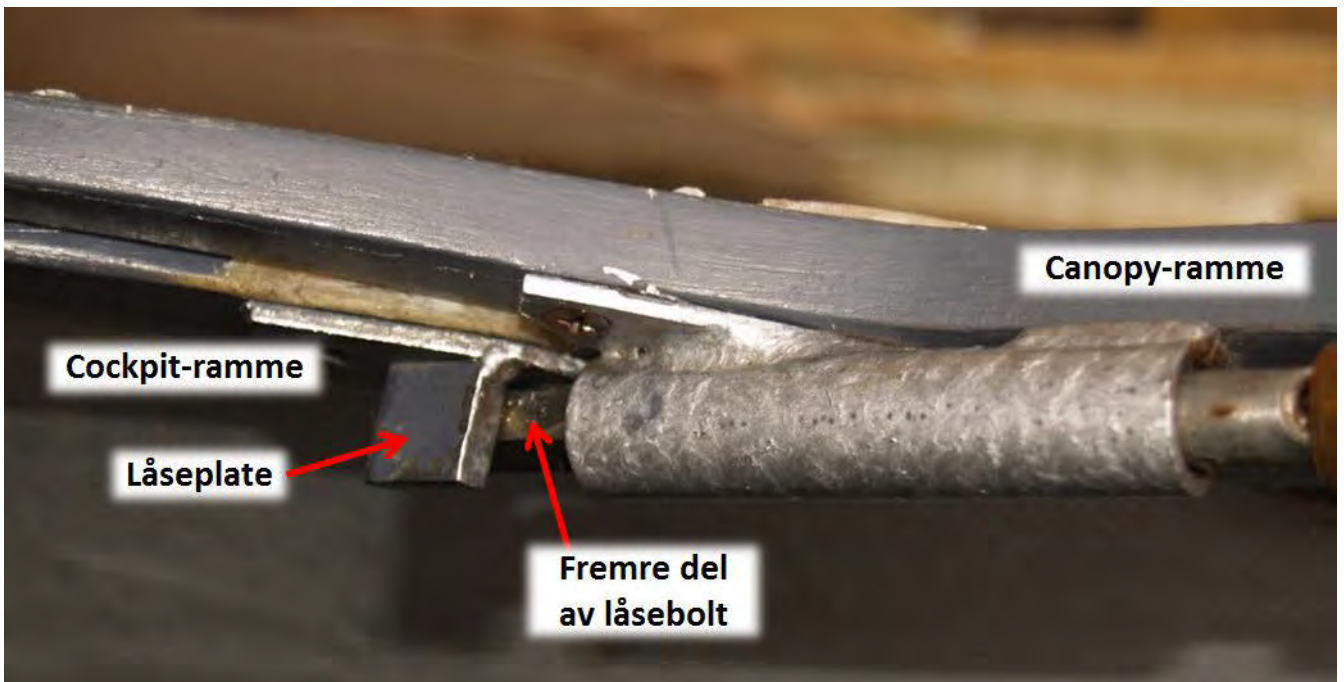
Figur 4: Korrekt låsing av canopy på høyre side. Foto: Elverum flyklubb

Elverum flyklubb/seil har i sin høringskommentar informert om at avgangssjekkliste var blant temaene på et sikkerhetskurs som ble gjennomført 4-5 måneder tidligere. Her ble det også poengtert at det skulle sjekkes visuelt hvorvidt låsearmene til canopyen faktisk går i lås. I denne forbindelsen var også vingemannens ansvar for å påpeke eventuelle avvik nevnt.
