RAPPORT

SL 2013/22

RAPPORT OM LUFTFARTSULYKKE I HAUSTREISDALEN, GRANE I NORDLAND 24. MAI 2011 MED EUROCOPTER SA 315 B LAMA LN-ODD OPERERT AV NORDLANDSFLY AS

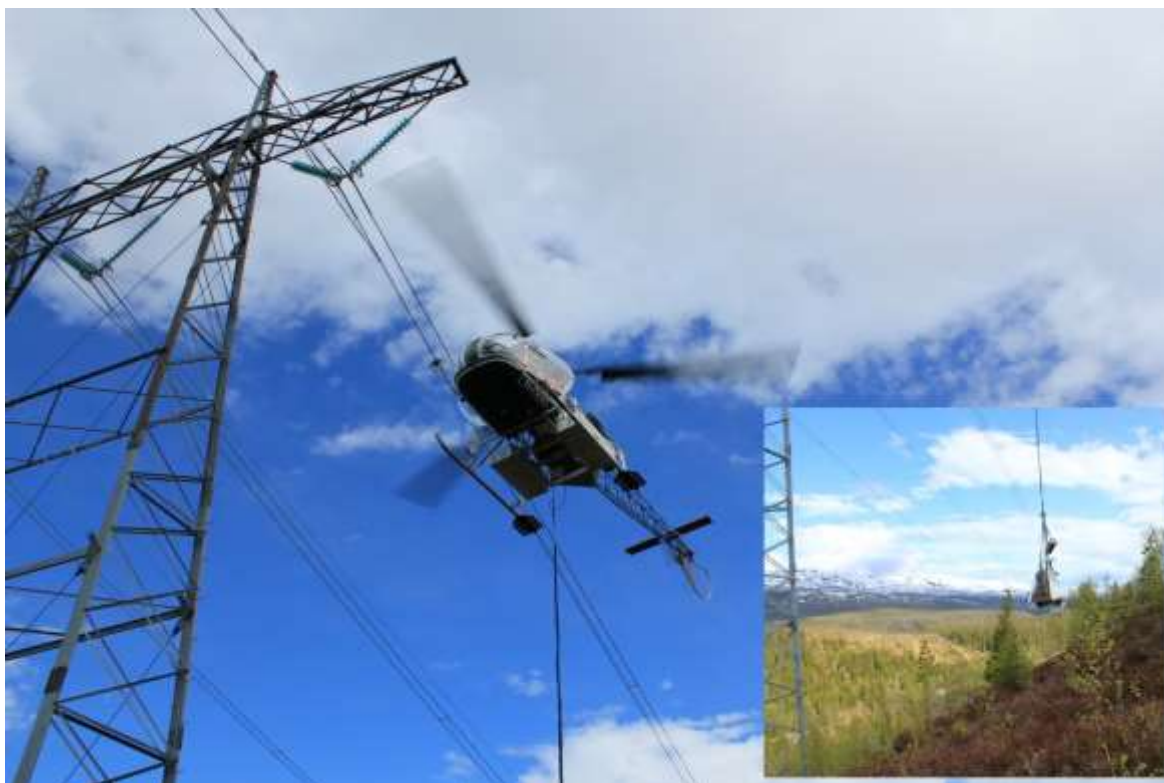
- 1.1.16 En av Infrateks bakkemenn stod ved mast 145 for å ta i mot hivet. Det ble fløyet sørover langs linjen på østsiden. Bakkemannen har fortalt at han avviste ønsket leveringspunkt ca. 30-40 meter unna masten, men opplevde at fartøysjefen ikke tok hensyn til dette. Helikopteret flyttet seg nærmere linjen enn der bakkemannen avviste, og beveget seg inn under kraftlinjen/traversen (se figur 1) da det satte hivet ned. Hivet ble liggende anslagsvis 6-7 meter unna mastefot 145.

Figur 1: Helikopteret leverer første hiv ved mast 145. Fotografen står mellom masten og der hivet var ønsket levert. Innfelt bilde viser terrengets beskaffenhet. Lasten ble satt ned nærmere masten enn bildet viser. Foto: Infratek

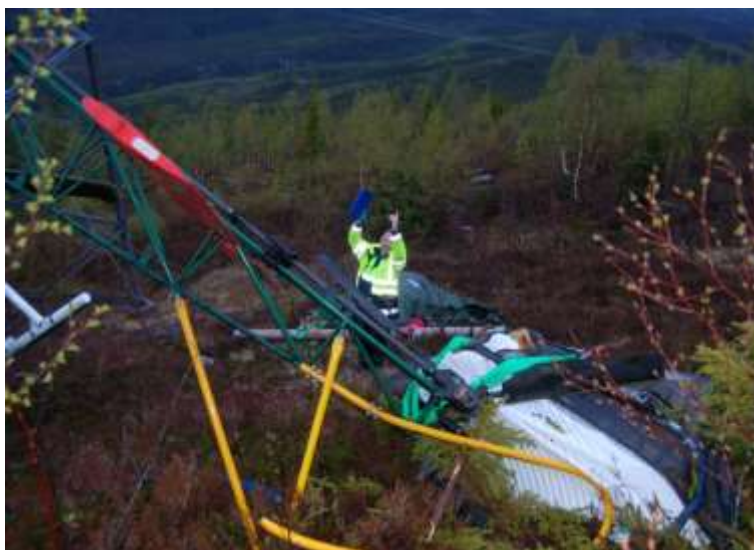
Figur 2: Havariinspektøren står og markerer punktet loddrett ned fra traversspissen. Merk at hiv nr. 1, under grønn presenning bak havariinspektøren, hadde rullet nedover og blitt liggende innenfor punktet loddrett ned fra traversspissen. Foto: SHT

- e) Etter at fartøysjef hadde levert forrige hiv, rullet denne nærmere masten. Dette kan ha medført til at fartøysjefen fikk feil "referansepunkt" under levering av hivet da ulykken inntraff.

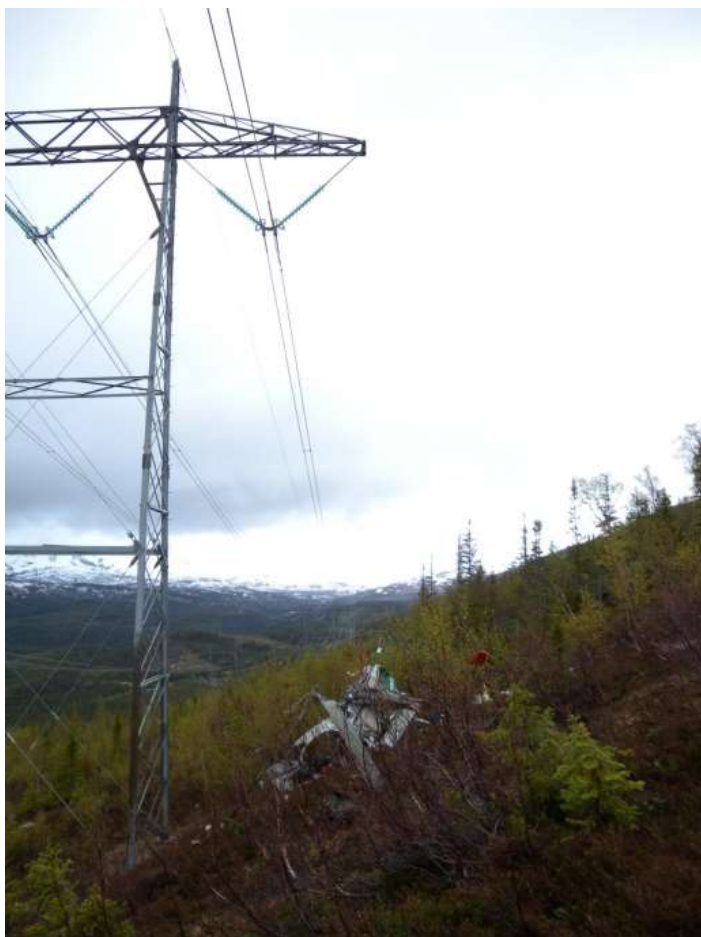
- 1.1.23 Da han reduserte høyden for å sette ned hivet, hørte fartøysjefen en kraftig lyd som han forstod måtte være at hovedrotorbladene hadde kommet i berøring med traversen. Det oppstod umiddelbart kraftige vibrasjoner i helikopteret. Fartøysjefen syntes han fortsatt hadde noe kontroll over helikopteret, men merket at det hadde veldig liten løfteevne. Lengre opp og fram var terrenget så bratt og ulendt at helikopteret ville ha tippet rundt og rullet nedover skråningen om han hadde nøddlandet der. Han vurderte derfor at eneste sted for å nødlande var i nærheten av der forrige hiv lå. Han senket først kollektivstikka og dro like etterpå denne kraftig opp for å redusere gjennomsynkningen. Helikopteret traff likevel bakken meget hardt (se figur 5).

Figur 3: Viser vrakets plassering i forhold til traversen. Foto: SHT

Ulykken med LN-ODD har vist at hovedrotoren kolliderte med traversen og som igjen resulterte havari. Kollisjonen ville ha vært unngått dersom det hadde vært fløyet med større sikkerhetsmargin mellom strukturen og helikopteret. Rapport “Sikkerhetsstudie innlands helikopter” beskriver at kollisjon med strukturer har ført til mange havarier. Det eksisterer ikke noe spesifikt forskriftskrav eller bransjestandard til minimum sikkerhetsavstand.

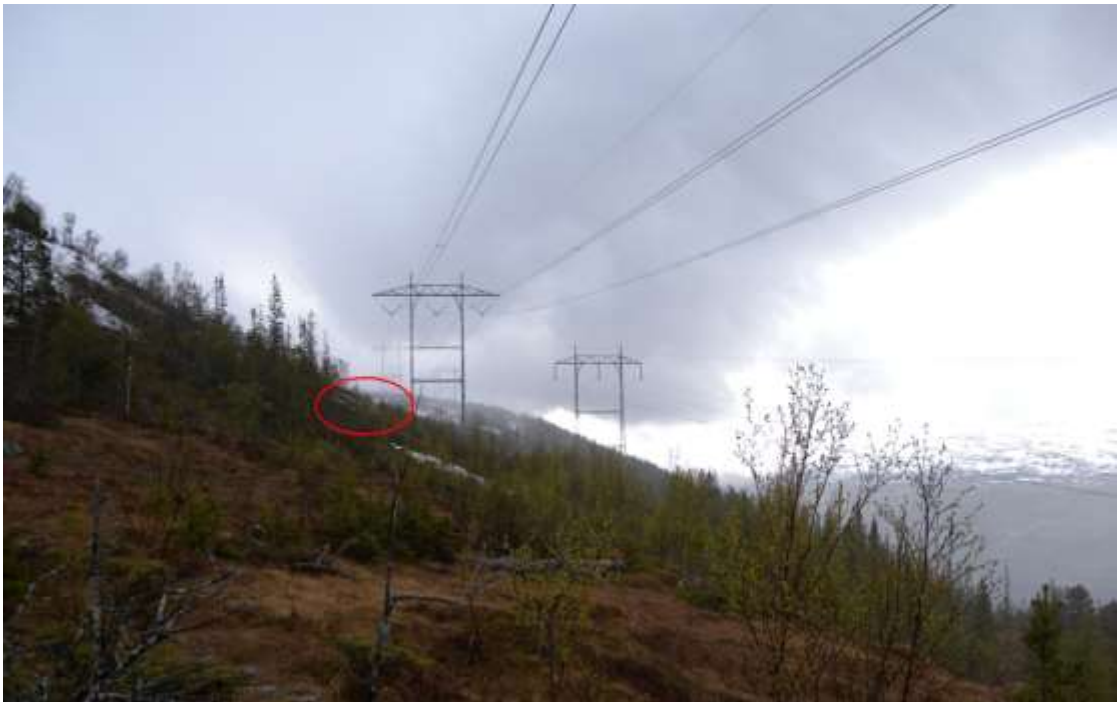
1.12.1.1 Området ligger ved Granefjellet i Haustreisdalen, Grane kommune, Nordland. Havariet skjedde ved mast 148 ved kraftlinjen Nedre Røssåga – Namsskogan, rett øst for Grane Kirke (65° 36' N, 013° 25' Ø). (Se figur 4).

Figur 4: Terrengtet rundt havaristedet sett mot sør fra mast 147. Havaristedet er markert med rød sirkel ved foten til mast 148. Foto: SHT

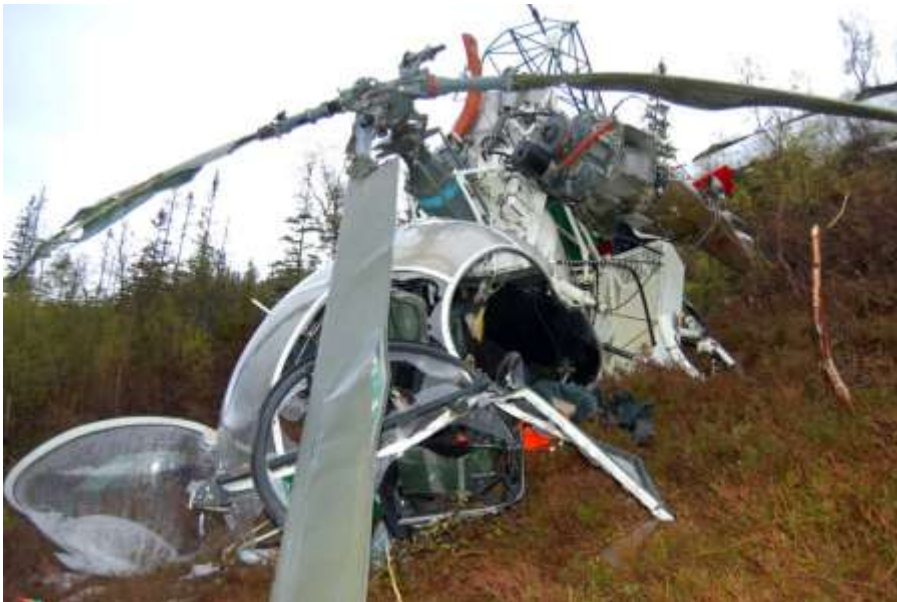
- 1.12.2.1 LN-ODD ble betydelig skadd som følge av kollisjonen med traversen og den påfølgende harde landingen.

Figur 5: Viser skader på cockpit og helikopteret forøvrig. Foto: SHT
