SL 2013/29

RAPPORT OM TILLEGGSUNDERSØKELSE – LUFTFARTSULYKKE VED TORGHATTEN NÆR BRØNNØYSUND 6. MAI 1988 MED DHC-7-102, LN-WFN

Avgitt dato: 16.12.2013
SL Rapport: 2013/29

Dette er en tilleggsrapport til “Rapport om luftfartsulykke ved Torghatten nær Brønnøysund den 6. mai 1988 med Dash 7 LN-WFN” – [Rapport 1989/04](#)

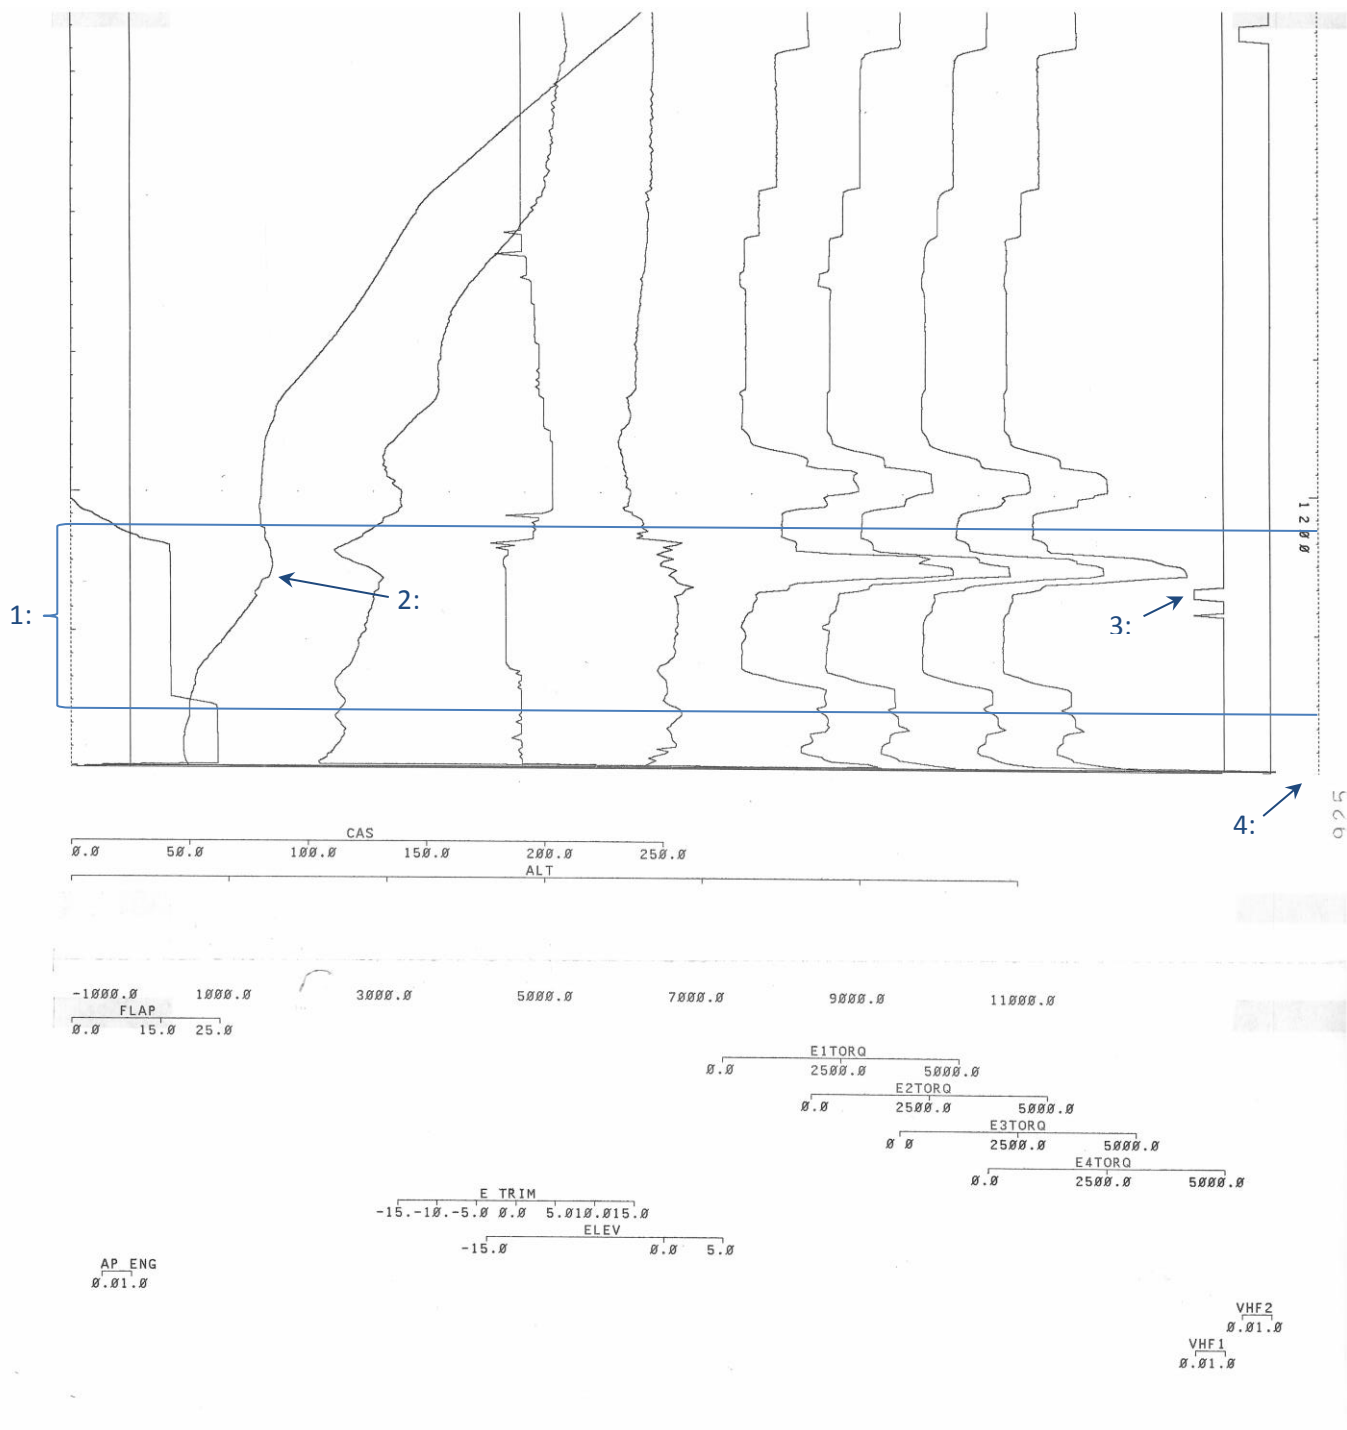
Vedlegg B: Ferdsskrivergrafene som viser siste del av innflygingen mot Brønnøysund flyplass

Grafisk fremstilling av data fra ferdskriveren ble publisert som Bilag 5 “Utskrift av flygeregistrator” til [Rapport 1989/04](#). En vesentlig sekvens på om lag 90 sekunder etter sekund 1200 på grafens tidslinje viser seg å ha falt ut i trykken³. SHT mener at denne sekvensen er viktig for å illustrere siste del av hendelsesforløpet – også med henblikk på å vurdere eventuelle forstyrrelser fra mobiltelefoner. Derfor er en ny grafisk fremstilling, som viser komplette data etter sekund 1 200 frem til ulykken skjedde, lagt ved denne rapporten (se vedlegg B).

SHT vil i tillegg gjøre oppmerksom på at besetningen justerte motorkraften slik man skulle forvente ved en kontrollert nedstigning (se vedlegg B) og at flyhastigheten ble regulert på en planmessig måte (se også vedlegg B).

- 1: Utsnitt som ble borte i trykken av Bilag 5 til Rapport 1989/04
- 2: Påbegynnelse av nedstigningen fra 1 500 ft på høydegrafene (ca 8 NM fra flyplassen)
- 3: Besetningen rapporterer til tårnet på Brønnøysund at LN-WFN er 8 NM fra flyplassen
- 4: Tidslinje

Fra ulykkesturen: Ferdsskrivergrafene som viser siste del av innflygingen mot Brønnøysund flyplass

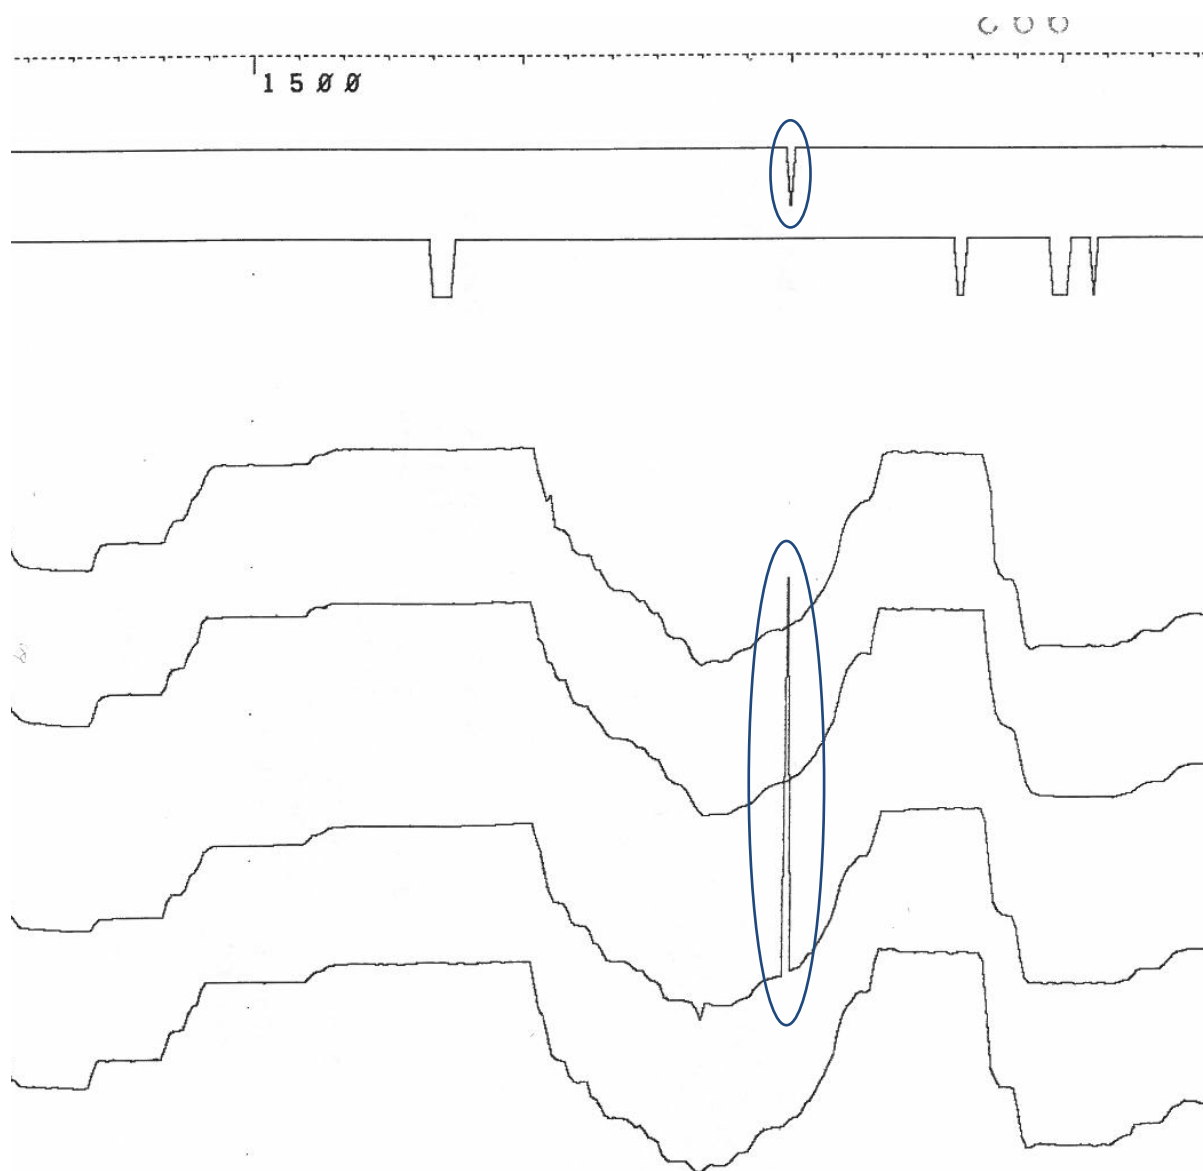
Vedlegg C: Ferdskriverdata fra foregående flyging

Om utslaget på motor nr. 2 på flygningen mellom Trondheim og Namsos, viser ekspertene i AAIB til at det er et samsvarende utslag på parameteren for radio nr. 2 (VHF2) og forklarer at de to parameterne ligger nokså nært hverandre i datarammen (data frame layout). Det er derfor i følge AAIB mest nærliggende å tro at det er snakk om tilfeldig feil i et enkelt "bit" i datastrømmen (data dropouts/minor corruptions). Dette er et velkjent og ikke sjeldent forekommende fenomen med denne type ferdskrivere, og regnes ikke å ha sammenheng med forstyrrelser fra mobiltelefon.

Ferdskriverdata fra foregående flyging (Trondheim til Namsos). Utslaget på motor nr. 2 og det korresponderende utslaget på radio nr 2 (VHF2) er ringet inn.

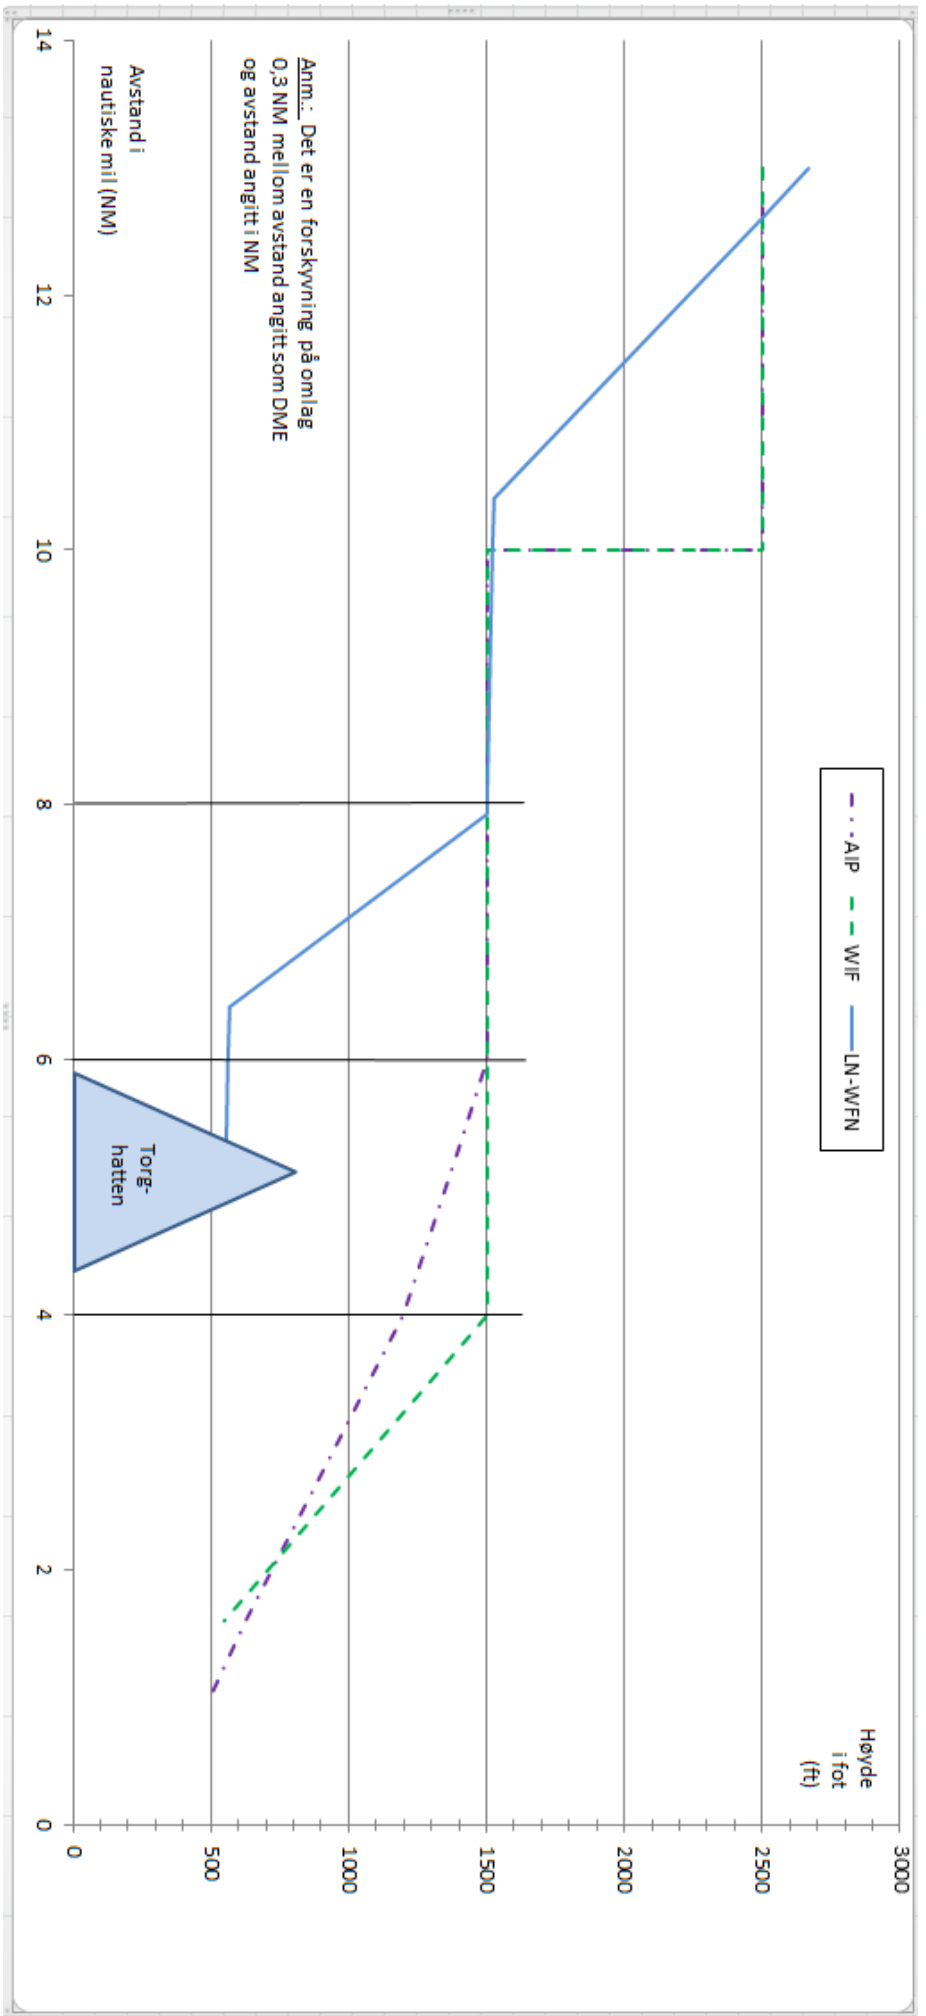
Vedlegg D: Vertikalprofil av innflygingen til Brønnøysund

Basert på data fra ferdskriveren har SHT på bakgrunn av egne beregninger utarbeidet en ny skisse som viser innflygingen i vertikalplanet. Denne gir en forenklet fremstilling av hvilke høyder og avstander LN-WFN hadde til rullebanen under sin innflyging, sammenholdt med de to innflygingsprosedylene som er omtalt i forrige avsnitt (se vedlegg D).

Skjematisk fremstilling av innflygingen til Brønnøysund sett i vertikallplanet. Linjene merket AIP og W/F viser gjeldende "step-down" – prosedyre for henholdsvis Luftfartsverket og Widerøes Flyveselskap A/S. Grafen for LN-W/FN: Avstandene med korresponderende høyder er basert på målinger foretatt i ferdskrivergrafen (Vedlegg B), samt faktaopplysninger i Rapport 1989/04. Hvert knekkpunkt i grafen er deretter beregnet og forbundet med rette linjer.
