# RAPPORT

SL 2013/30

## RAPPORT OM LUFTFARTSULYKKE SØRØST AV MOSJØEN 11. JANUAR 2012 MED ROBINSON HELICOPTER R44, SE-JPZ, OPERERT AV JÄMTLANDS FLYG AB

Luftfartøy:	Robinson Helicopter Company R44 II
Nasjonalitet og registrering:	Svensk, SE-JPZ
Eier:	Jämtland Helikopter AB, Sverige
Bruker:	Jämtlands Flyg AB, Sverige
Havaristed:	Sørøst av Mosjøen, Nordland (65°46'46''N 013°18'21''Ø)
Havaritidspunkt:	Onsdag 11. januar 2012 kl. 1707

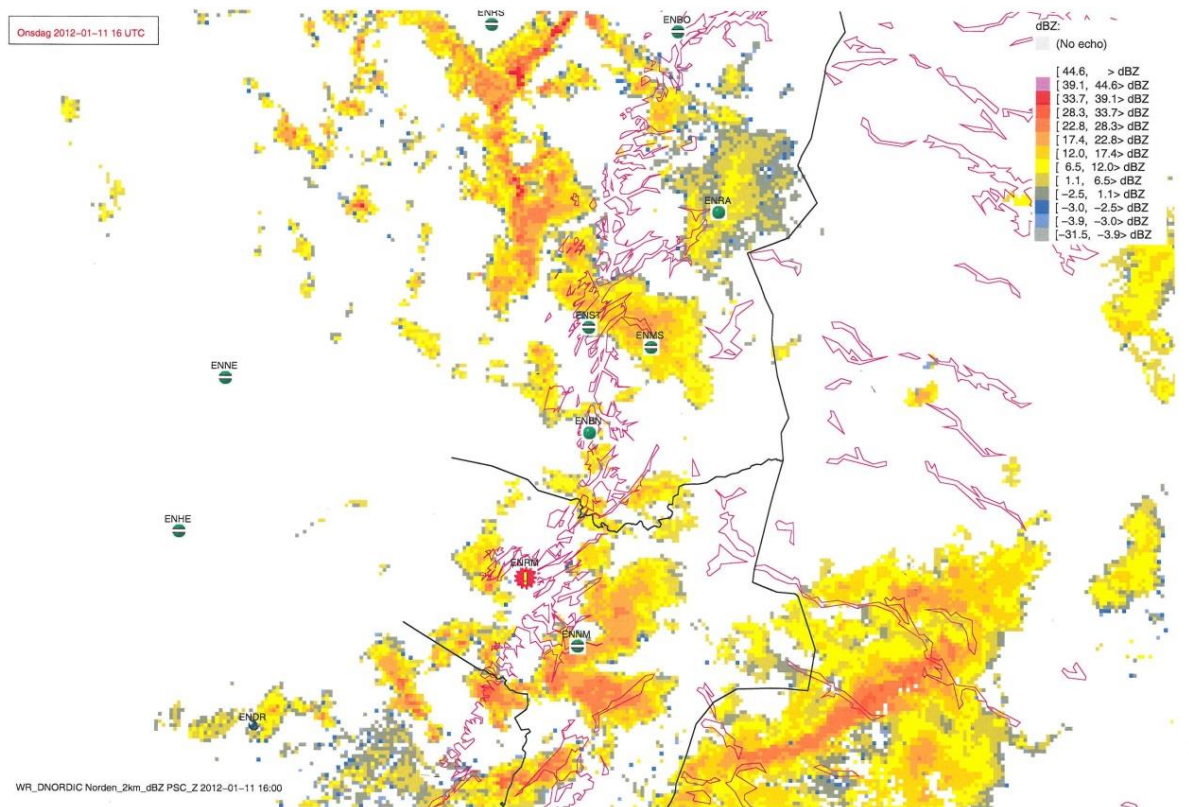
*Vedlagte bilde av nedbør på radar viser at det gikk snøbyger over Mosjøen-området kl. 17. Disse bygene dekket området fra litt vest for flyplassen og østover mot Røssvatnet. Kl. 1715 sluttet det å snø på flyplassen, men bygen dekket fortsatt området rett øst for flyplassen og et stykke inn på Røssvatnet. Kl 1730 var bildet omtrent det samme. Mosjøen ligger i ytterkant av radarene på Røst og på Rissa, og det er en del nedbør i dette området som dermed ikke blir fanget opp pga. avstanden til radar og pga. fjell. Likevel viser radarbildene at det er kraftige snøbyger i området.*

Figur 2: Radarbilde av nedbør i området Mosjøen (ENMS) kl. 1700. Kilde: Meteorologisk institutt

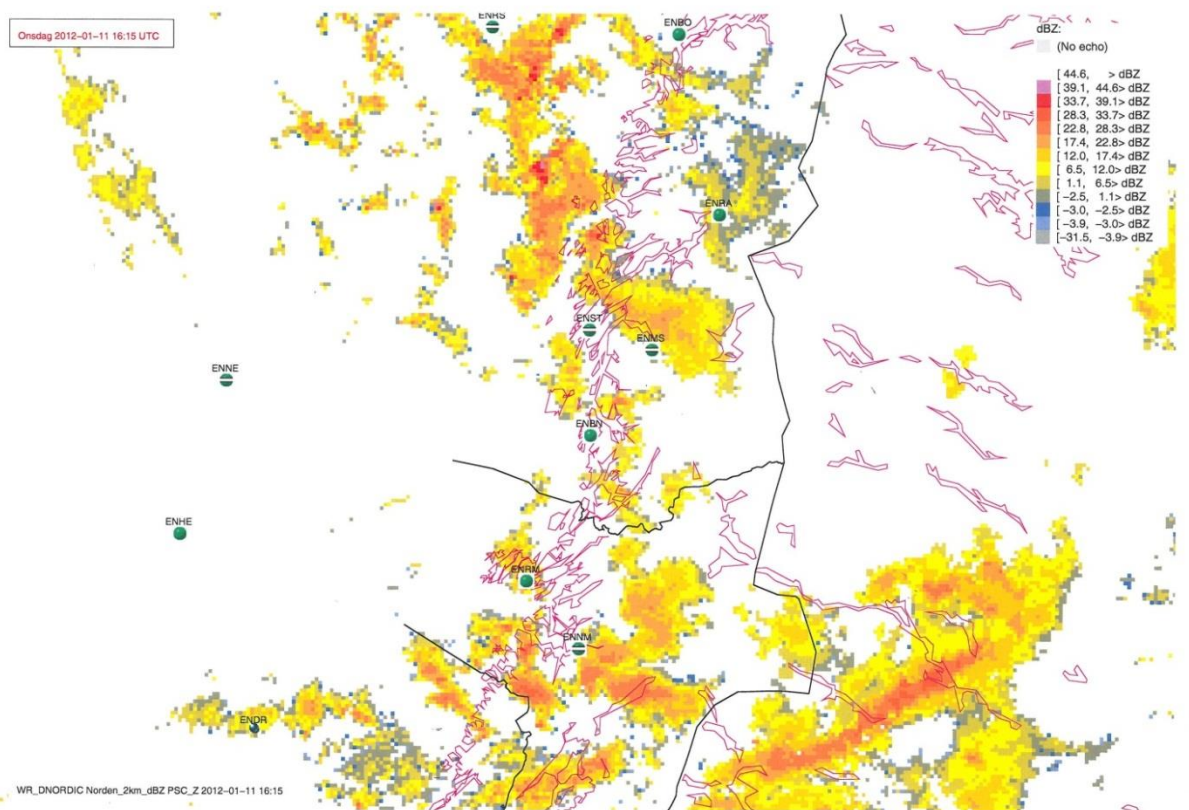
Figur 3: Radarbilde av nedbør i området Mosjøen 15 minutter senere kl. 1715. Kilde: Meteorologisk institutt

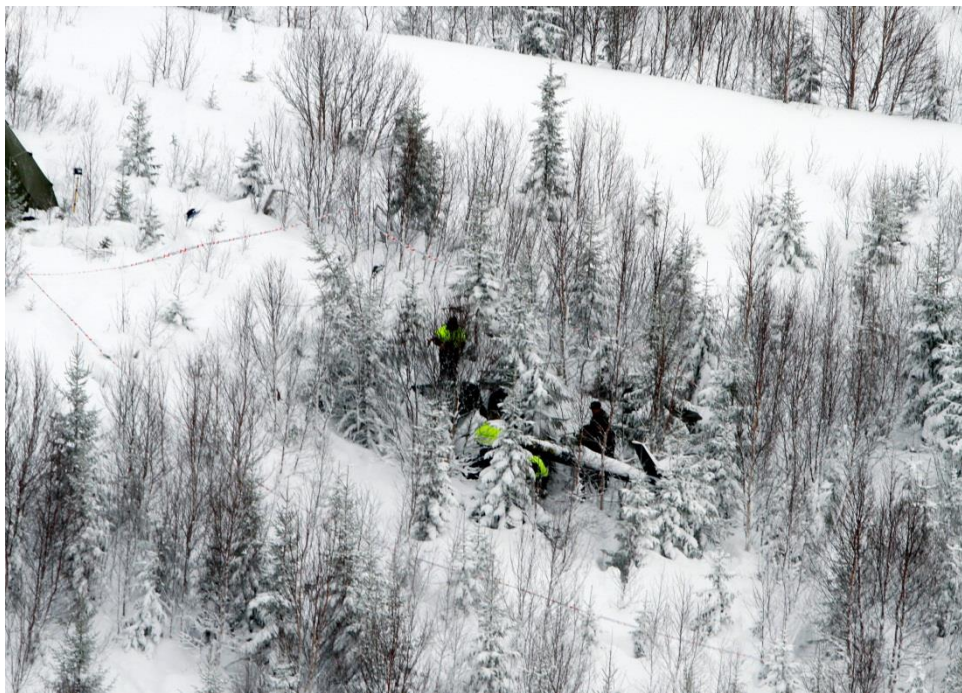
- 1.12.1.1 Helikopteret havarerte i skrånende terreng beveget med lav ungskog. Vraket ble liggende inneklemt mellom flere 4 – 5 m høye bjørk- og grantrær. Kun toppen på ett tre var kuttet. Et lite tre hel inntil vraket var knekt. Små grener og bark var skrapet av et par andre trestammer, men for øvrig var skogen lite skadet. Det var anslagsvis 50 – 70 cm snø i området. Før havarikomisjonen ankom havaristedet kom det i tillegg anslagsvis 10 cm nysnø.
- 1.12.1.2 Havaristedet lå ca. 410 meter (1 345 ft) over havet. Havaristedet lå ca. 800 meter øst for E6 og ca. 4,2 km øst for Mosjøen lufthavn Kjærstad.

Figur 5: Havaristedet sett mot øst. Helikopterets halebom kan sees tydelig mellom to av personene på bildet. Foto: Per Vikan, Helgeland Arbeiderblad

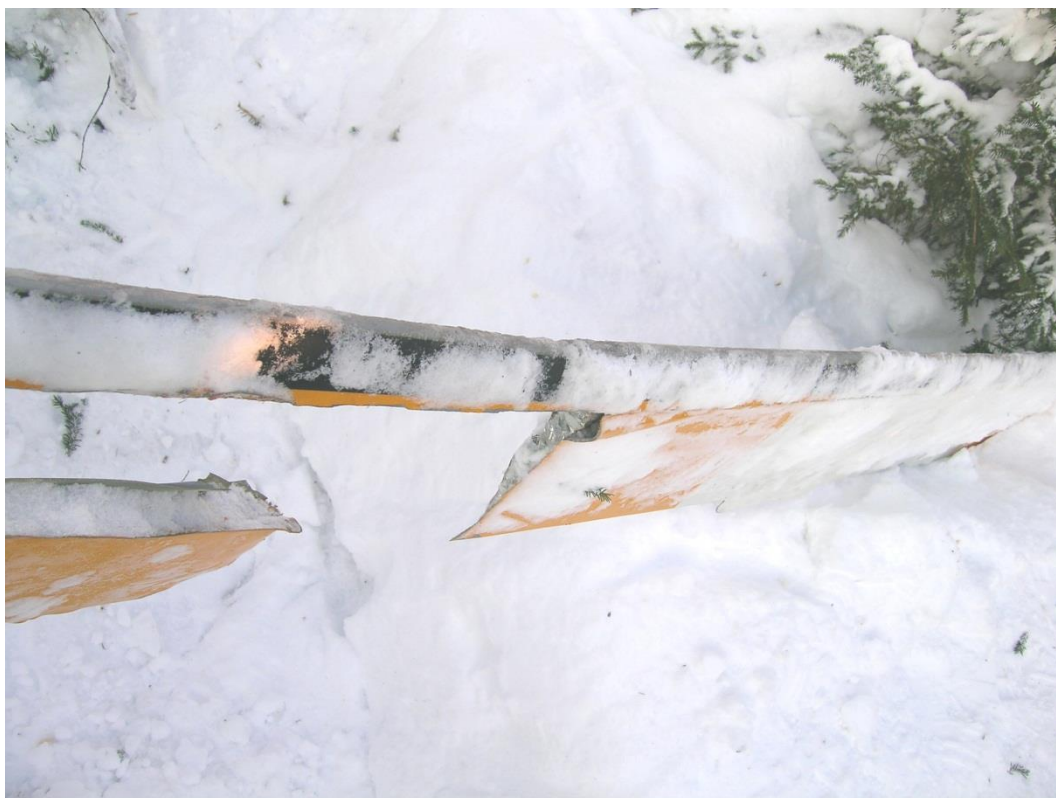
- Blad A pekte forover i forhold til orienteringen av helikoptervraket. Det var knekt 70 cm fra innfestingen og lengre ut på bladet hadde bjelken i fremkanten separert fra resten av bladet over en lengde på 220 cm. Den ytre halvdel av bladet var bøyd bakover i en stor bue (se figur 6).
- Blad B pekte bakover i forhold til orienteringen av helikoptervraket. Bladtippen var slått ned i bakken slik at den satt fast på den venstre siden av halebommen. Bladet var knekt 150 cm fra innfestingen.
- På begge bladene hadde det frosset fast snø/is langs forkanten. Særlig gjaldt dette langs fremkanten på den ytre delen av blad A (se figur 6).

Figur 6: Oversiden og fremkanten av hovedrotorblad A med fastfrosset snø/is. Bjelken har delvis separert fra resten av bladet. Foto: SHT

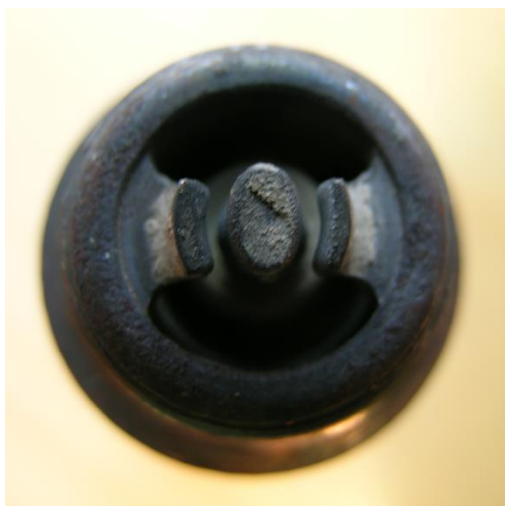
- Samtlige 12 tennplugger var slitte med elektrodeåpning på 0,022" eller større.
- Motorens oljefilter var ikke synlig forurenset og det var ikke metallspen på magnetpluggen i motorens oljesump.

Figur 7: Eksempel på slitt tennplugg. Foto: SHT

- 2.4.3 Samtlige tennplugger i motoren var slitt og hadde et gnistgap som krevde justering før eventuell videre bruk. Selv om tennpluggene uten justering ikke ville tilfredsstilt kravene for videre flyging, viste testen i en tilsvarende helikoptermotor at de ga forventet motorkraft. Et avvik på 3° på tenningsstidspunktet gir heller ikke vesentlige tap av effekt. Havarikommisjonen har følgelig ikke avdekket feil som skulle påkreve en øyeblikkelig nødlanding.

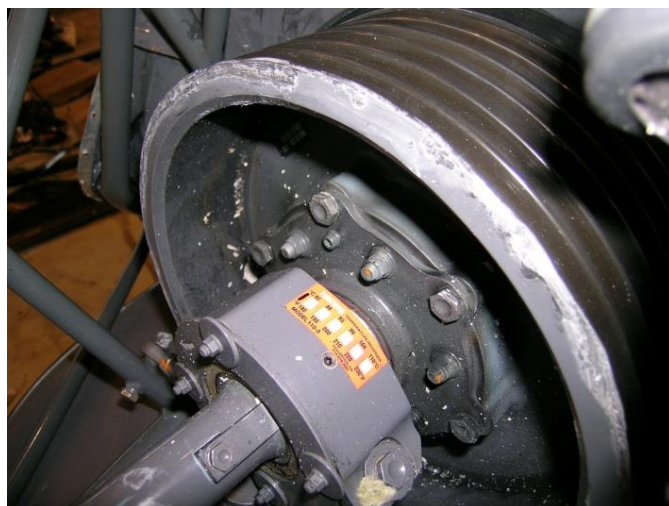
Figur 8: Skrapemerker på øvre remskive. Foto: SHT
