RAPPORT

SL 2014/01

RAPPORT OM LUFTFARTSULYKKE PÅ GJERSTAD GÅRD, SKARNES 9. SEPTEMBER 2013 MED PIPER AIRCRAFT PA-19, LN-ACL

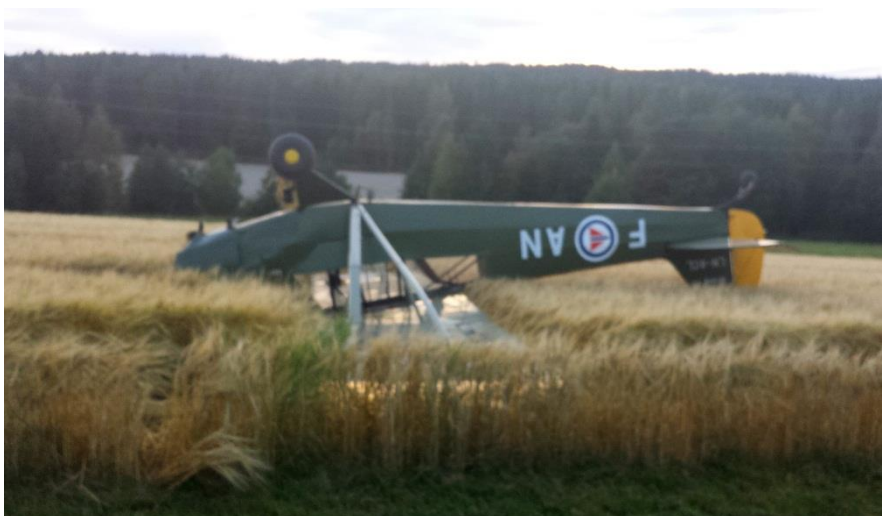
Skader på propell, motordeksel, frontrute, vinger, vingestag og sideror

Om den videre ferden har fartøysjefen beskrevet at han satte ned flyet nær det høyeste punktet på rullebanen. Etter landingen spratt flyet opp igjen og fikk en vridning mot venstre. Han ga på litt throttle for å holde flynesen opp, men lyktes ikke. Retningskontrollen gikk tapt samtidig som flyet tapte høyde. Hjulene traff kornåkeren på venstre side av rullebanen (se figur 1). Hastigheten ble raskt redusert i den høye åkeren, og flyet slo så over på ryggen. Fartøysjefen ble hengende i selen, men klarte å løsne denne. Nødpeilesenderen (Emergency Locator Transmitter, ELT) slo seg på. Fartøysjef fikk slått av hovedbryter m.m. samt stoppet signalene fra nødpeilesenderen. Han kom seg ut av flyet på egen hånd og slapp fra ulykken med et mindre kutt i pannen.

Med bistand fra Nedre Romerike Flyklubb, og etter avtale med SHT, ble flyet snudd og flyttet ut av åkeren samme kveld. Dagen etter foretok SHT oppmålinger på ulykkesstedet. Første berøring med rullebanen (ett hovedhjul) var 78 m fra terskelen til rullebane 01. Neste berøring var henholdsvis 108, 160 og 198 m fra terskelen. Berøringene var gradvis nærmere mot vestre banebegrensning, og den siste var en meter inne i kornåkeren. Fra dette punktet hadde flyet rullet på hovedhjulene 34 m før det slo tippet på ryggen.

Figur 2: LN-ACL på havaristedet. Foto: Privat
