RAPPORT

SL 2014/02

RAPPORT OM LUFTFARTSULYKKE VED BØLER GÅRD I NITTEDAL, AKERSHUS 30. APRIL 2011 MED MOONEY M20J, LN-ABP

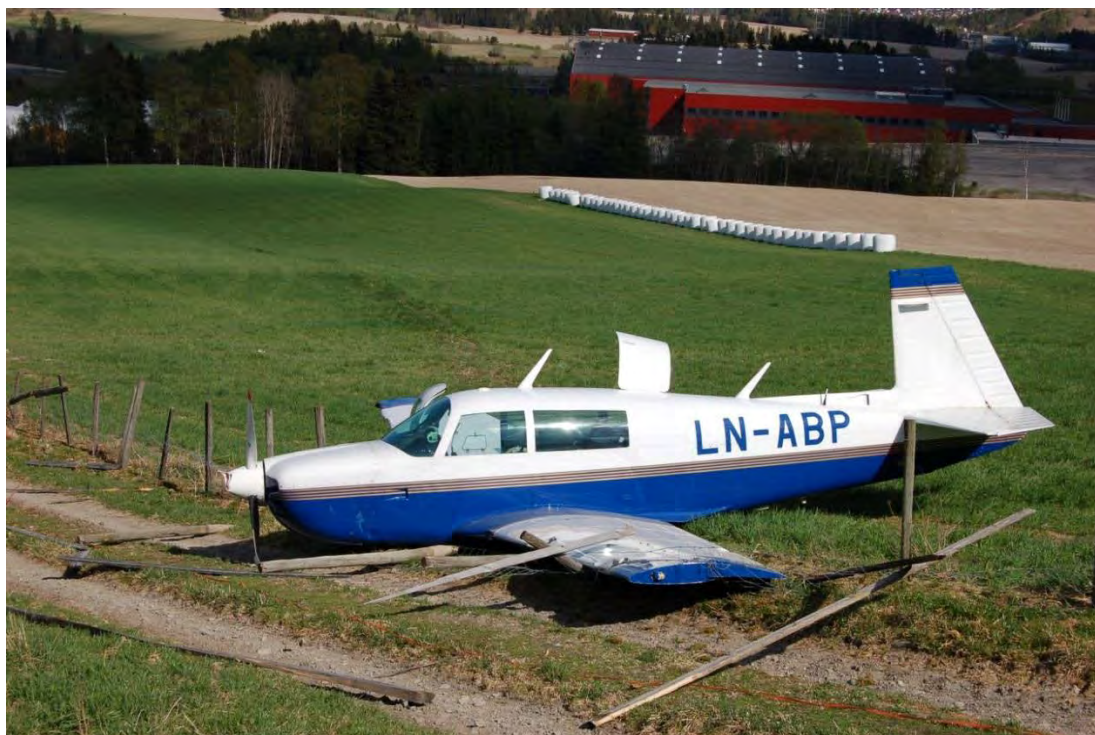
Siden motoren fortsatt gikk, og det var flere åpne jorder på strekningen mot Kjeller, besluttet fartøysjefen å forsøke å rekke frem til denne flyplassen. Litt lengre ned i dalen stoppet imidlertid motoren helt. LN-ABP ble landet i slak oppoverbakke på et jorde tilhørende Bøler gård ved Hellerudsletta. Landingen skjedde med hjulene innfelt og med ca. halv flaps. SHTs oppmåling viser at flyet skled 118 m på buken før det stanset mot et lite gjerde. Fartøysjefen kom helt uskadet fra landingen.

Figur 1: LN-ABP etter nødlandingen. Sporet etter flyet kan skimtes i gresset nedenfor. Foto: SHT

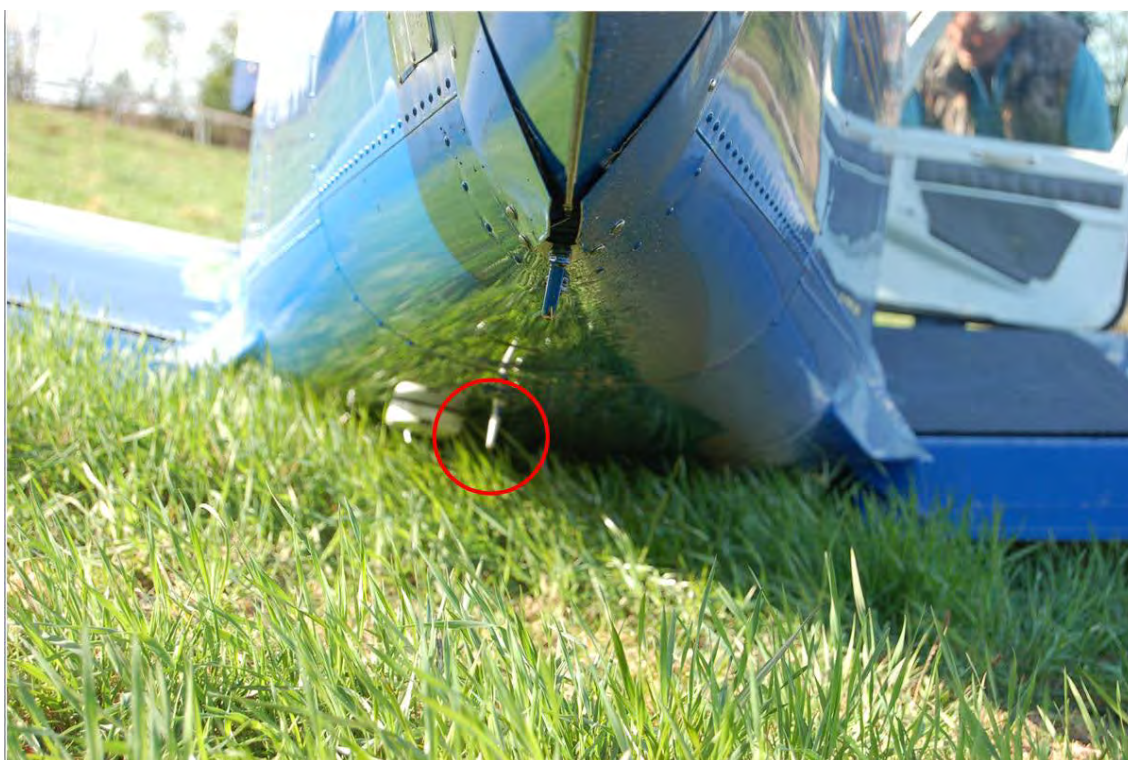
På ulykkesstedet var det spor i gresset der flyet hadde sklidd på buken da det landet. Det var oljesøl i sporet. Undersiden av flykroppen dekket av olje fra overgangen til motorcowlingen og helt bakover til halen (se figur 2). Denne oljen var lys og klar (se figur 3).

Figur 2: Oljesøl under buken. Nærbilde av antennen markert med rød ring er vist på figur 3. Foto: SHT

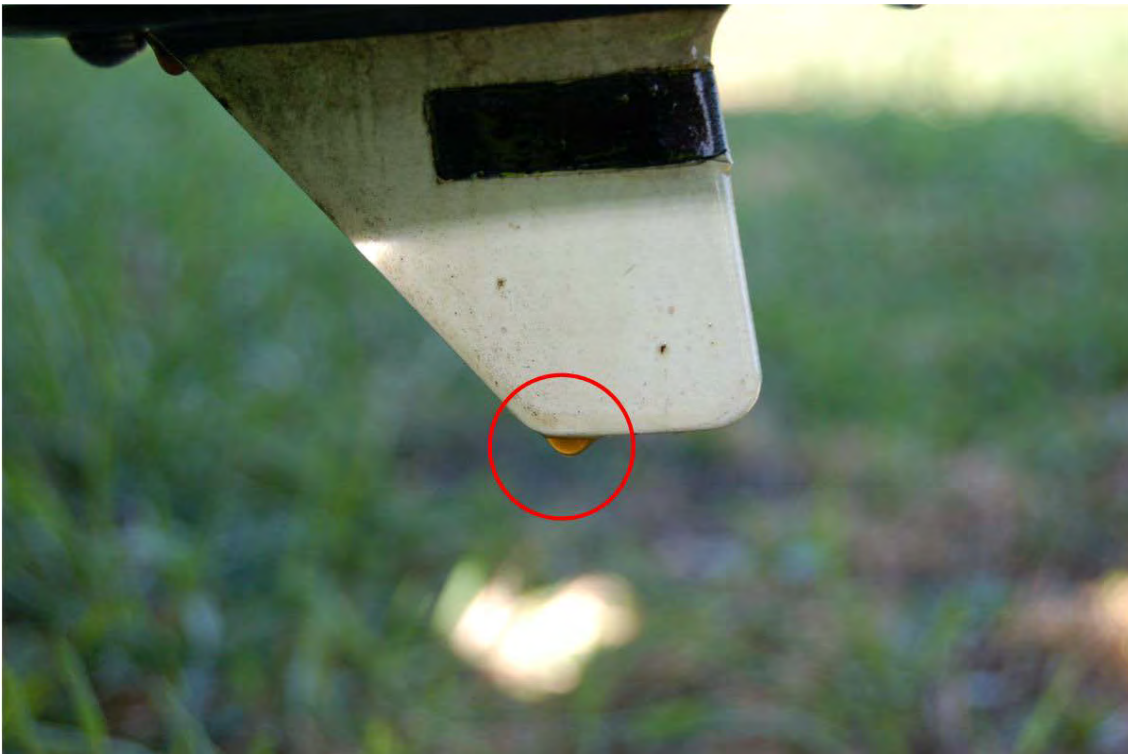
Figur 3: Lys og klar olje fra lekkasjen på antenne under buken (se figur 2). Foto: SHT

Både fartøysjefen og verkstedet har i ettertid opplyst at de kontrollerte at motoren hadde tilstrekkelig oljemengde. Kvaliteten på den oljen som ble funnet tyder dessuten på at den ikke har vært utsatt for overoppheting – i motsetning til restoljen som ble funnet i motorens veivhus. Ved å sammenholde dette med de tydelige tegnene på oljelekkasje, mener SHT at var tilstrekkelig olje på motoren da LN-ABP tok av fra Rakkestad.
