# RAPPORT

SL 2014/07

## RAPPORT OM LUFTFARTSULYKKE PÅ GOL FLYPLASS KLANTEN 22. JULI 2013 MED PROGRESSIVE AERODYNE INC. SEARAY, LN-HGN

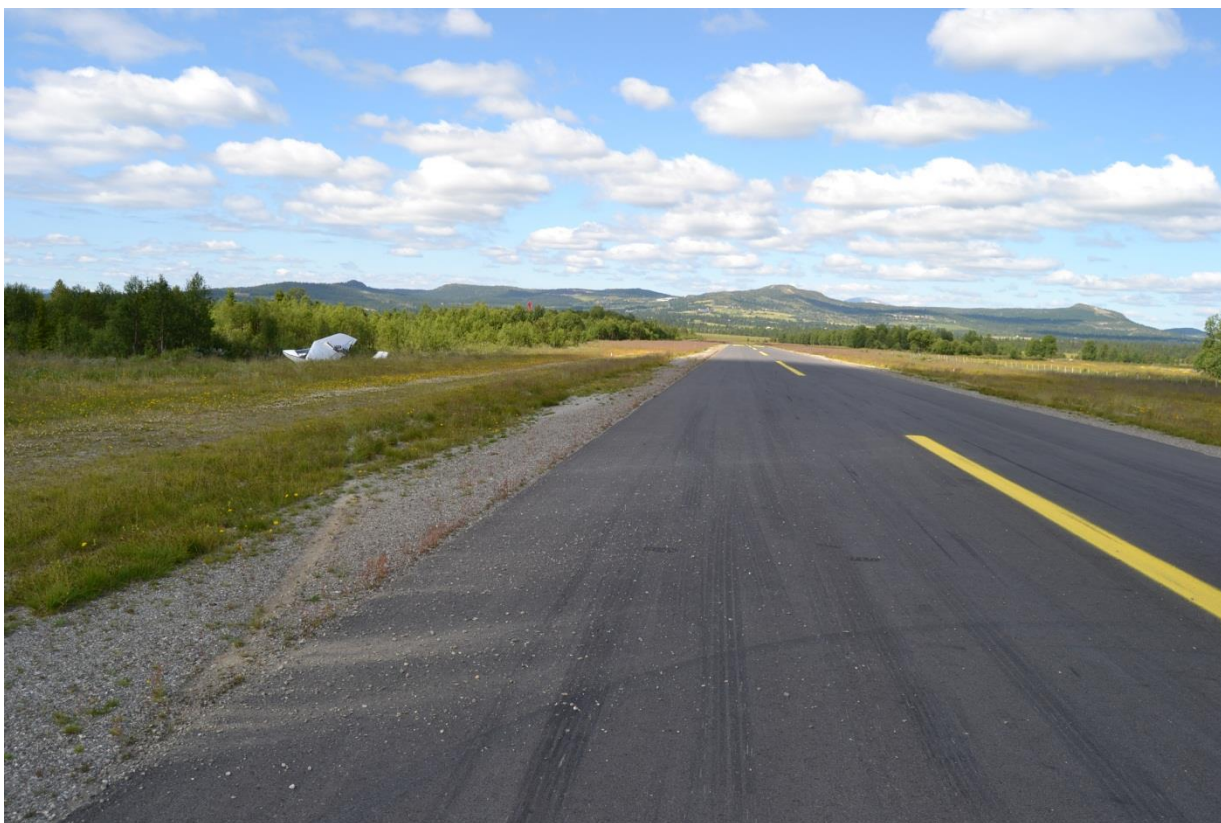
Rullebanen på Klanten er gressbevokst i et område på 1 100 x 40 meter. I et område på 600 x 13 meter er banen asfaltert. Undersøkelser på havaristedet viste at ett hjul på flyet hadde avsatt et svakt spor ca. 15 meter etter at flyet hadde kommet inn over den asfalterte delen av rullebanen. Sporet fortsatte 15 meter ut til siden før det gikk utenfor den asfalterte delen av rullebanen. Deretter var det et tydelig spor i grusen langs baneskulderen. Sporet var svakt buet til venstre og var synlig også et stykke inn i gresset på vei mot grøften. Grunnet tråkk og bilkjøring i området etter at ulykken fant sted, var det ikke mulig å følge spor helt ned i grøften. Da flyet traff grøften hadde det dreid anslagsvis 25° til venstre for rullebaneretningen. Hjulet som avsatte sporet har kastet jord og grus til høyre. Av den grunn lå det grus helt inn mot senterlinjen av rullebanen (se figur 1).

Figur 1: Bilde tatt kort tid etter at ulykken skjedde. Foto: Politiet

Sporene på bakken viser at flyet har forlatt den asfalterte delen av rullebanen med krapp vinkel, anslagsvis 15 meter etter at det berørte rullebanen første gang. Dette tyder på at flyets lengdeakse har pekt til venstre samtidig som flyet har beveget seg langs rullebaneretningen. Med lav venstre vinge ville venstre hovedhjul treffe banen først, eventuelt samtidig med halehjulet. I en slik situasjon ville flyet etter havarikommisjonens mening straks begynne på en groundloop<sup>1</sup> til venstre. At høyre vinge kom i "yttersving" ville gjøre at denne vingen fikk høyere hastighet, og dermed bedre løft enn den venstre. Følgelig ville høyre hjul forbli høyt og bare det venstre hjulet avsette spor i grusen. En svak vind inn fra høyre, skrått bakfra, ville ytterligere bidra til å holde vingen oppe. At det venstre hjulet kastet grus helt inn mot midten av rullebanen bekrefter at flyet skrenset kraftig da det forlot rullebanen.
