SL 2014/08

RAPPORT OM LUFTFARTSULYKKE PÅ SKIEN LUFTHAVN GEITERYGGEN 12. AUGUST 2013 MED EVANS VP MK2, LN-RME

Avgitt dato: 22.07.2014
SL Rapport: 2014/08

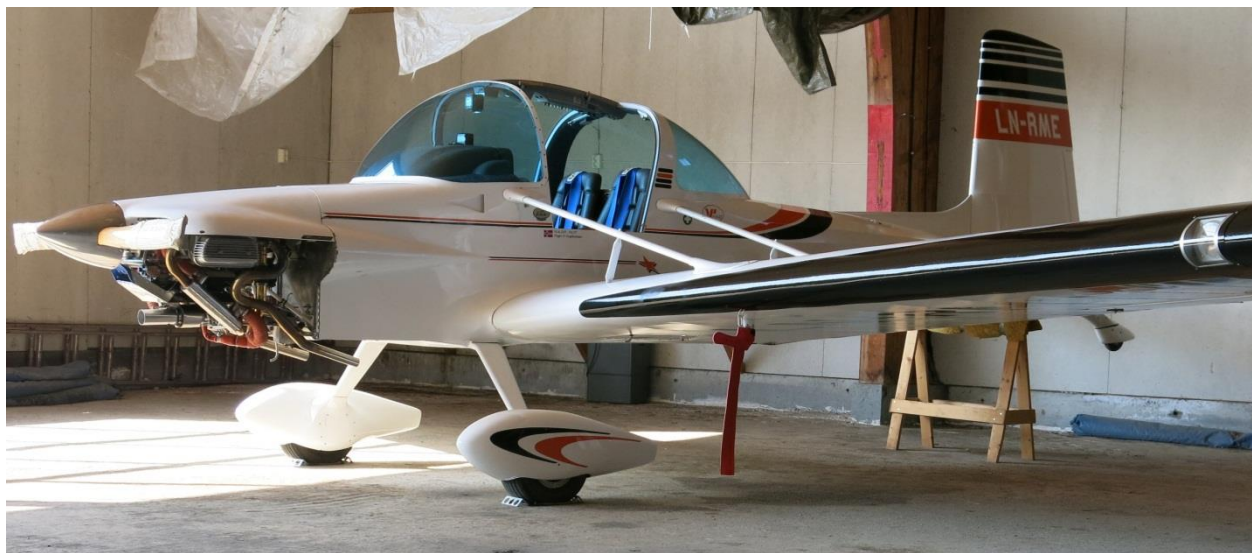
Skader på luftfartøy: Hele den horisontale haleflaten skadet og delvis revet løs. Ødelagt cockpiddør og mindre skader på hjulkåpe og skrog.

Figur 1: LN-RME etter ulykken. Foto: SHT

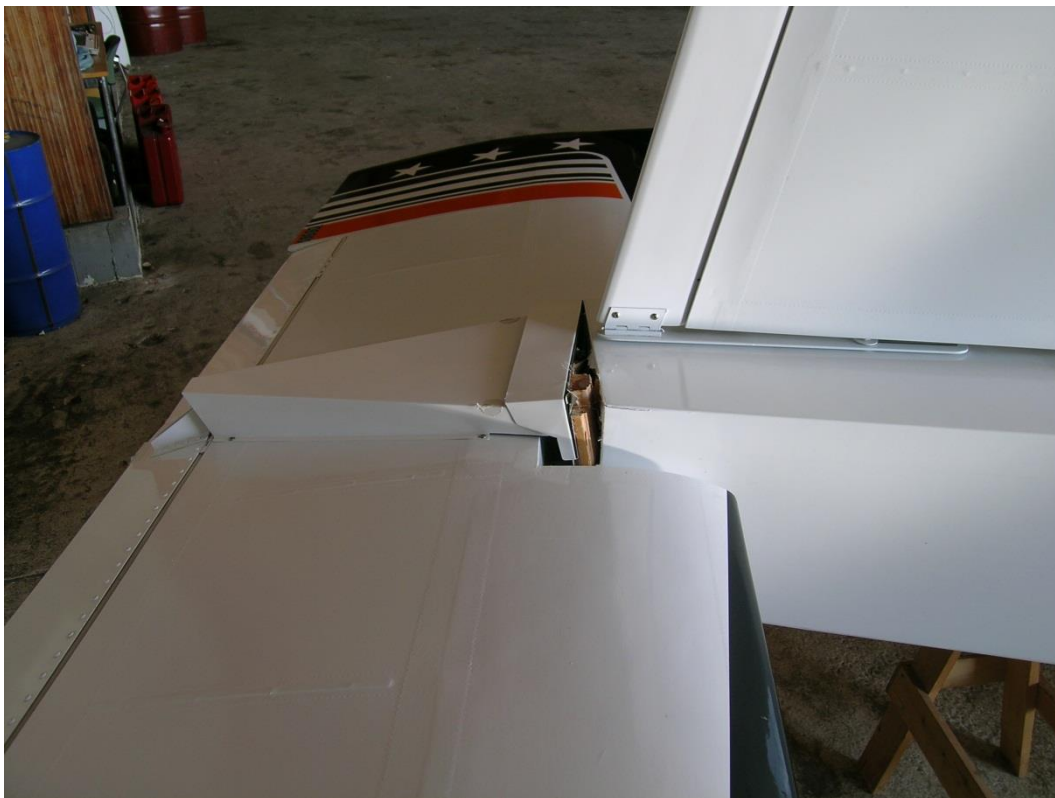
Flyet fikk kun mindre skader bak på skroget da døren falt av. Sammenstøtet med monitor-antennen medførte imidlertid at den horisontale haleflaten nærmest ble revet løs fra halen på høyre side (se figur 2). Haleflaten ble betydelig skadet og kom så mye ut av stilling at den slo hull i skroget på flyets venstre side. Det ble også en skade på flyets høyre hjulkåpe etter sammenstøtet med antennen.

Figur 2: Den horisontale haleflaten slik den ble slått skjev i innfestingen. Foto: SHT

I følge fartøysjefens forklaring var flyet under kontroll under det meste av flygingen. Etter kollisjonen med antennen var haleflaten nær ved å falle av. Kollisjonen skjedde da flyet var ca. 1,5 m over bakken og den asfalterte rullebanen begynte knapt en meter fra antennen. Bare tilfeldigheter gjorde at haleflaten ikke ble revet helt av. I tilfelle ville flyet blitt ukontrollerbart og skadebildet et annet.

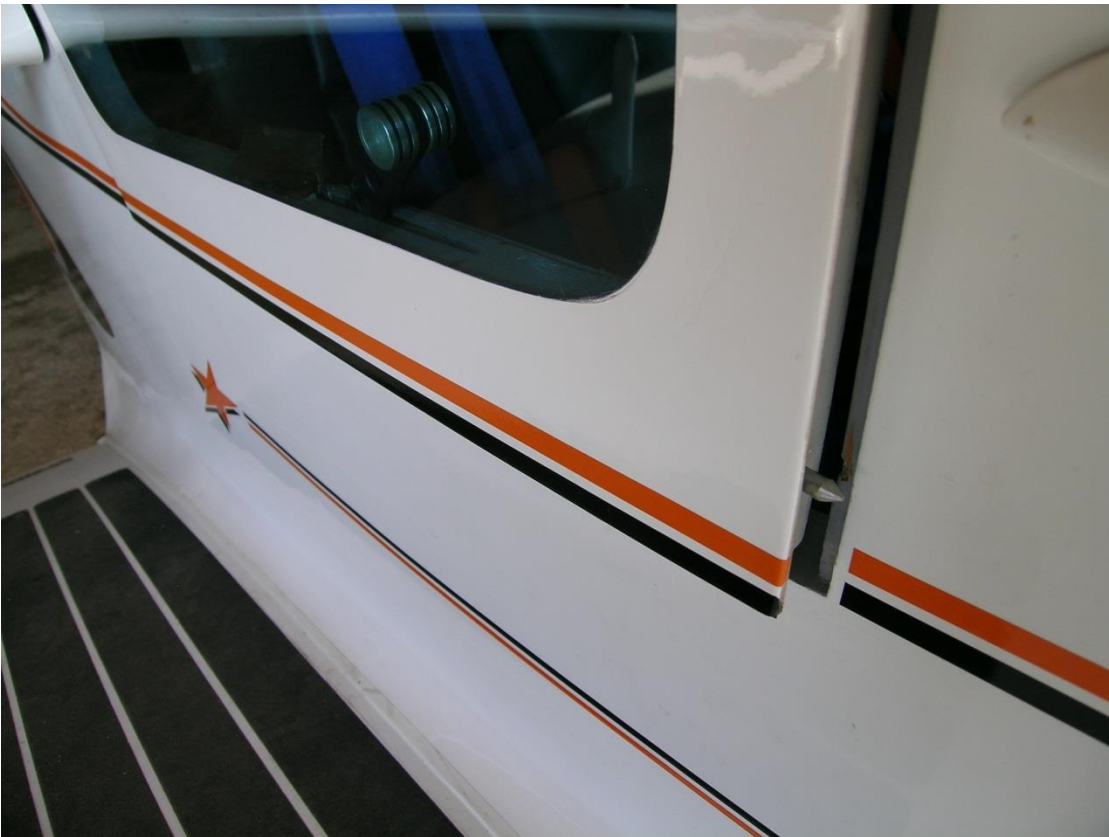
De to dørene, som utgjør en vesentlig del av canopyen, er hengslet oppe og låses nede. Et håndtak i hver dør skyver to låsepinner inn i dørkarmen når håndtaket føres fram. Etter at håndtakenet er skjøvet fram i låst posisjon holdes det på plass av en fjær. Det er ingen varsler eller indikatorer som forteller om dørene er riktig lukket og låst. En eller begge de to låsepinnene kan følgelig være på utsiden av hullene i dørkarmen selv om håndtaket er i låst stilling (se figur 3). Bare en visuell sjekk av selve døren kan avsløre feilen. Fartøysjefen har ingen annen forklaring på hvorfor døren falt av, enn at låsepinnene hadde kommet på utsiden av dørkarmen da dørhåndtaket ble ført fram.

Figur 3: Håndtaket framme i låst stilling med den fremre låsepinnen på utsiden av hullet i dørkarmen (høyre dør). Foto: SHT

Havarikommisjonen slutter seg til fartøysjefens forklaring om at døren trolig ikke var skikkelig lukket og låst før avgang. Da hastigheten på flyet økte, åpnet døren seg og ble revet løs fra hengslene. Døren traff flyet, men påførte kun minimale skader på halen. Den manglende døren etterlot imidlertid et stort hull i canopyen som medførte økt luftmotstand og mest sannsynlig mye turbulens bakover mot halen. Dette kan ha forringet flyegenskapene.

Fartøysjefen har opplyst til Havarikommisjonen at han vil endre prosedyrene eller bygge om låsemekanismene for canopyen før videre flyging.

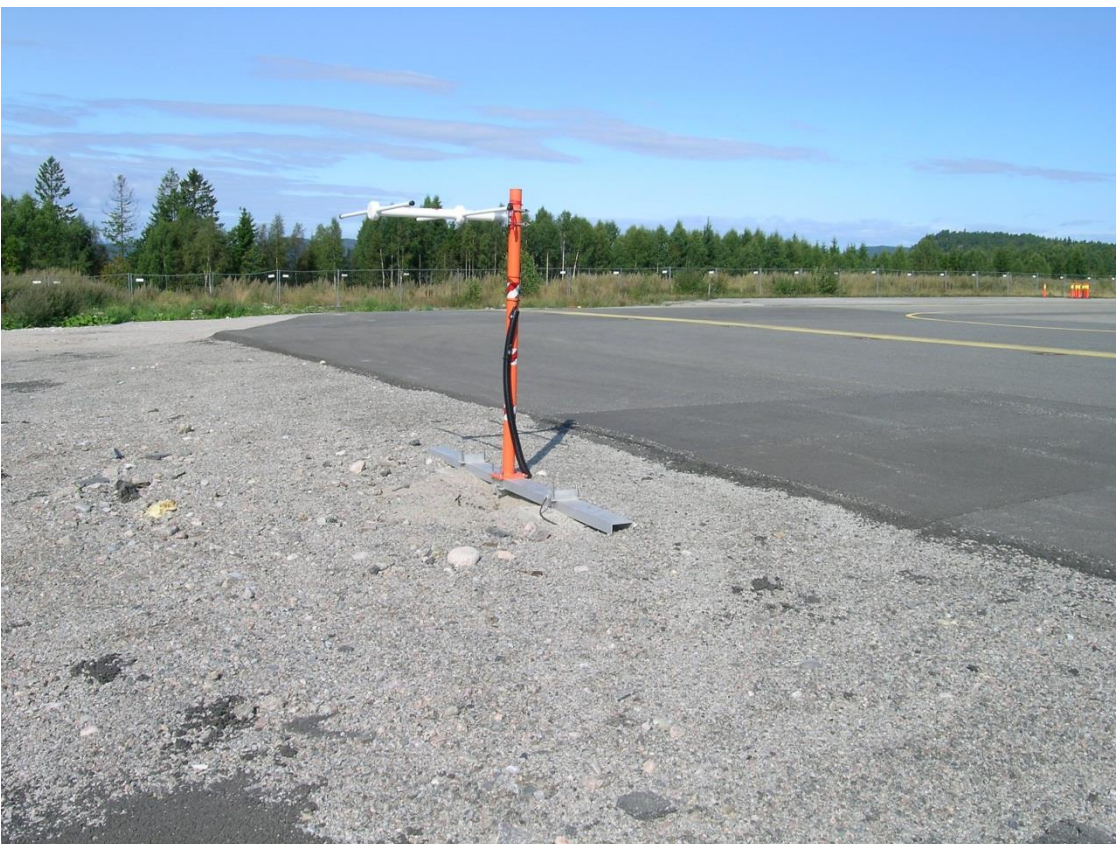
Figur 4: Monitor-antennen foran terskelen til rullebane 01 etter at den ble reparert. Tre av de fire horisontale fingrene på antennen ble slått av i sammenstøtet med flyet. Foto: SHT

Lufthavnfullmektigen på Geiteryggen har opplyst at den ødelagte antennen var montert på et solid rør (ikke knekkbart) som ikke gav etter i sammenstøtet. Ny, knekkbar mast til antennen er montert.

Alle hindringer i sikkerhetssonene omkring en rullebane kan påføre unødig skade på luftfartøy. At det installeres knekkbare antennemaster vil redusere risikoen for slik skade. Havarikommisjonen vil i den sammenheng oppfordre Luftfartstilsynet til å følge opp slik at alle lufthavnene foretar en kritisk gjennomgang av eventuelle hindringer i sikkerhetssonene. Det vises for øvrig til Bestemmelser for sivil luftfart (BSL) E 4-2 § 10 punkt 1. hvor det står “..... slik at luftfartøy som kjører ut på sikkerhetsområdene påføres minst mulig skade.”
