SL 2014/10

## RAPPORT OM ALVORLIG LUFTFARTSHENDELSE PÅ SELNESÅSEN, LYNGEN I TROMS 18. MARS 2014 MED EUROCOPTER AS 350 B3, LN-OFC

Avgitt dato: 05.09.2014  
SL Rapport: 2014/10

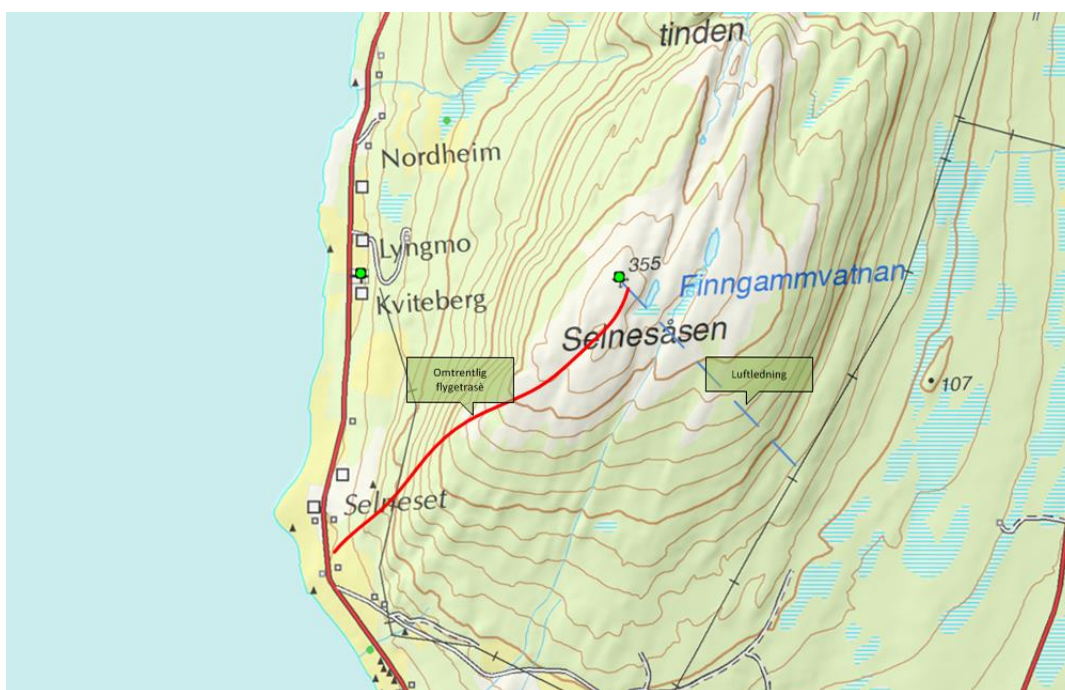
Figur 1: Omtrentlig flygetrasé og inntegnet luftledning til telemast. Kartgrunnlag: Statens kartverk, Geovekst og kommuner

Fartøysjefen valgte seg ut et punkt øst for masten og sør for luftledningen som landingsplass. Luftledningen er telemastens strømforsyning, og ledningens høyde over bakken ble av flygeren i ettetid anslått til ca. 4 meter. Lastemannen satt i venstre sete og hadde som oppgave å åpne døra for å angi avstand til bakke og å klarere halerotor. Helikopteret fløy inn mot valgt landingspunkt sørfra, og da helikopteret var kommet nesten ned på bakken oppstod en “white out”<sup>2</sup> situasjon på grunn av

Landingspunktet som ble valgt var på sørsiden av luftledningen til telemasten. Siden helikopteret kom sørfra, var luftledningen foran helikopteret på landingstidspunktet. Ledningen ble derved et hinder for den avbrutte landingen. I dette tilfellet var det kun tilfeldigheter som hindret ledningen i å komme inn i hoved- eller halerotor. Hvis så hadde skjedd ville utfallet av denne hendelsen vært mye alvorligere. Luftledninger skal tåle mekaniske belastninger i form av ising og vind, og er derfor robuste.

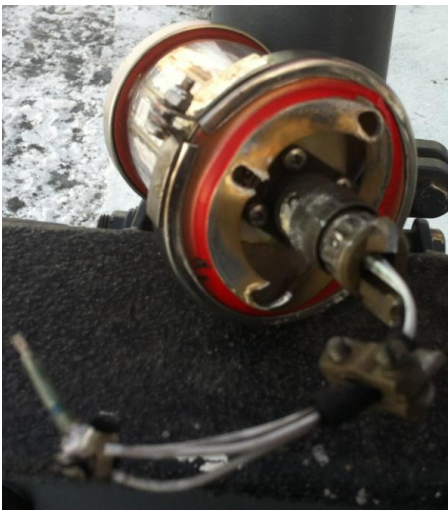
Navigasjonslys på halefinne revet av.

snø som ble virvlet opp av hovedrotoren. Fartøysjefen har forklart at det var cirka 30-40 centimeter nysnø som lå på bakken. Snødreven i luften medførte at fartøysjefen mistet sine visuelle referanser. Helikopteret fikk en utilsiktet bevegelse forover uten at han oppdaget dette, og passerte under luftledningen. Helikopterets antikollisjonslys som er montert på toppen av vertikalfinnen traff luftledningen og ble revet av. Dette merket fartøysjefen som et “napp” i helikopteret.

Figur 3: Avrevet antikollisjonslys. Foto: Fartøysjef
