RAPPORT

SL 2015/03

RAPPORT OM ALVORLIG LUFTFARTSHENDELSE PÅ FLATØY, MELAND I HORDALAND 14. DESEMBER 2014, MED AIRBUS HELICOPTERS AS 350 B3, LN-OWE

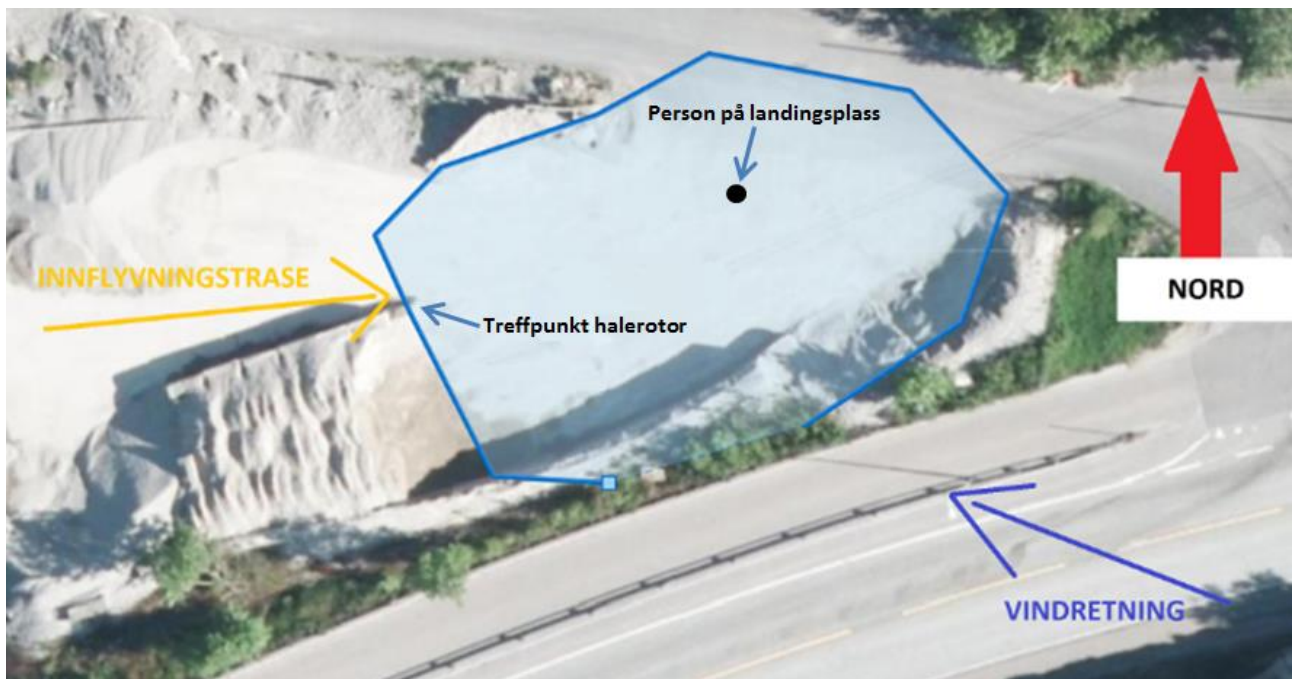
Fartøysjefen kunne se at en person stod ugunstig langt inn på landingsplassen (se figur 1). Han fortsatte innflygingen og sørget for å holde trygg avstand til personen. Da helikopteret var ca. 2 m over bakken, merket han at de kom borti noe. Det kom et lite smell, og det oppstod vibrasjoner med høy frekvens. Fartøysjefen antok det var halerotoren. Han registrerte at helikopteret hovret stabilt, og løftet maskinen opp et par fot og fløy 4 - 5 m fremover for å øke avstanden til hindringen bak helikopteret før han landet på normal måte.

Figur 1: Illustrasjon der det blåmarkerte feltet antyder størrelsen på området uten hindringer over rotorhøyde. Kartgrunnlag: Norddata, Geovekst. Bildet er redigert.

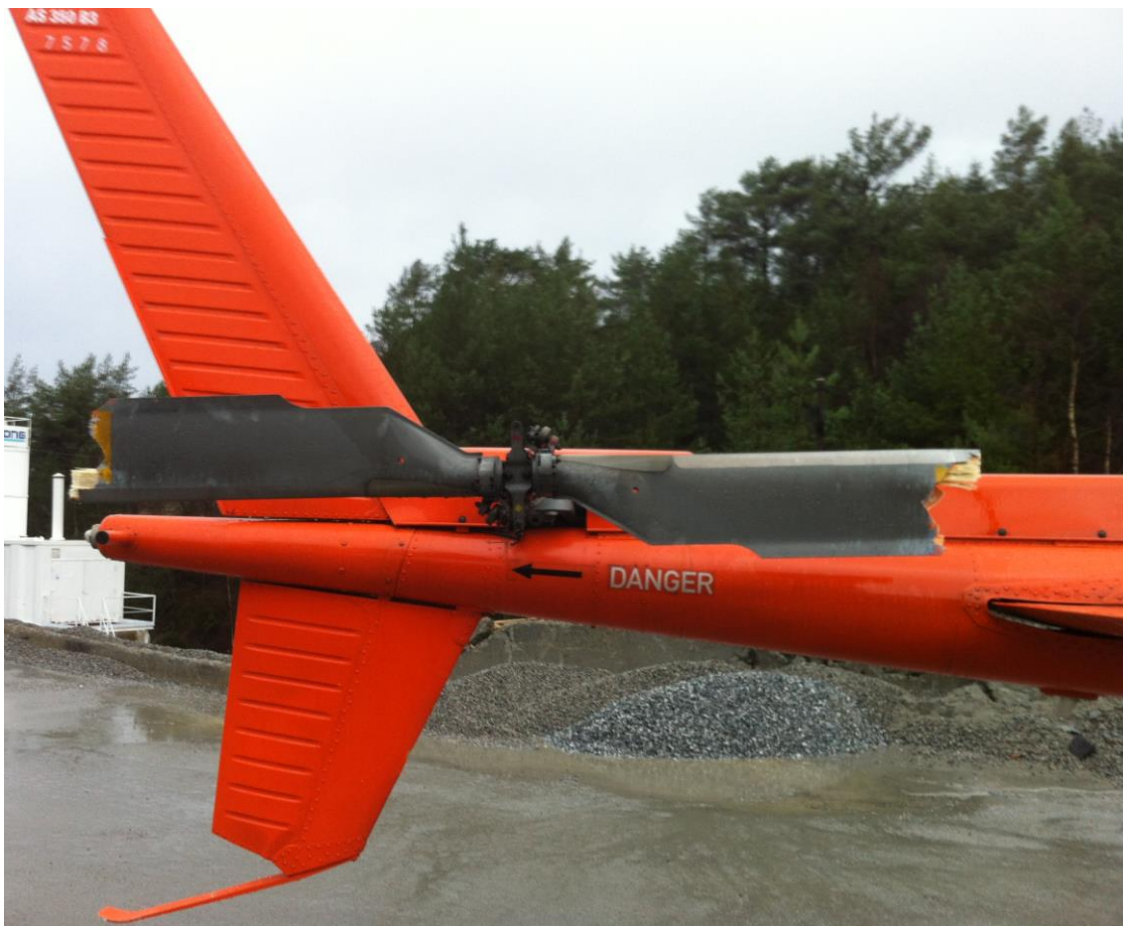
Det viste seg at halepartiet hadde truffet kanten av noen betongelementer som stod stablet oppå hverandre som trappetrinn. Nedre vertikale halefinne og halerotorbeskytter var bøyd ca. 10 cm mot venstre, og de ytre delene av begge halerotorbladene var slått av (se figur 2).

Figur 2: Skader på halerotor, halerotorbeskytter og nedre vertikale finne. Foto: Nord Helikopter
