RAPPORT

SL 2015/07

RAPPORT OM LUFTFARTSULYKKE 15. SEPTEMBER 2010 PÅ SANDNESSJØEN LUFTHAVN STOKKA MED BOMBARDIER DHC-8-103, LN-WIF OPERERT AV WIDERØES FLYVESELSKAP AS

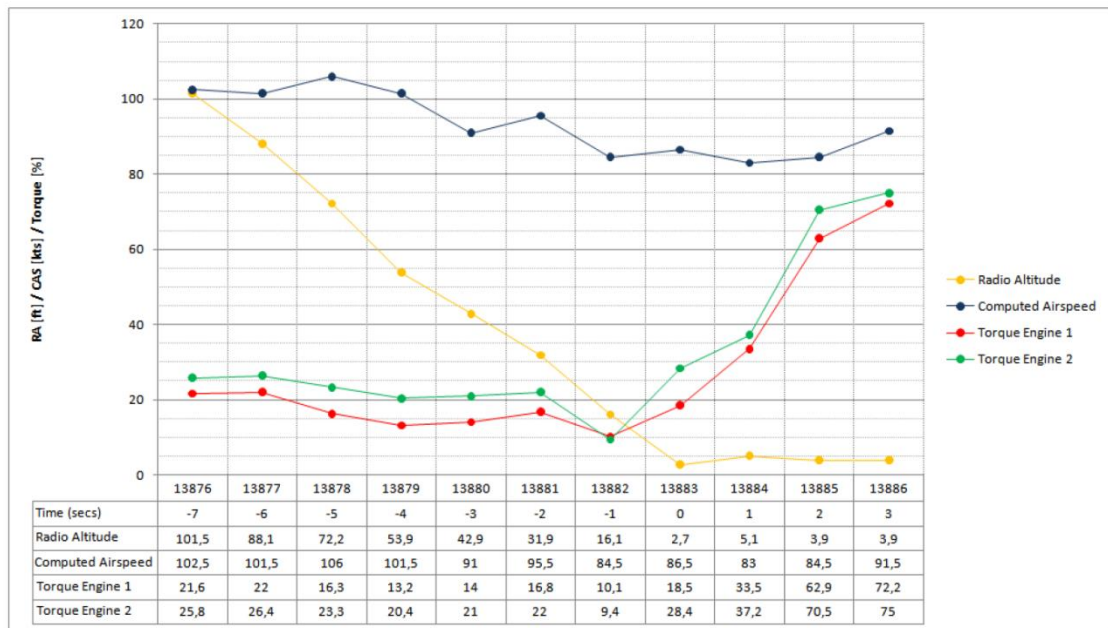
- 1.1.4.7 Ferdskriverdata viser at flyet, umiddelbart før landing, fikk økt gjennomsynking samtidig som det roterte om lengdeaksen med krenkning til høyre. Flyet ble landet med ca. fem grader positiv nesevinkel (pitch) og det var flere relativt store endringer i pitch og roll rett før flyet traff rullebanen. Flyets lengderetning pekte ca. fem grader til høyre i forhold til rullebaneretningen da flyet landet.

Figur 1: Utdrag av ferdskriverdata rundt landingstidspunktet. Kilde: Widerøes Flyveselskap

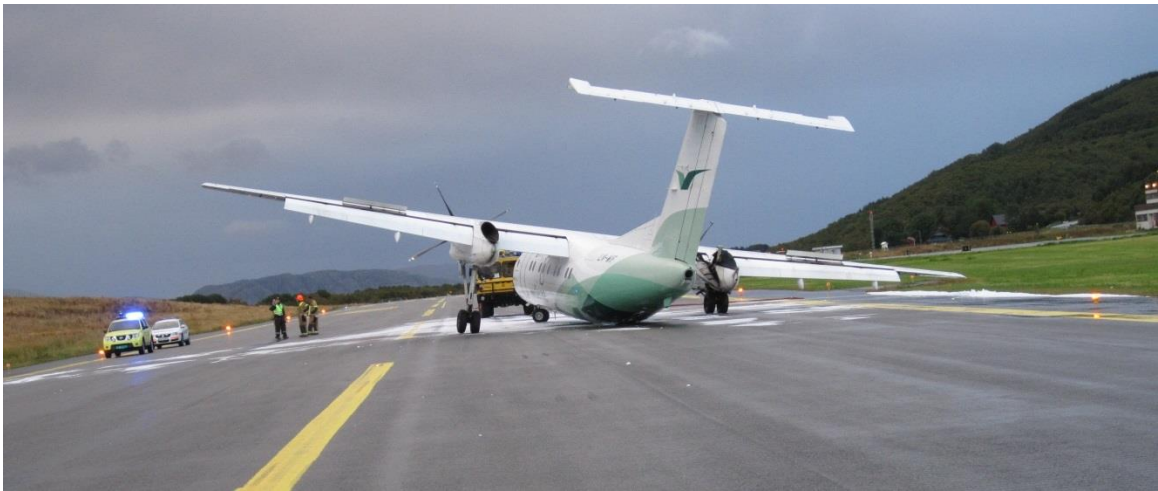
Landingen ble hard og høyre hovedunderstell kollapset med det resultat at flyet sank ned på siden. Tross dette klarte flygerne å holde flyet på rullebanen. Etter at flyet var kommet i ro ble evakuering iverksatt. Lufthavnens mannskaper kom raskt frem til flyet. Ingen personer ble skadet.

Figur 2: Flyet slik det ble liggende og noen av skadene på flyet. Foto: Avinor

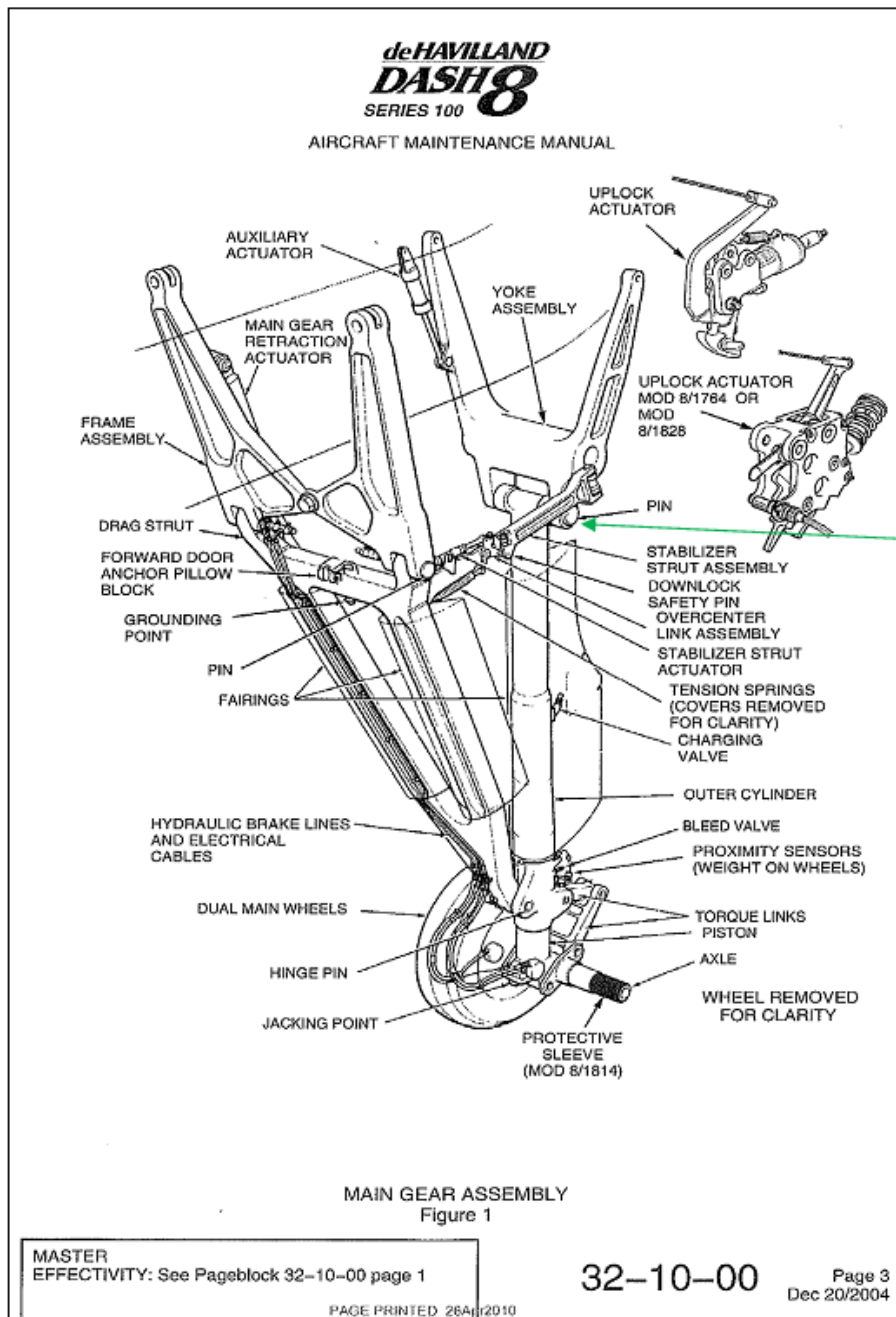
1.6.4.1 Understellet på Dash 8 er konstruert med en sikringsbolt "Fuse Pin" i hver av de to hovedunderstellsleggene (se figur 3). Fuse Pin er ment å bryte dersom understellene blir overbelastet. I følge flyprodusenten er hensikten med å få boltene til å bryte, å sikre at understellet folder seg sammen på en kontrollert måte slik at understellet ikke punkterer drivstofftankene i vingene. En eventuell drivstofflekkasje vil medføre fare for brann. Havarikommisjonen oppfatter at flyprodusenten gjennom sin risikovurdering anser at et fly med kollapset hovedunderstell som eventuelt sklir ut av en rullebane, er å foretrekke framfor punktert drivstofftank og den brannfaren dette medfører.

Figur 3: Skisse av hovedunderstell og som viser plassering av "Fuse Pin". Kilde: Bombardier Aerospace Inc.

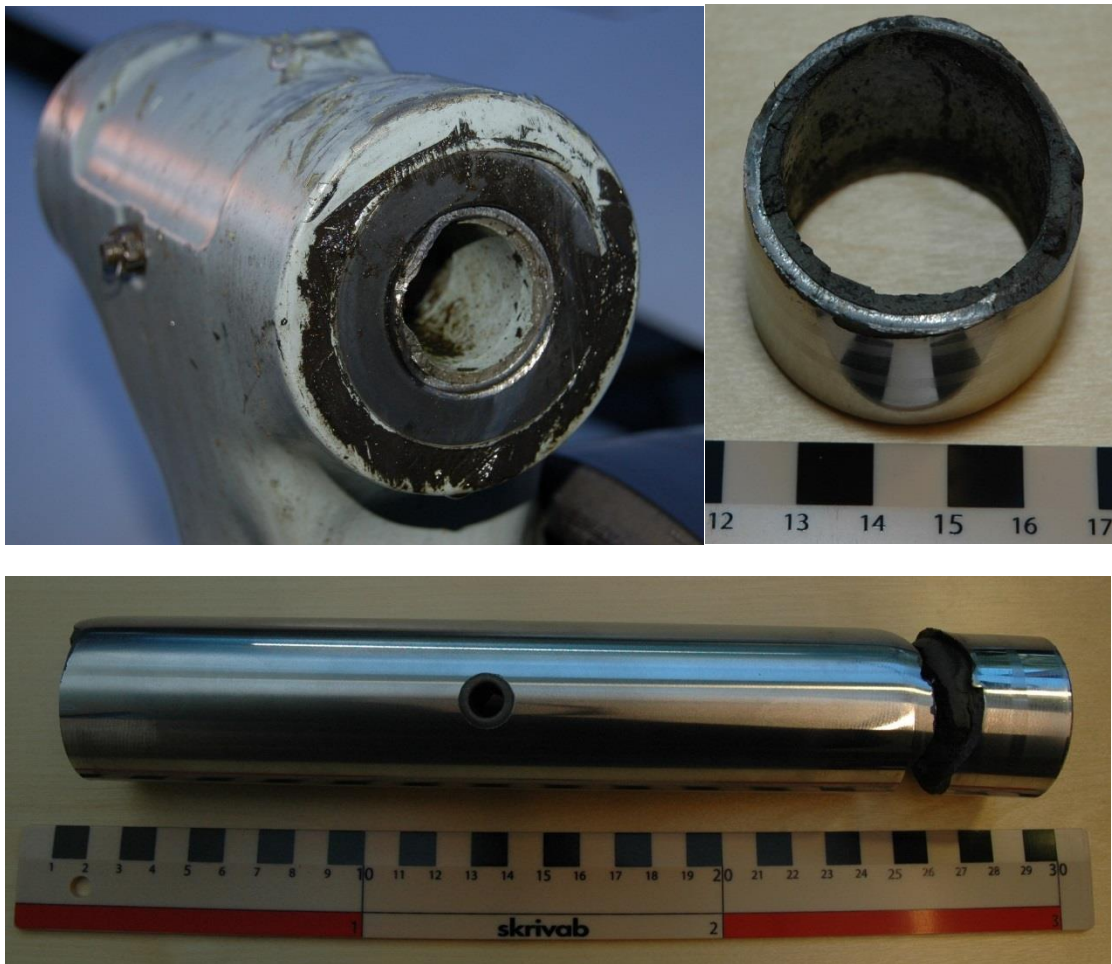
Figur 4: Bruddene i hver ende av "Fuse Pin". Foto: SHT

- 2.8.2.1 ”Fuse Pin” fungerte som forutsatt da den gikk til brudd, fordi påførte krefter var utover det bolten er ment å skulle tåle. Dersom bolten ikke går til brudd er det fare for skader i vingene, drivstofflekkasje og brann.
- 2.8.2.2 Da høyre hovedunderstell kollapset, beholdt begge hjulparene kontakt med rullebanen og fortsatte å rotere fritt. Dette medførte at hjulsettet bar mye av flyets vekt på høyre side og bidro til at flygerne lyktes å holde flyet inne på rullebanen.

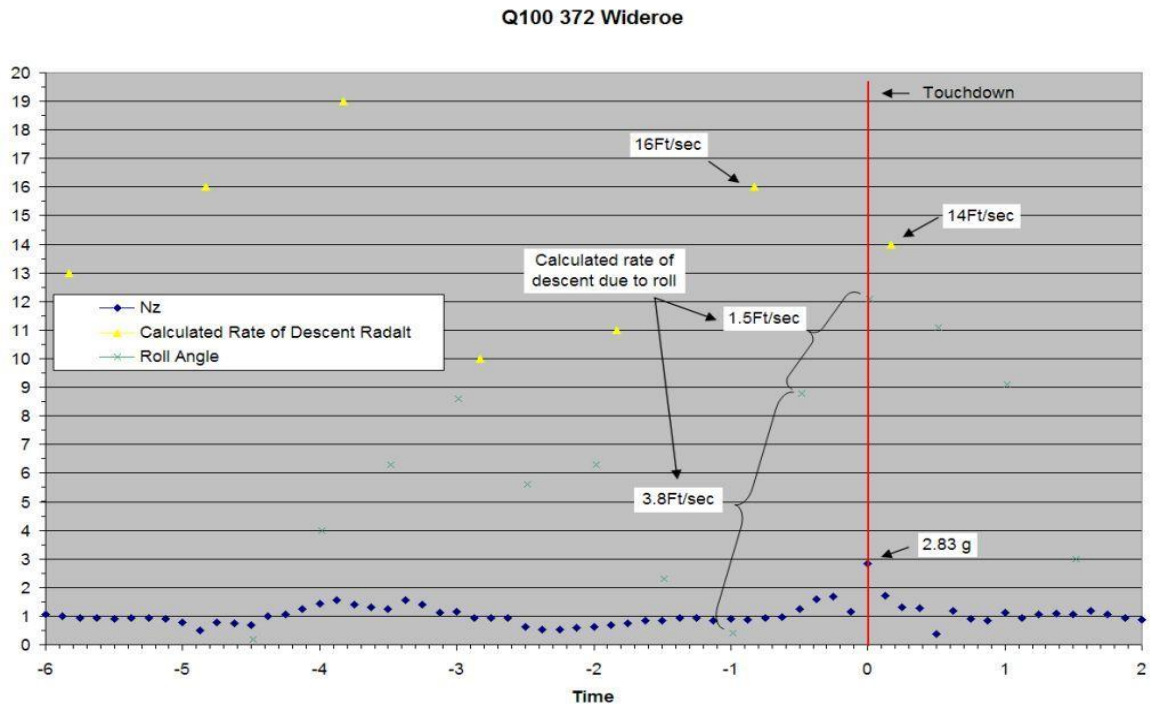
1.6.7.3 Basert på opplysningene fra ferdskriveren har Bombardier foretatt beregninger av gjennomsynkningen idet flyet landet. I følge disse traff høyre understellslegg rullebanen med en vertikalhastighet på mellom 15,4 og 17,6 ft/sek (924 – 1 056 ft/min).

Figur 5: Bombardier sine beregninger av flyets vertikalhastighet som følge av roll og G-verdier. Kilde: Bombardier Aerospace Inc.

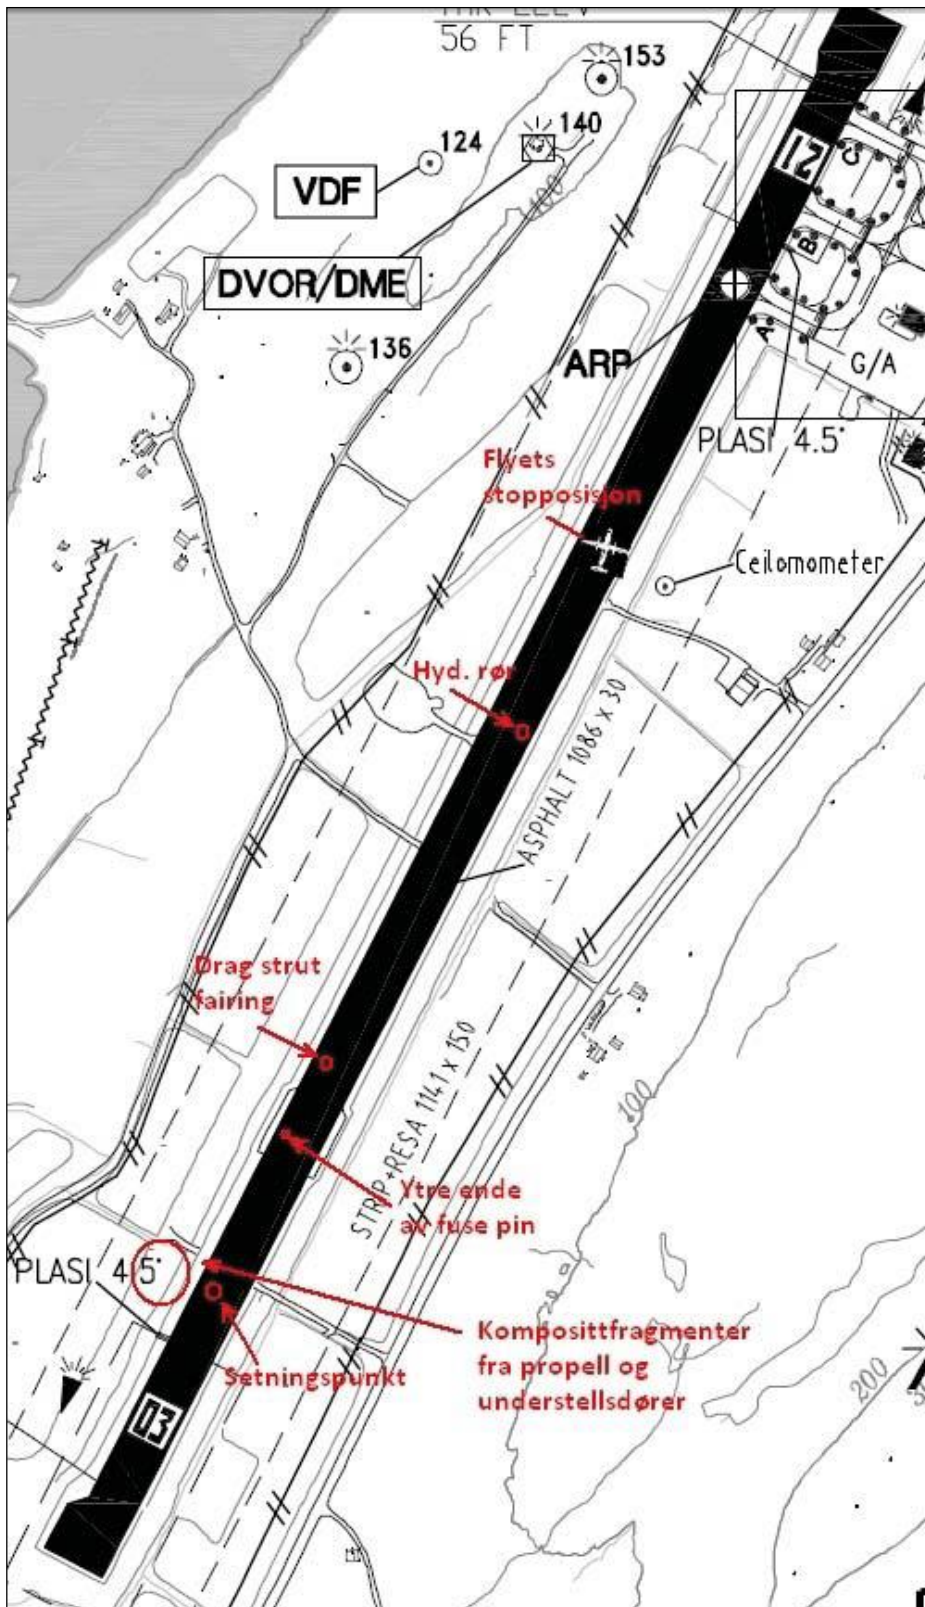
- 1.12.1.2 I landingsområdet på rullebane 03 Stokka var det mye rester av gummi fra tidligere landinger. Det har derfor ikke vært mulig å fastslå nøyaktig hvor dekkene på LN-WIF først berørte bakken. Derimot viste tydelige merker på rullebanen at buken på flyet første gang var i kontakt med rullebanen ca. 145 meter etter terskelen og ca. 5 meter til venstre for senterlinjen.
- 1.12.1.3 Spor langsetter rullebanen viste at flygerne, med god margin, klarte å holde flyet inne på den asfalterte rullebanen. Flyet stoppet da det var igjen ca. 1/3 av rullebanen (se figur 10).

Figur 10: Havaristedet. Illustrasjon: Widerøe

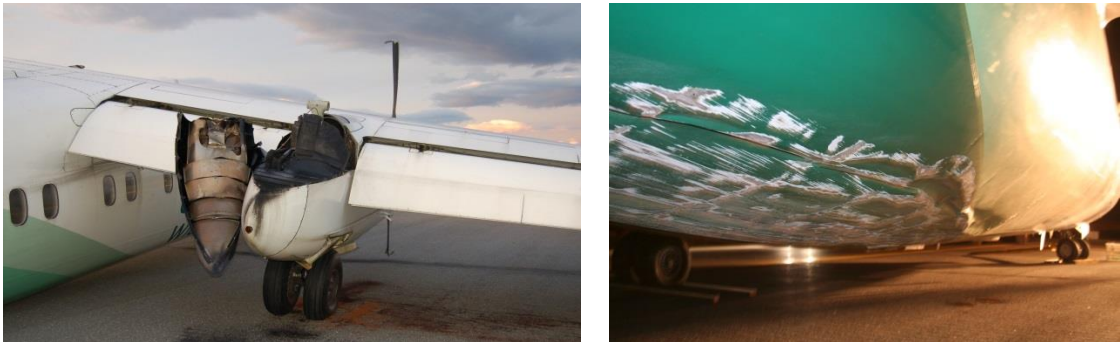
1.12.2.2 Det oppstod betydelige skader på LN-WIF. Skadeomfanget er mye likt andre ulykker med brukne “Fuse Pin” på Dash 8 (ref. pkt. 1.15.2). Skadeomfanget på LN-WIF kan sammenfattes blant annet som følger (se figur 11):

- Skader på høyre side:
 - Hovedunderstellslegg, inkludert innfellingsaktuator, hjulluker, tak i hjulbrønn, glattkledninger og felg.
 - Motornacelle, eksosutløp og samtlige fire propellblad.
- Skader på skrog:
 - Bakre del av flyets buk, inkludert stringers og spant.
 - Bulker og enkelte mindre hull i skrogside som følge av løse fragmenter fra propellbladene. Det kom ikke propellfragmenter inn i kabinen.

Figur 11: Noen av skadene på flyets høyre side og i buken. Foto: SHT og Widerøe

1.12.2.3 LN-WIF ble etter havariet fraktet til Bodø for reparasjon og ble senere tilbakeført til luftdyktig tilstand.

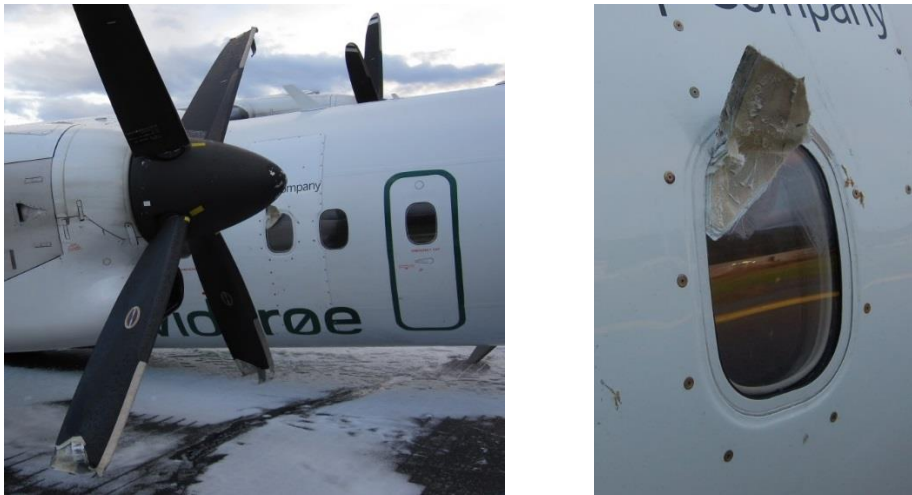
Figur 12: Propellbit som har skjært seg fast ved et vindu. Foto: SHT

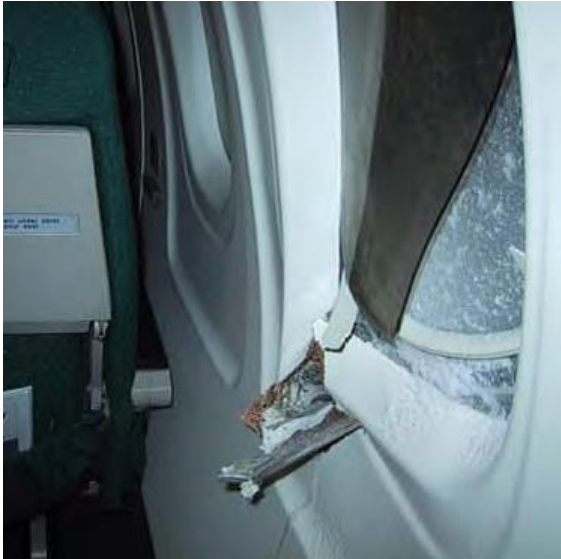
Figur 13: Eksempelbilde fra LN-WIN i Vadsø januar 2003. Propellbiten stakk ca. 14 cm inn i kabinen. Foto: SHT
