Statens
Havarikommisjon
for Transport

RAPPORT

SL 2016/04

RAPPORT OM LUFTTRAFIKKHENDELSE PÅ BODØ LUFTHAVN 11. FEBRUAR 2015 MELLOM BRØYTEBIL OG BOMBARDIER AEROSPACE INC. DHC-8-103, LN-WIB

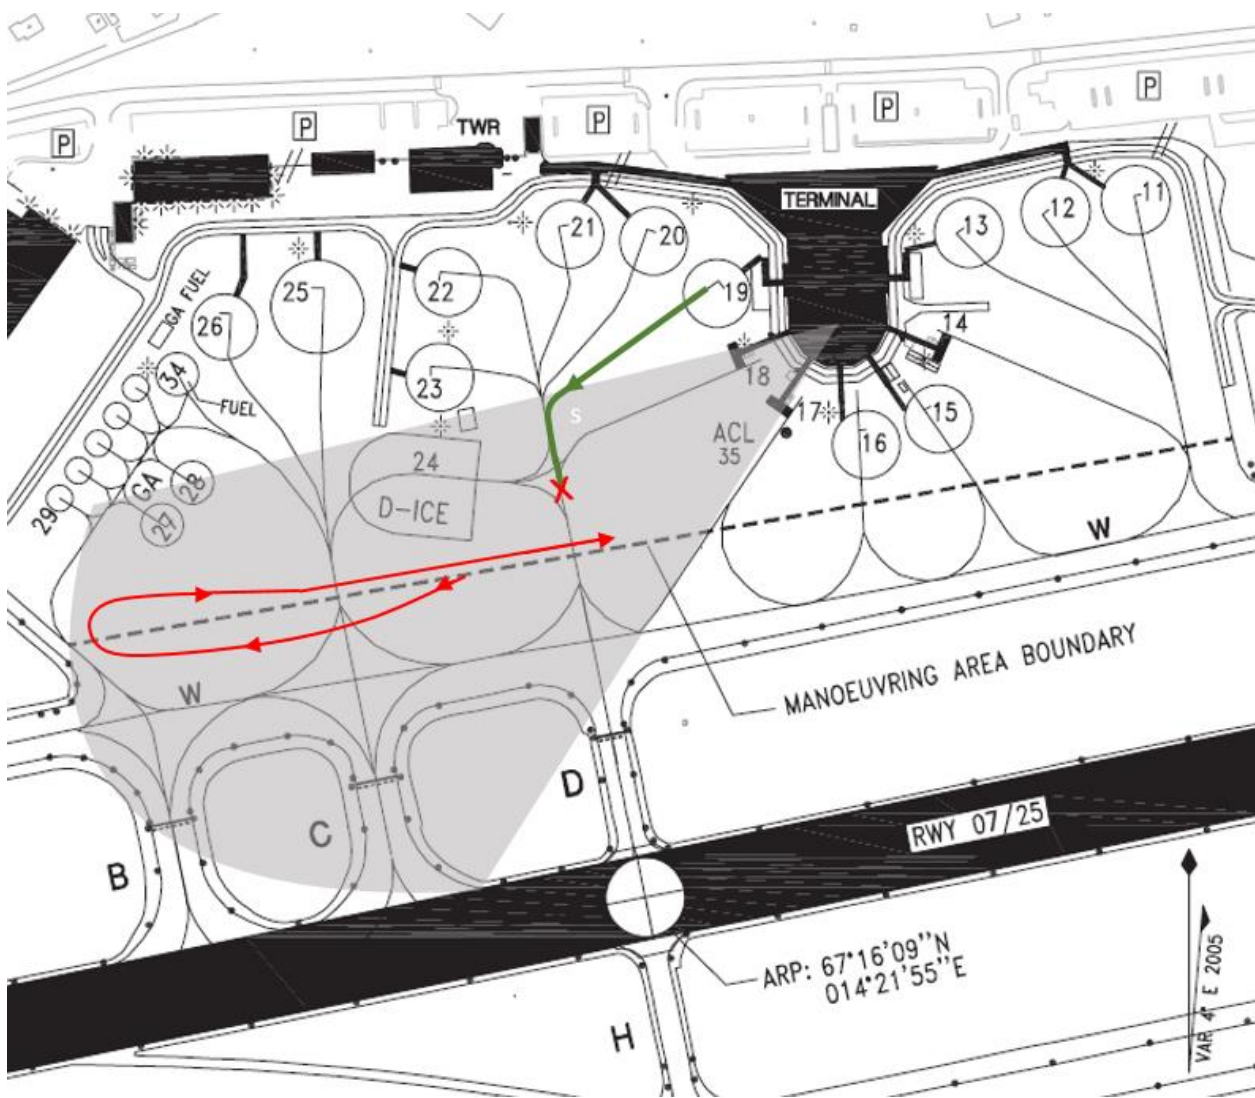
Da hendelsen inntraff hadde brøytetog arbeidet en stund med å fjerne snø/slaps fra oppstillingsplattformen. Brøytetog hadde akkurat snudd i vestenden av oppstillingsplattformen. Ferden fortsatte østover, parallelt med taksebane «W», omtrent på skillelinjen mellom oppstillingsplattformen og manøvreringsområdet (se figur 1).

Figur 1: Brøytebilens bevegelse i rødt, WIF890 i grønt og rødt kryss indikerer posisjonen hvor flyet stanset. Grått skyggelagt område indikerer omtrentlig sektor som videokamera dekket. Stiplet linje markerer grense mellom manøvreringsområde og oppstillingsplattform. Skisseringen er et estimat basert på video-opptaket og forklaringer fra de involverte. Kilde: AIP Norge AD 2 ENBO 2 - 3 Aircraft parking/docking chart

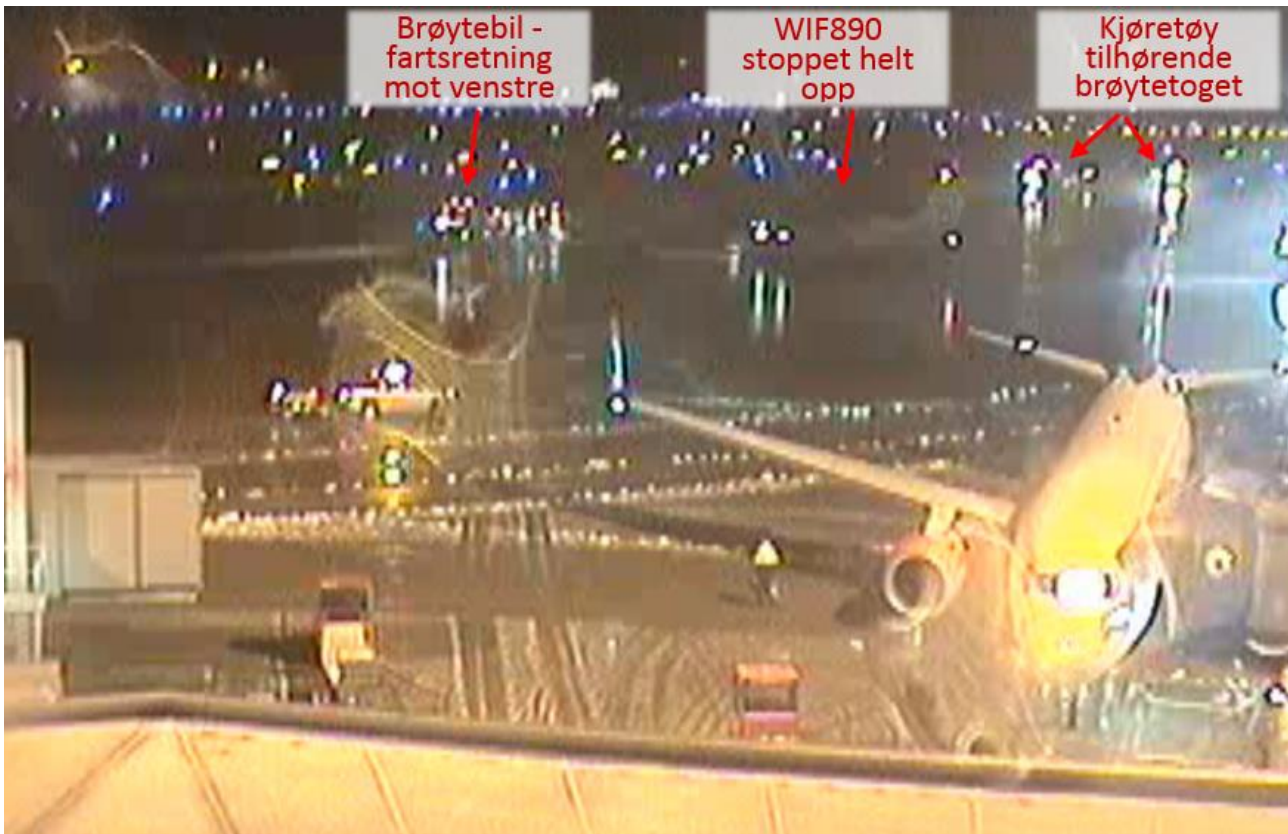
På taket av terminalbygget står det flere videokamera som gjør opptak av flyplassområdet. Ett av kameraene filmet i en sektor mellom gate 17 og gate 18 (grått skyggelagt område på figur 1). Dette kameraet fanget opp hendelsen og gir et inntrykk av forholdene på flyplassen denne kvelden (se figur 2).

Figur 2: Stillbilde fra video-opptak i samme øyeblikk som WIF890 har stoppet helt opp. Video: Avinor
