RAPPORT

SL 2016/06

RAPPORT OM LUFTFARTSHENDELSE, OSLO LUFTHAVN, GARDERMOEN 25. MAI 2015 MED BOEING 737-800, LN-RCZ, OPERERT AV SCANDINAVIAN AIRLINES SYSTEM DK-NO-SE

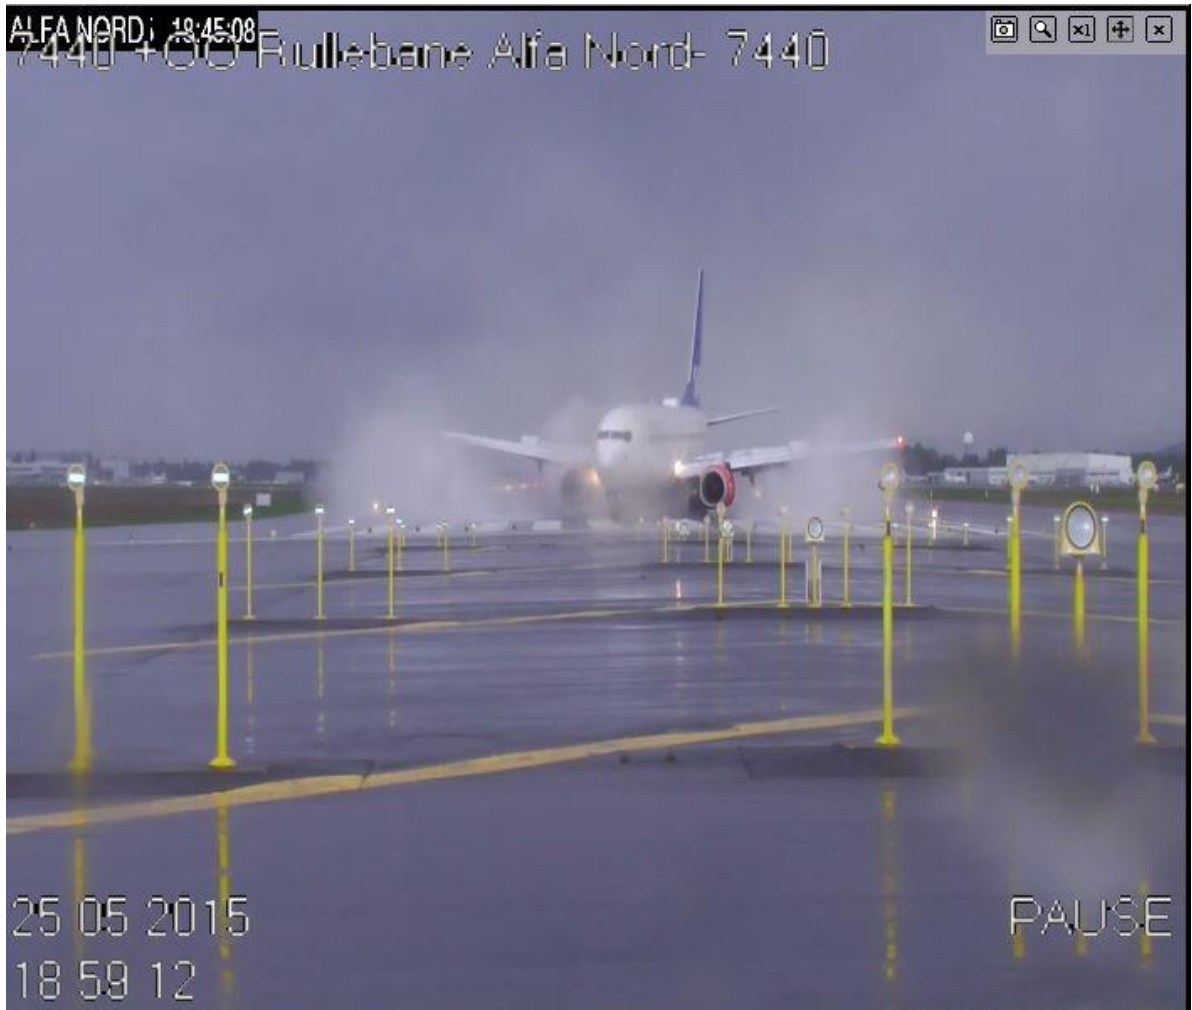
- 1.1.4.10 «Thrust reversers» ble endret fra detent 1 posisjon (ca. 35 % N1) til detent 2 posisjon (ca. 75 % N1) 22 sekunder etter touchdown. Flyet befant seg da godt inn på betongflaten med en groundspeed på 60 kt.
- 1.1.4.11 Besetningen så banelysene komme mot seg. Innflygingslysene for 19R har ettergivende armatur og er installert umiddelbart etter betongdekket. Fartøysjefen styrte flyet til høyre for å komme på siden av lysene.
- 1.1.4.12 Besetningen opplevde at flyet fikk bedre tak i underlaget da de kom ut på asfalten på sikkerhetsområdet (RESA⁴). Flyet stoppet ca. 50 m inn på sikkerhetsområdet. Ca. 47 sekunder etter at flyet landet, sto det helt i ro.

Figur 1: Utrulling for SAS4425. Bildet er tatt fra videooptak, tidspunkt kl. 18:59:12. Video: Oslo Lufthavn AS

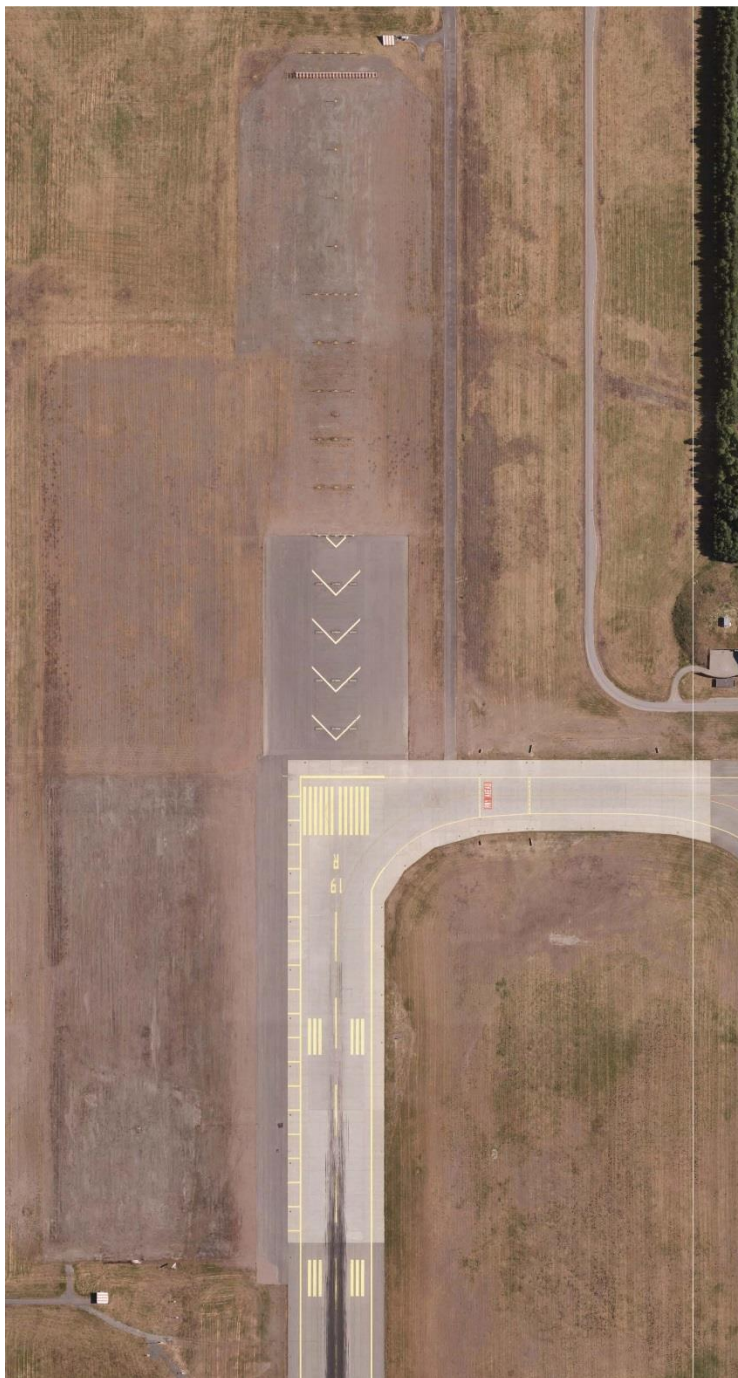
1.10.1.5 Sikkerhetsområde (RESA) for rullebane 01L var uendret (240 x 45 m) under reasfalteringsprosjektet. Se figur 2.

Figur 2: Rullebaneende 01L, vestre rullebane i nord, samt RESA (Runway End Safety Area). Det er tydelig å se hvor betongen begynner. Det svarte feltet er avsetning av gummi fra landinger nordfra (19R). Kilde: Ortofoto fra Oslo lufthavn AS

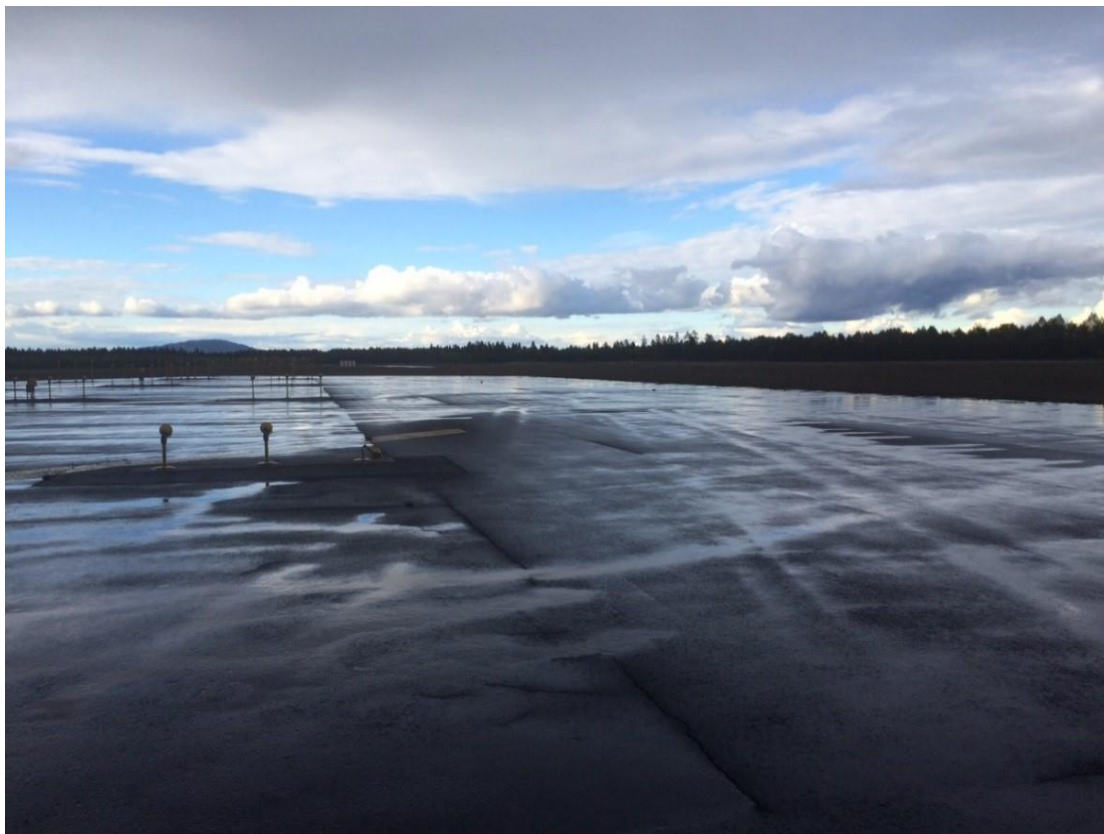
*Figur 3: RESA. Asfaltert område utenfor rullebaneenden. Bildet er tatt kort tid etter hendelsen. Hjulspor etter SAS4425 er synlig på bakken. En knekt lysarmatur er også synlig.
Foto: Plasttjenesten Oslo Lufthavn AS*

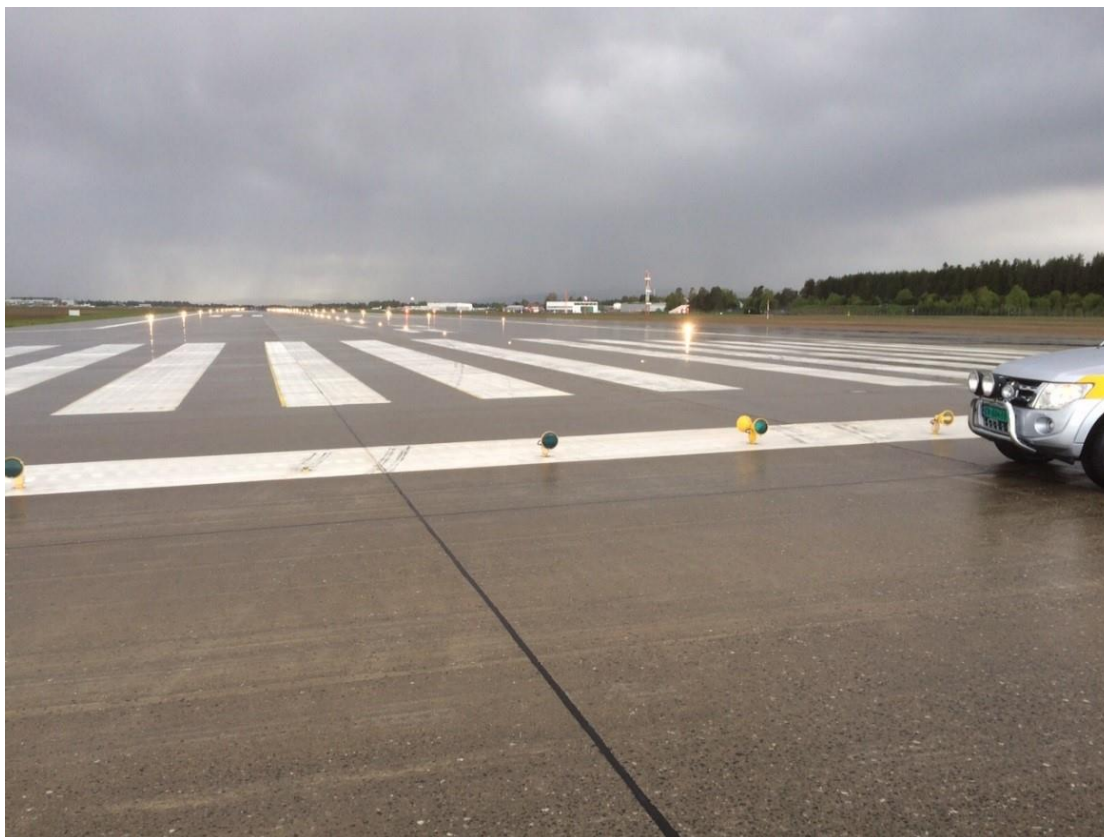
*Figur 4: Et annet bilde som viser hjulspor etter SAS4425, terskel i nord på vestre rullebane.
Foto: Plasttjenesten, Oslo Lufthavn AS*

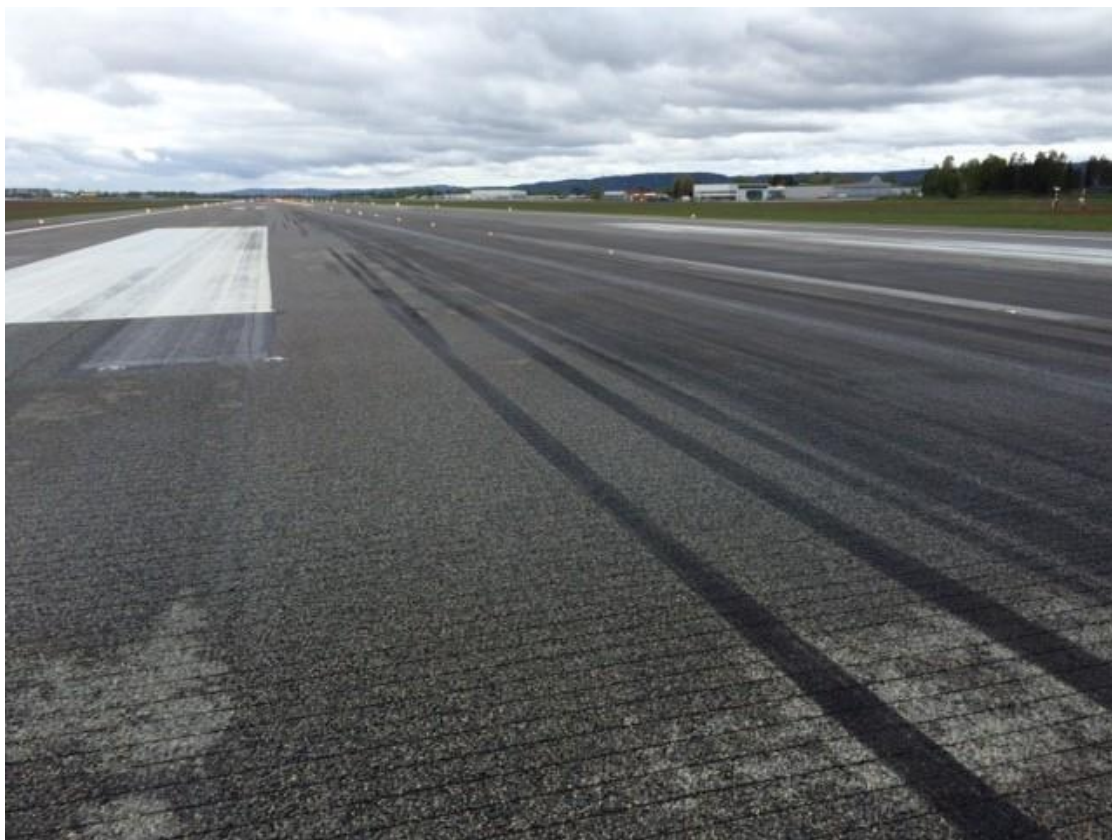
*Figur 6: Før sweeping av gummi 26. mai 2015. Bildet viser hvordan asfalten er rillet (grooved).
Foto: Plasstjenesten, Oslo Lufthavn AS*

- 1.18.4.3 For å øke våtfriksjon og forbedre avrenning i kraftig regnvær ble derfor alle fire betongdefeltene på OSL frest (grinded) i august 2015. Asfalten på vestre rullebane (01L/19R) ble rillet (grooved) i samme måned. Se figur 6, figur 7 og figur 8.

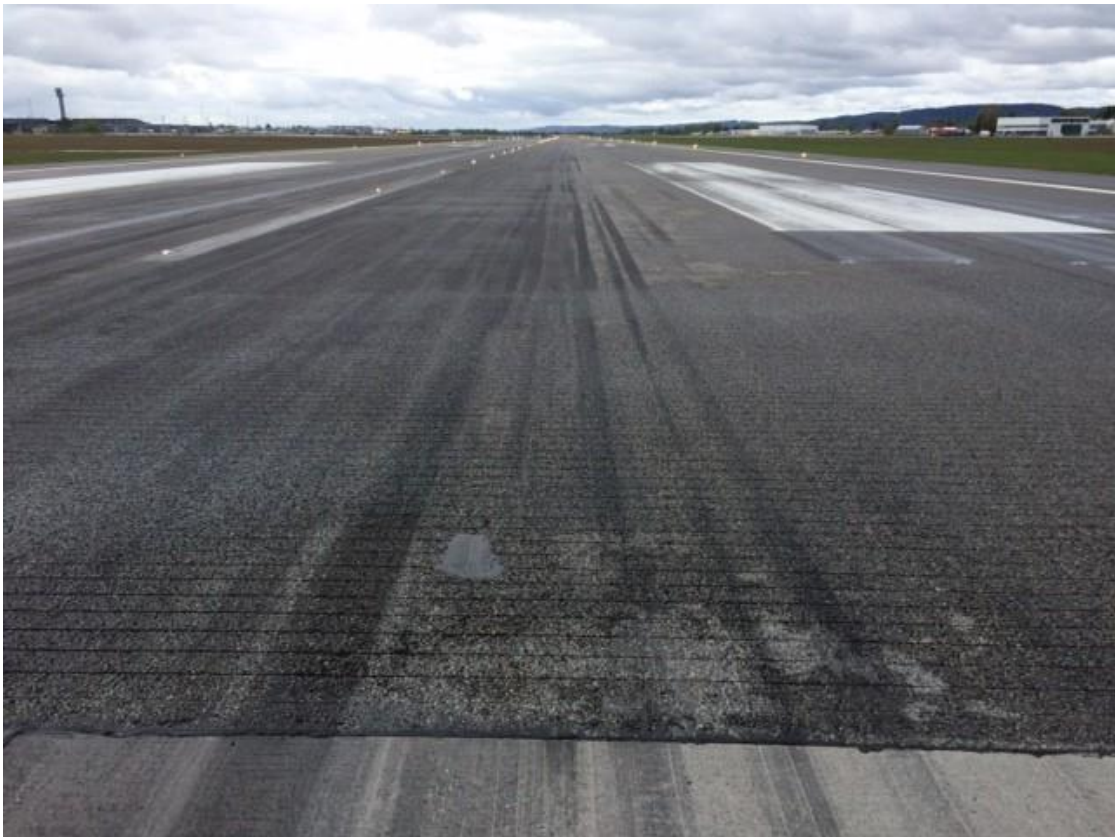
Figur 7: Før sweeping av gummi 26. mai 2015. Overgang mellom asfalt og betong. Foto: Plasstjenesten, Oslo Lufthavn AS

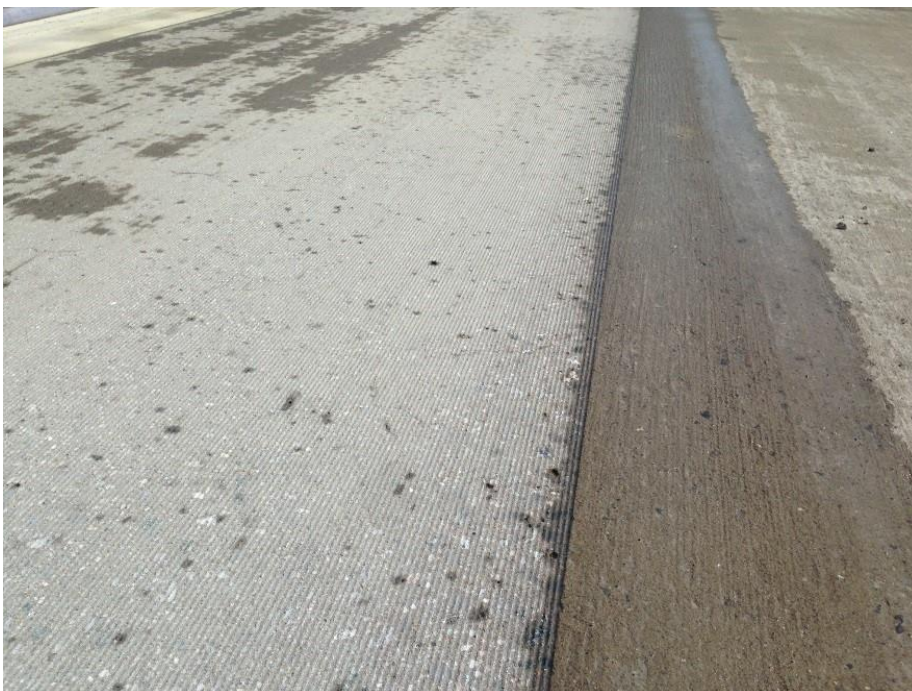
Figur 8: De fire betongflatene på Oslo lufthavn ble frest i etterkant av hendelsen (august 2015). Bildet viser forskjellen mellom frest og ikke frest betong. Foto: Plasstjenesten, Oslo Lufthavn AS

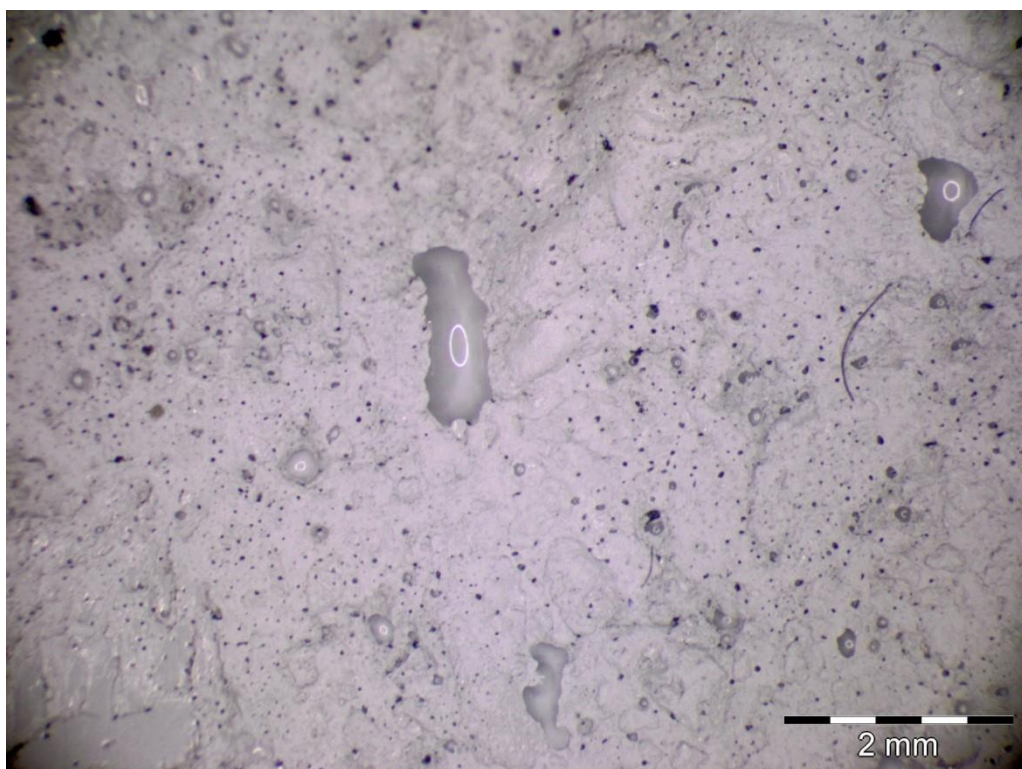
Figur 11 viser tydelig at overflaten hadde liten makrotekstur og dermed begrenset evne til både å drenere bort fuktighet og til å tilby gode friksjonsforhold når våt, og begrenset friksjon også i tørr tilstand. Avstøpningen vist i figur 12 er tatt helt ut mot siden av rullebanen. Teksturen her er vesentlig bedre og vil gi tilsvarende bedre friksjonsforhold samt være i bedre stand til å drenere bort vann.

Figur 11: Avstøpning av betongoverflaten i nordre baneende, segment 34-3 (ref figur 9), 40 m inn fra asfaltkant og 3 m vest for senterlinjen. De litt større glatte mørkegrå områdene representerer støpefeil/luftbobler. Avstøpningen viser en glatt overflate uten vesentlig tekstur. Foto: SHT

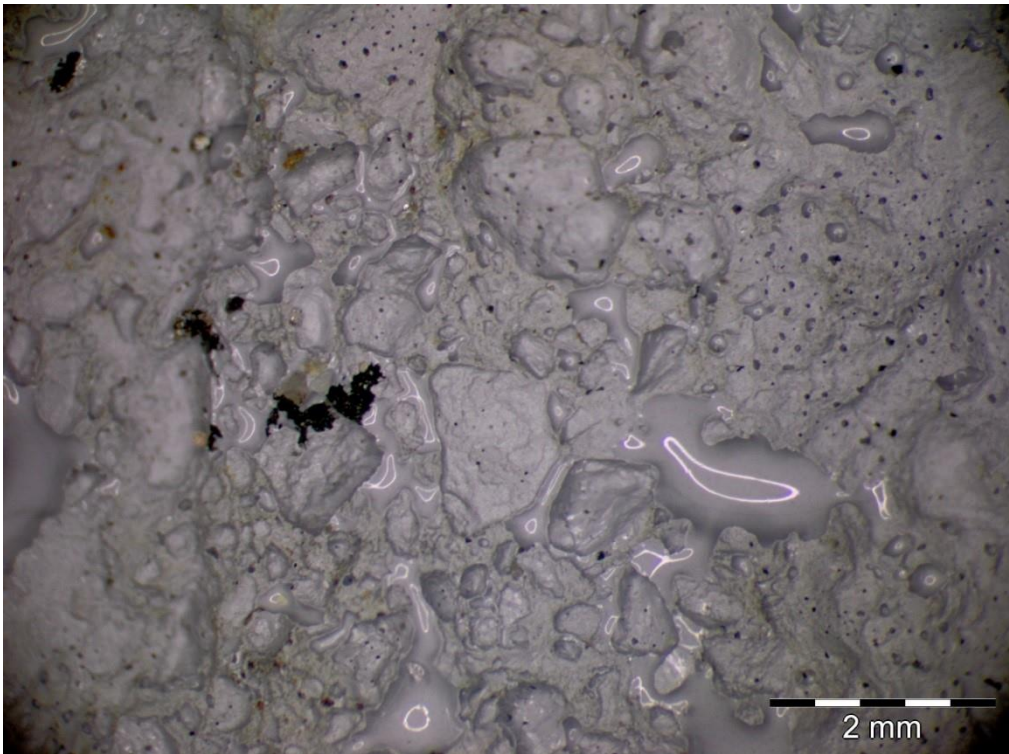
Figur 12: Avstøpning av betongoverflaten i segment 34-21, 19 m rett ut fra avstøpning vist i figur 11. Avstøpningen er gjort helt ut mot kantlinjen. De litt større glatte mørkegrå områdene representerer støpefeil/luftbobler og de sorte feltene representerer partikler som har festet seg til støpemassen. Avstøpningen viser en relativt grov tekstur. Foto: SHT
