SL 2016/14

## RAPPORT OM LUFTFARTSULYKKE I REISADALEN 15. AUGUST 2015 MED EC120B, SE-JJM

- Type og reg.: Airbus Helicopters EC120B, SE-JJM
- Produksjonsår: 2004
- Motor: Turbomeca Arrius 2F

Luftfartsulykke, ukontrollert gjennomsynkning til bakken

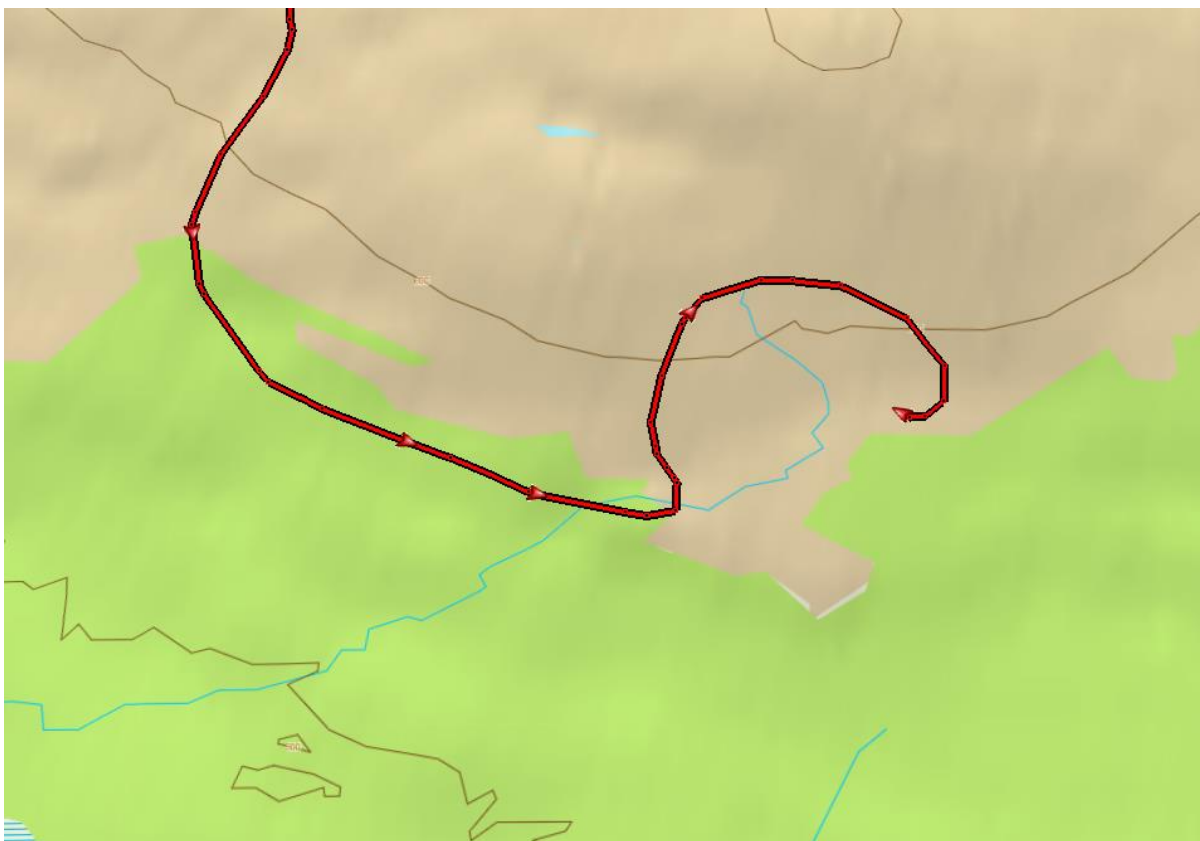
Fartøysjefen forklarte at han kort tid etter kursendring tilbake mot Kiruna observerte et par rever på bakken han ville se nærmere på. Han svingte derfor til venstre samtidig som høyden ble redusert. Deretter gjorde han en høyresving slik at helikopteret fikk den sørøstlige vinden inn bakfra (se figur 2). I denne fasen merket flygeren at helikopteret ikke responderte som forventet til tross for at han trakk i collective og oppnådde en torque på 117 %. Helikopteret tapte likevel høyde.

Figur 2: Siste fase av flygingen, fra helikopterets GPS plotter. Kilde: Kallaxflyg

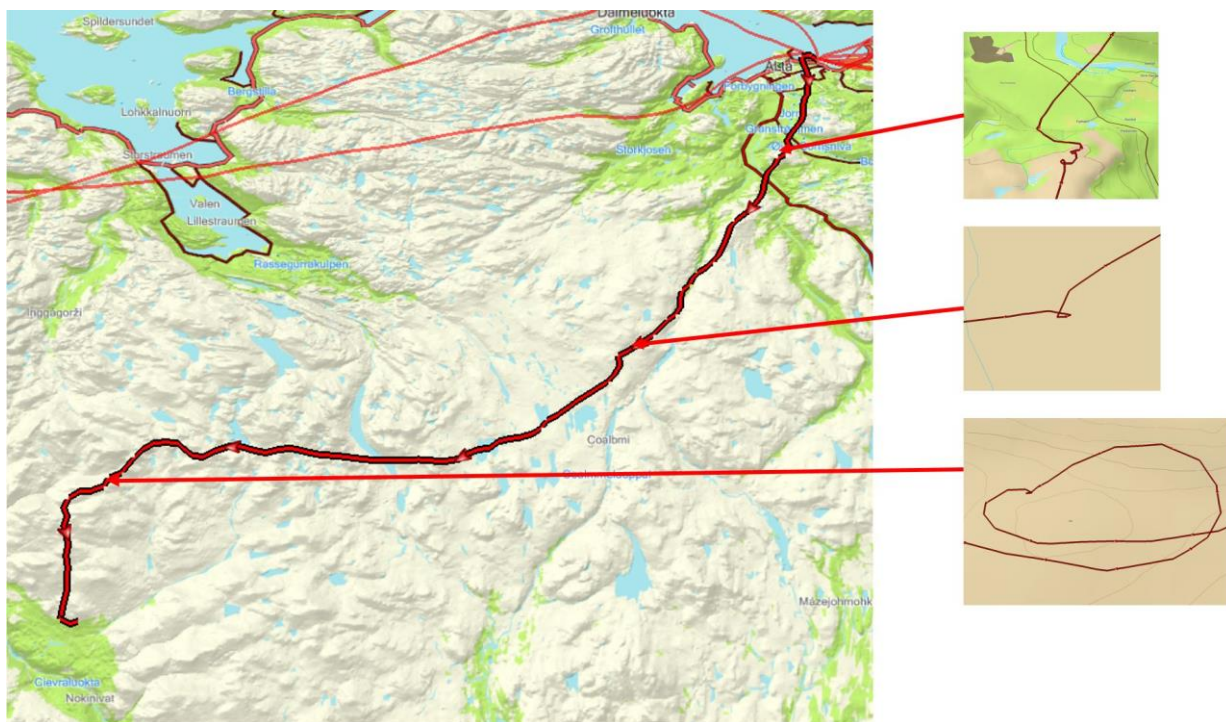
Gjennomgang av data fra GPS plotteren som var montert i helikopteret viste at det ble foretatt flere 360-graders svinger i lav høyde og i lav hastighet underveis, og at det var store høyde- og hastighetsvariasjoner gjennom hele flygingen. Fartøysjefen forklarte at han var interessert i dyreliv og likte å fly nærme dyr han så på bakken (se figur 3 og figur 4).

Figur 3: Detaljer fra flygingen lagret i GPS plotter. Kilde: Kallaxflyg

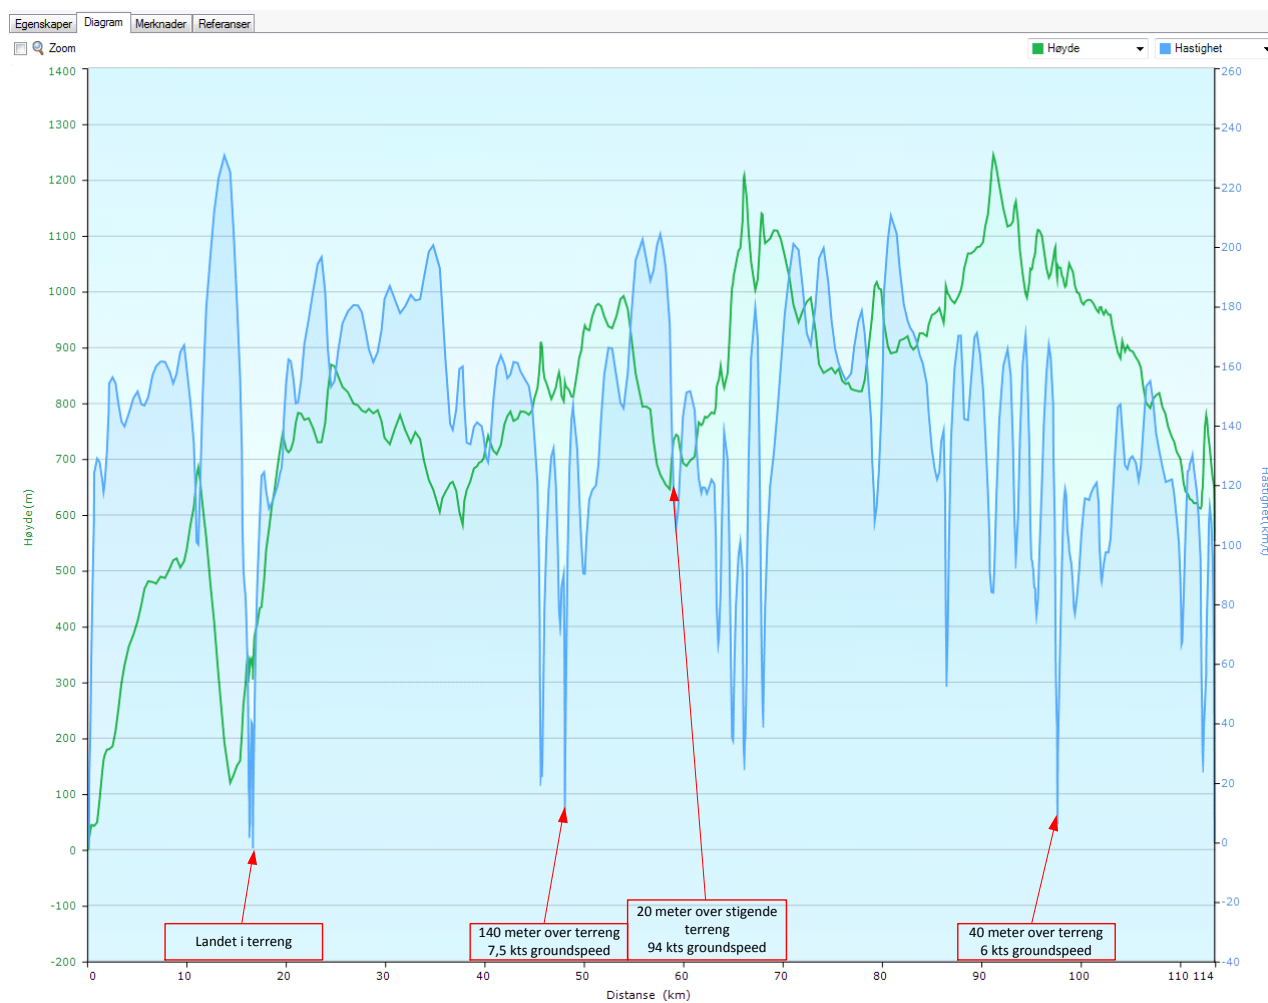
Figur 4: Profil for flygingen, data fra helikopterets GPS-plotter. Kilde: Kallaxflyg

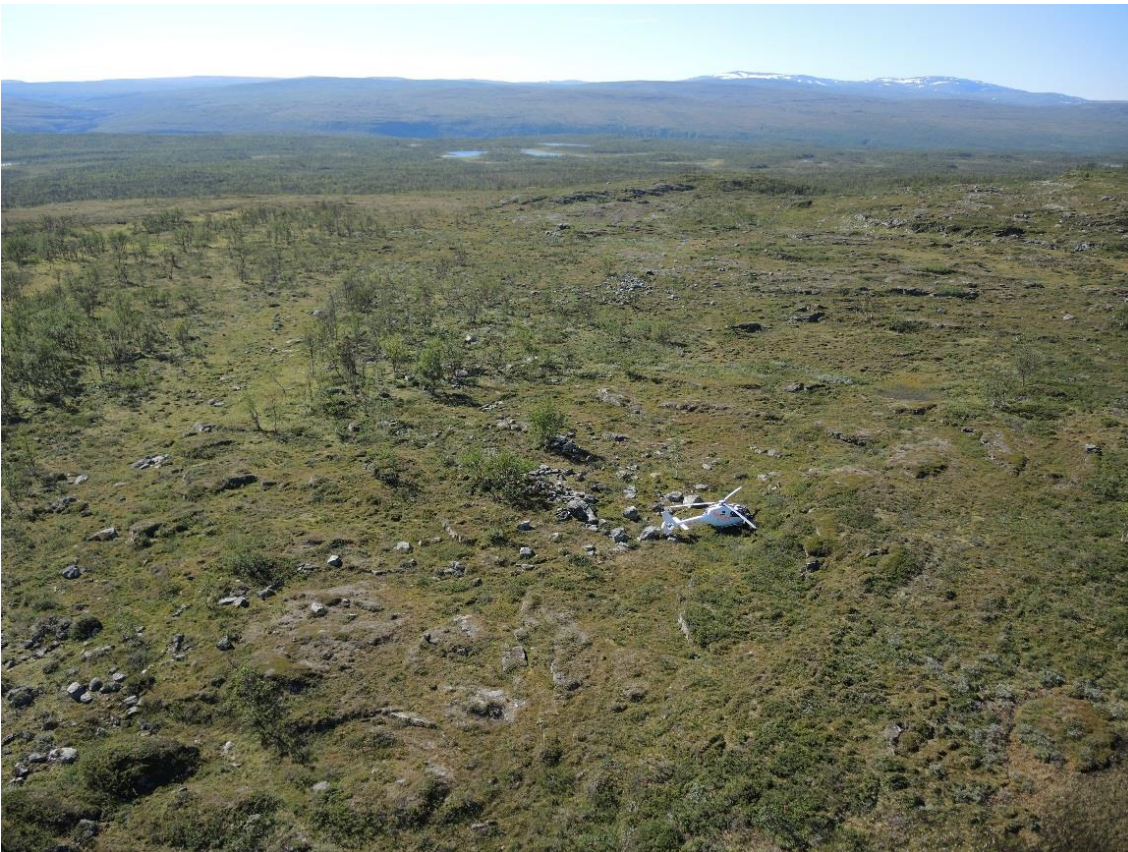
Helikopteret sank rett ned og landet hardt på et lite og flatt område i nærheten av noen store steinblokker. Neseseksjonen og halepartiet ble skadet. Hovedrotorbladene slo i halebommen og understellet ble deformert på grunn av den harde landingen (se figur 5).

Figur 5: Helikopterets plassering i terrenget på havaristedet. Foto: SHT

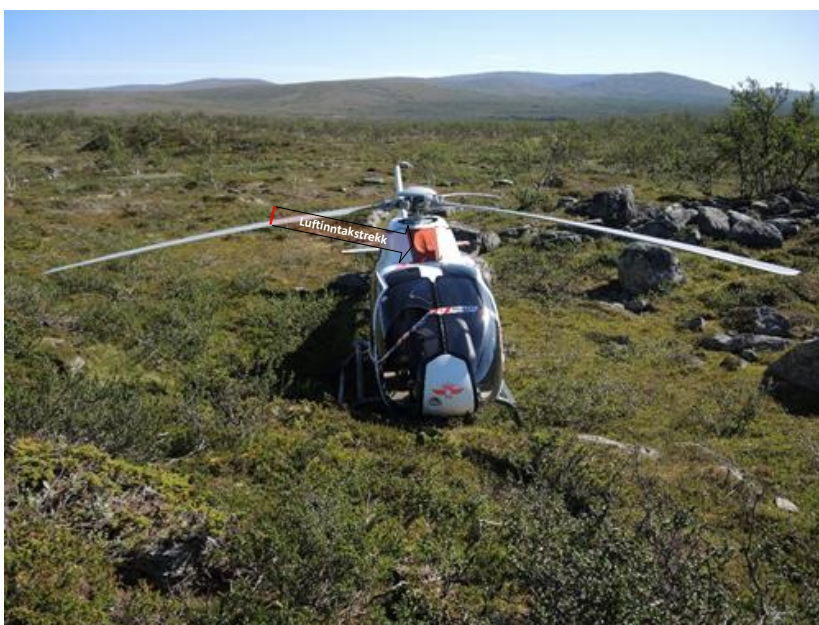
Besetningen på redningshelikopteret reagerte på at trekket på luftinntaket på SE-JJM var påmontert, siden de var av den oppfatningen at fartøysjefen i den tilstanden han var med smerter i ryggen vanskelig kunne ha installert trekket etter ulykken (se figur 6). Motoren har et eget luftinntak på høyre side av skroget. Det tildekkede luftinntaket er ment for å bidra til luftsirkulasjon i området hvor hovedgearboksen er montert. I tillegg har dekslene rundt gearboksområdet store åpninger på begge sider, samt åpning for rotoraksel/swashplate. I så måte har ikke dette tildekkede luftinntaket noen innvirkning på motorens ytelse.

Figur 6: Påmontert trekk på luftinntak. Foto: SHT
