SL 2017/03

RAPPORT OM LUFTFARTSULYKKE VED HOPLAND, SOGN OG FJORDANE 18. SEPTEMBER 2016 MED HOFFMAN AIRCRAFT LTD. H 36 DIMONA, LN-GMY

Avgitt dato: 20.03.2017
SL Rapport: 2017/03

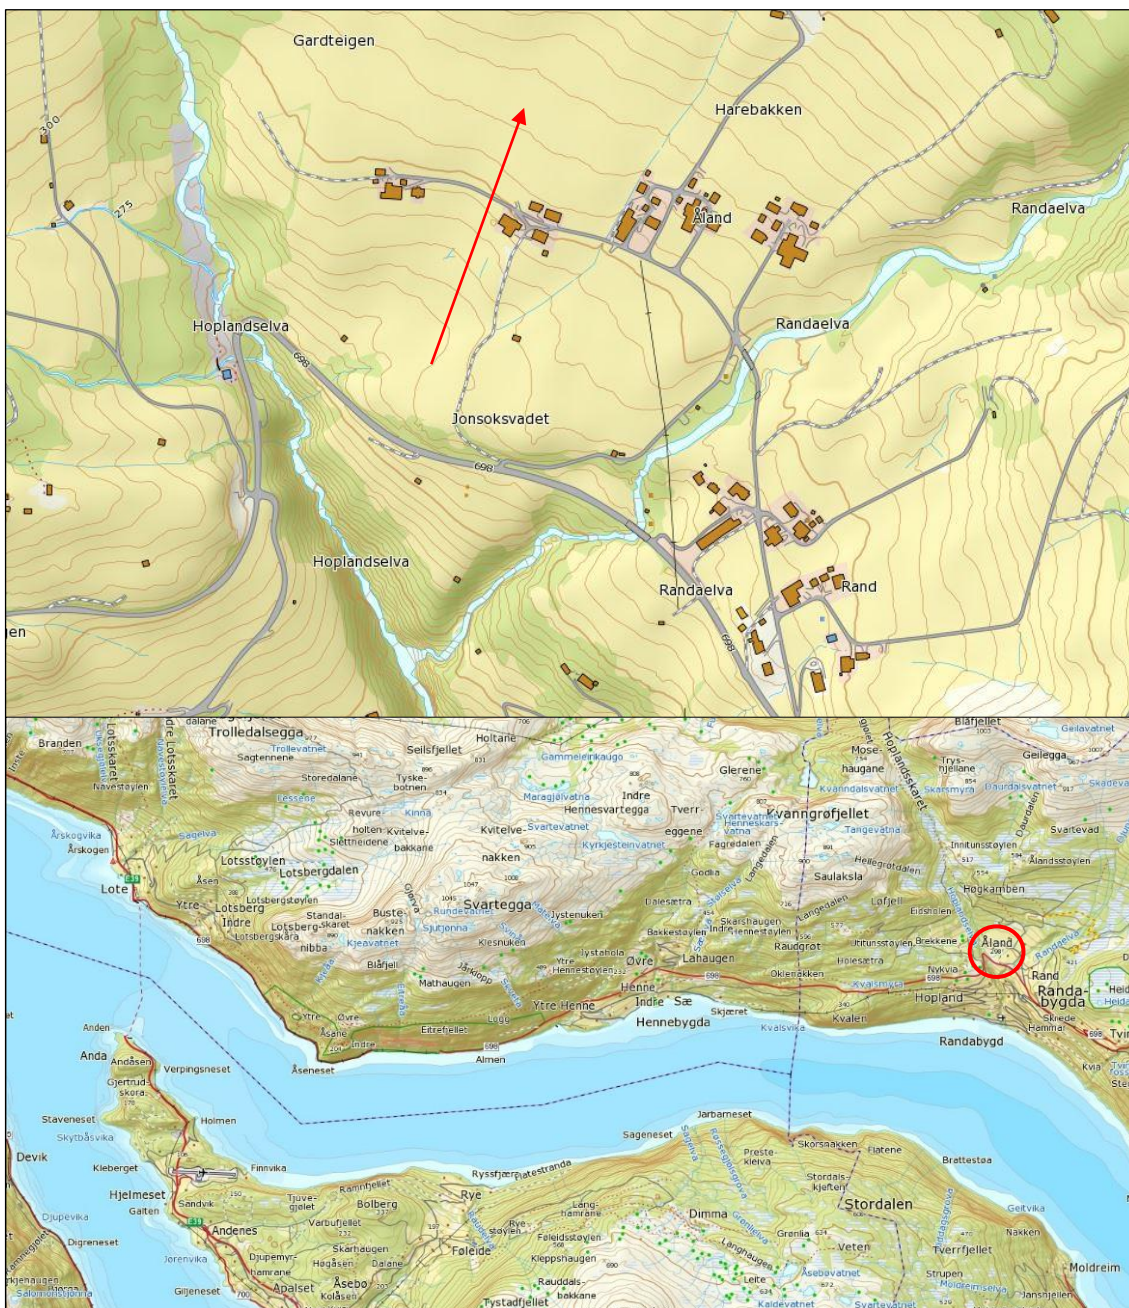
Et skrånende jorde vest for gården blir valgt, og det ble foretatt to 360° svinger for å komme i riktig høyde for finale. Utflating før landing i det stigende terrenget ble gjort litt sent.

Figur 1: Ulykkesstedet. Innflygingsretning er markert med rød pil. Kart: © Kartverket

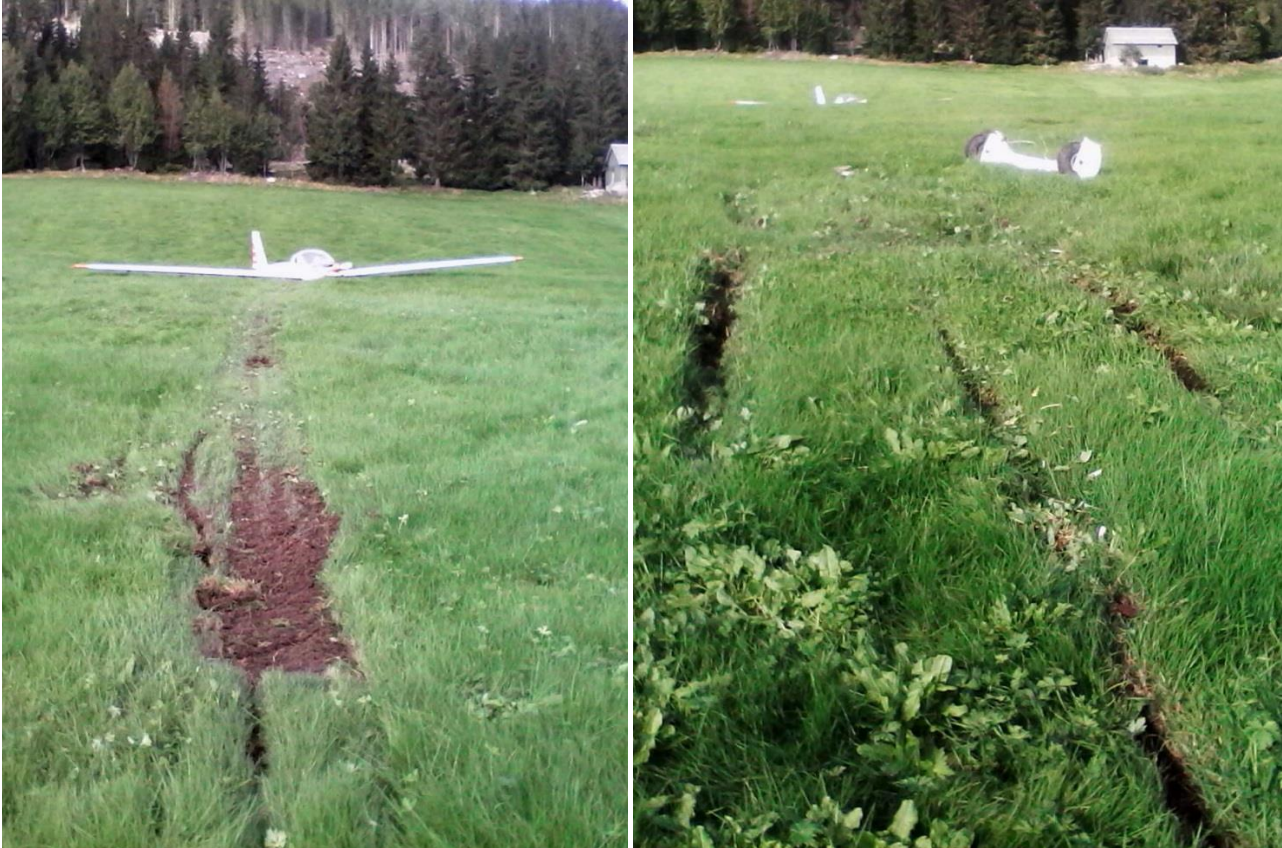
Landingen ble så hard at hjulene trengte gjennom gresstorven, og hovedunderstellet ble revet av flyet. Flyet spratt deretter opp og traff bakken igjen 20-30 m lenger oppover jordet, før det la seg til ro med nesens delvis mot fartsretningen.

Det oppstod skader på vingene fordi understellet slo opp og traff undersiden. Halehjulet ble revet av, og haleflaten ble skadet. Det ene propellbladet ble brukket, se figur 2.

Figur 2: Landingsstedet. Foto: Privat

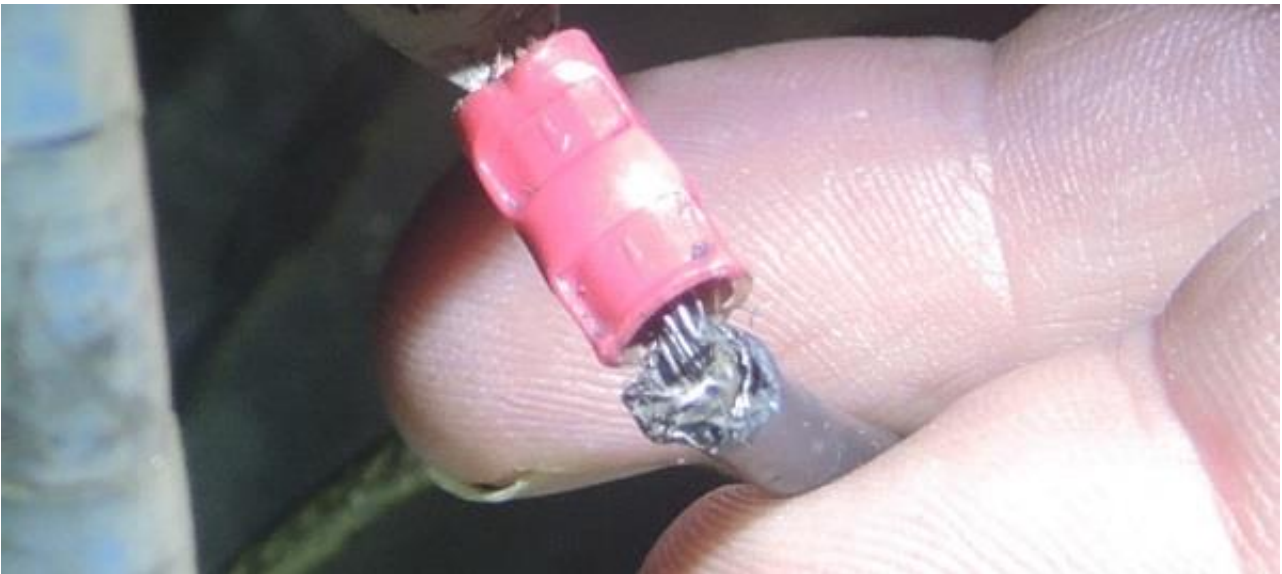
Flyet ble transportert tilbake til Sandane lufthavn og satt inn i flyklubbens hangar. SHT utførte feilsøking på motorens tenningsystem. Limbach-motoren har ett tenningsystem og derved kun en magnet. Magneten med tilhørende elektrisk oppkobling ble nærmere undersøkt. Det ble funnet feil på ledning mellom magnet og tenningsbryter. Feilen resulterte i at det ikke var gnist på tennpluggene da motoren ble kjørt på starteren.

På LN-GMY hadde denne ledningen skjerm, og skjermingen var koplet til gods kun via tenningsbryteren. Skjermingen skal også i henhold til magnetfabrikantens retningslinjer koples til gods på magnet. Hensikten er å redusere muligheten for elektrisk støy som blant annet kan påvirke radiokommunikasjon.

Senterlederen i ledningen var koplet til magneten med en ringterminal. På et tidspunkt, som ikke fremkommer i den tekniske historikken til flyet, ble ringterminalen skiftet. Skjermingen ble kuttet sammen med isolasjonen da ledningen ble avisolert for å sette på ny ringterminal.

Derved var uisolert skjerming svært nært senterleder med risiko for kontakt til jord via skjerming. Ved måling av motstand mellom skjerm og senterleder kunne det konstateres at det kunne oppstå kontakt mellom skjerm og senterleder avhengig av hvordan ledningen ble bøyd.

Figur 3: Ledning mellom magnet og tenningsbryter. Foto: SHT

På et tidspunkt, som ikke fremkommer i flyets tekniske logg, har enten ringterminalen blitt skiftet på den enden av ledningen som skal festes til magnetens tilkopling, eller det har blitt laget en ny ledning. Skjermingen på den enden som skulle kobles til magneten ble kuttet sammen med isolasjonen på ledningen, og ringterminalen ble montert på en slik måte at et stykke av senterleder var uisolert, se figur 3. Derved oppstod muligheten for kortslutning til jord.

Problemet med magneter som kortsluttes til jord på grunn av dårlig tilstand på ledning mellom tenningsbryter og magnet er velkjent. Dette bør vies oppmerksomhet hos vedlikeholdspersonell ved vedlikehold og inspeksjon av stempelmotorer.

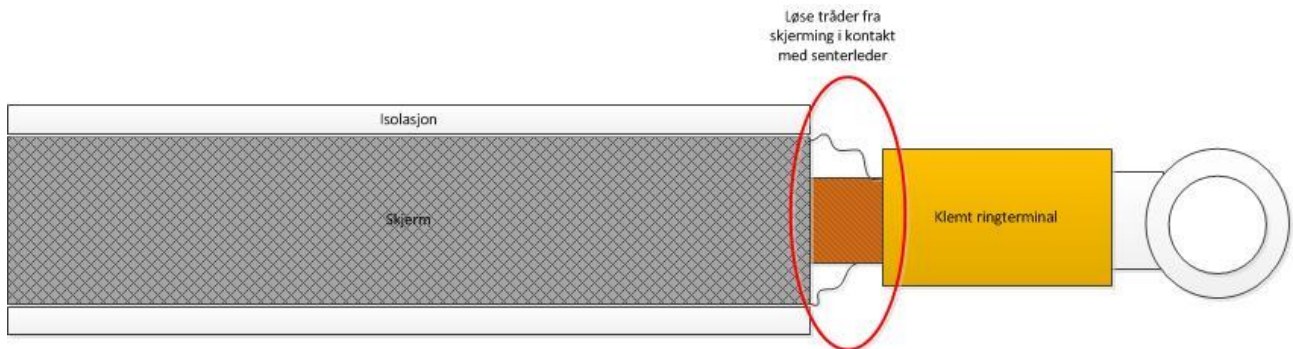
Figur 4: Feilaktig terminering av ledning. Skisse: SHT

Skjermingen på denne ledningen skal være jordet i begge ender. Hvis det oppstår kontakt mellom senterleder og skjerming, vil det gi samme resultat som å slå av tenningen med tenningsbryteren.

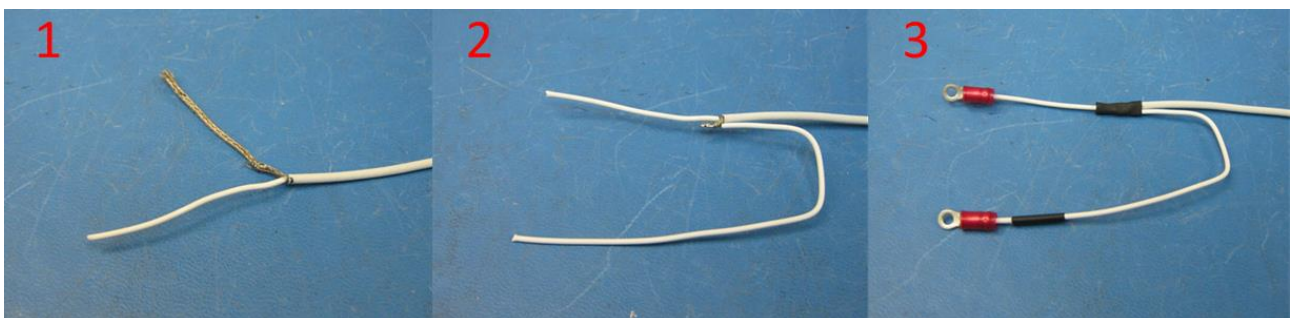
Figur 5: Riktig terminering av skjermet ledning mellom magnet og tenningsbryter. Kilde: verticalpower.com

Ved tilvirking av ny ledning som skal brukes mellom magnet og tenningsbryter, må man sikre seg mot at skjermingen ikke kan komme i kontakt med senterleder. Følgende illustrasjon viser dette i 3 trinn, se figur 5.
