RAPPORT

SL 2017/07

RAPPORT OM ALVORLIG LUFTFARTSHENDELSE, REINSVOLL FLYPLASS, OPPLAND 23. JANUAR 2016 MED CESSNA 172S, LN-AGT

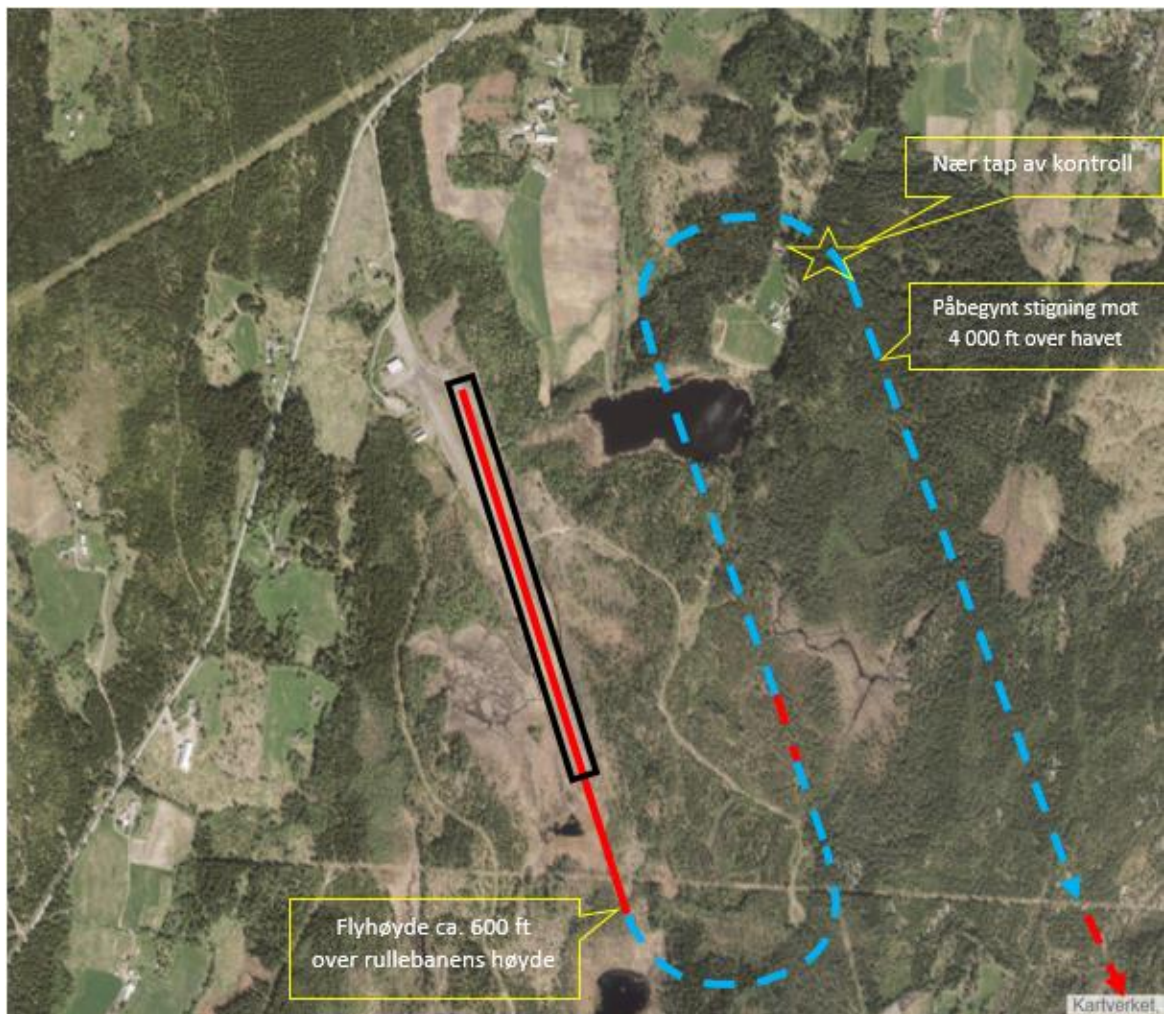
Figur 1: Havarikommisjonens illustrasjon av antatt flyrute basert på fartøysjefens forklaring. Sort rektangel viser rullebanen. Røde linjer illustrerer flyging i visuelle forhold. Lyseblå linjer illustrerer flyging i skyer. Kart: © Kartverket. Illustrasjon: SHT

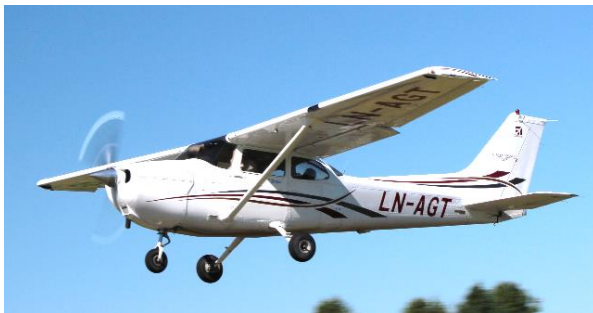
1.6.1 LN-AGT er en Cessna 172S (se figur 2) med konvensjonelle flyinstrumenter (se figur 3). Flyet er kun utrustet for flyging i henhold til de visuelle flygereglene (VFR) og er således ikke utstyrt for instrumentflygereglene (IFR). Flyet har ikke autopilot. Flyet ble bygd i 2006 og har en Lycoming IO-360-L2A injeksjonsmotor som yter 180 HK.

Figur 2: Cessna 172S, LN-AGT. Foto: Rune Brambo

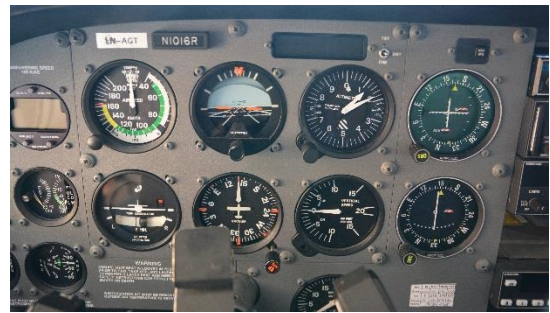
Figur 3: Flyinstrumentene på LN-AGT. Foto: SHT
