RAPPORT

SL 2017/12

RAPPORT OM LUFTFARTSULYKKE I INNSJØEN ØYEREN, ENEBAKK 17. APRIL 2017 MED HAMILTON SH-1 GLASTAR, SE-XUG

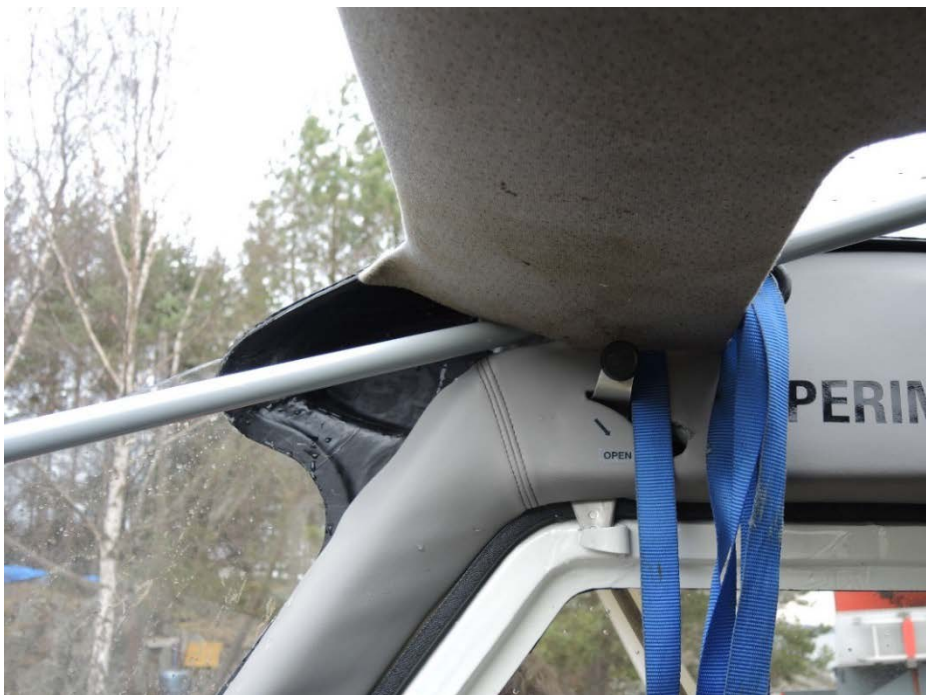
Da flyet tippet rundt, sprakk vindusruten og kabinen ble raskt fylt med vann. Han løsnet sikkerhetsbeltet, holdt seg i taket og snudde seg rundt. Da var det så mye vann i kabinen at han måtte bøye hodet bakover for å få luft. Han ble redd da han så hvor lite rom det var igjen uten vann, men ble ikke handlingslammet. Fartøysjefen hadde ikke erfaring fra evakueringstrening i basseng, men han hadde tenkt igjennom hvordan han ville gjøre det, dersom han en gang måtte evakuere i vann. Han hadde spesielt tenkt igjennom hvordan han ville finne dørlåsen for å komme seg ut: Ved å følge kanten på døra med hånden. Dette gjorde han, og fant frem til låsen under vann, se figur 1.

Figur 1: Dørlåsens plassering: Til venstre over høyre dør. Foto: SHT

Fartøysjefen hadde tenkt igjennom forhold knyttet til evakuering ved havari på forhånd. Han hadde spesielt tenkt på hvordan han ville finne dørlåsen, for å komme seg raskt ut, dersom flyet under landing på vann tippet rundt. Man kan bli svært desorientert i opp ned tilstand, og det er skremmende om kabinen fylles med vann. Bobler i vann, som strømmer inn i kabinen, gjøre det dessuten vanskelig å visuelt søke under vann. Fartøysjefen søkte med hånden langs dørkarmen, fant låsen, åpnet denne og kom seg ut. Havarikommisjonen mener at fartøysjefen gjennom å ha visualisert og tenkt på hvordan eventuelt skulle evakuere var av stor nytte da han måtte komme seg ut av flyet raskt. Han evnet å holde hodet klart og holdt seg til planen.

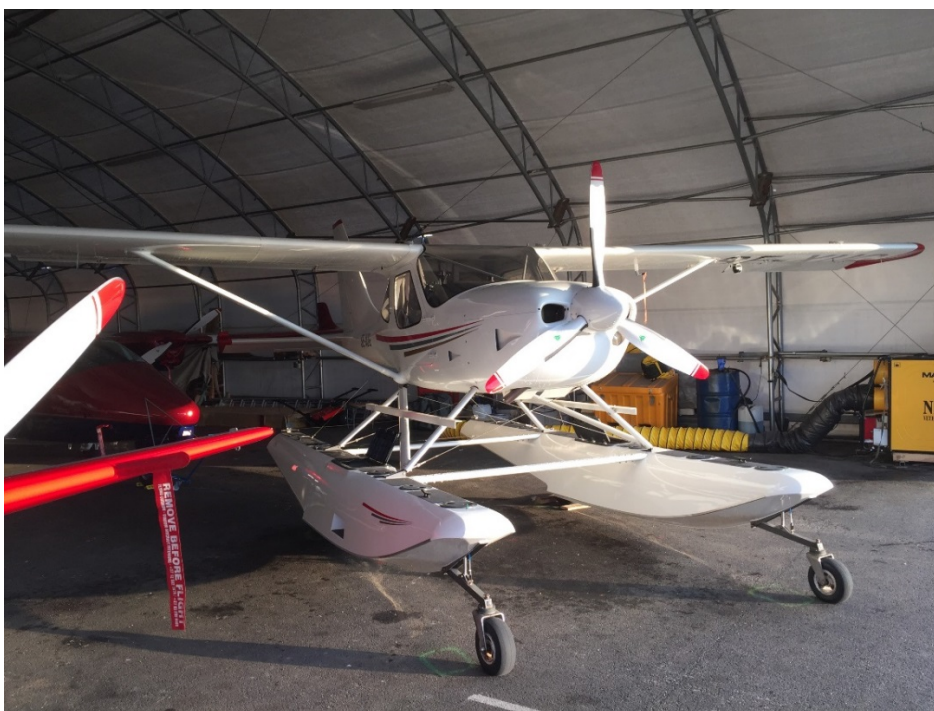
Skader på luftfartøy: Begge flottørstag brukket. Skader på høyre vinge og flottører.
Sprekker i skrog og vindusflater, samt vannskader.

Fartøysjefen fløy med kurs 180 grader og planla landing rett ut for Kirkebygda i Enebakk. Han startet nedstigningen i 2 300 ft, omtrent da flyet passerte rapporteringspunktet Midtøy. Fartøysjefen opplevde innflygingen som normal fram til han nesten var klar for å sette flyet på vannet. Han opplevde at flyet hadde større gjennomsynking enn vanlig, og økte derfor gasspådraget for å avbryte landing. Flyet steg imidlertid ikke. Under landingen traff flyets venstre flottør først ned på vannet. Flyet dreide brått mot venstre, for så å krenge mot høyre. Vingespissen på høyre side tok ned i vannet, og flyet tippet rundt med fronten først. Flyet havnet opp ned i vannet, og fløt på flottørene.

Figur 2: SE-XUG. Foto: Fartøysjef
