# RAPPORT

SL 2018/02

## RAPPORT OM LUFTFARTSULYKKE I KILEN SJØFLYHAVN, FORNEBU, BÆRUM 8. OKTOBER 2017 MED REIMS AVIATION SA F172M, LN-RAM

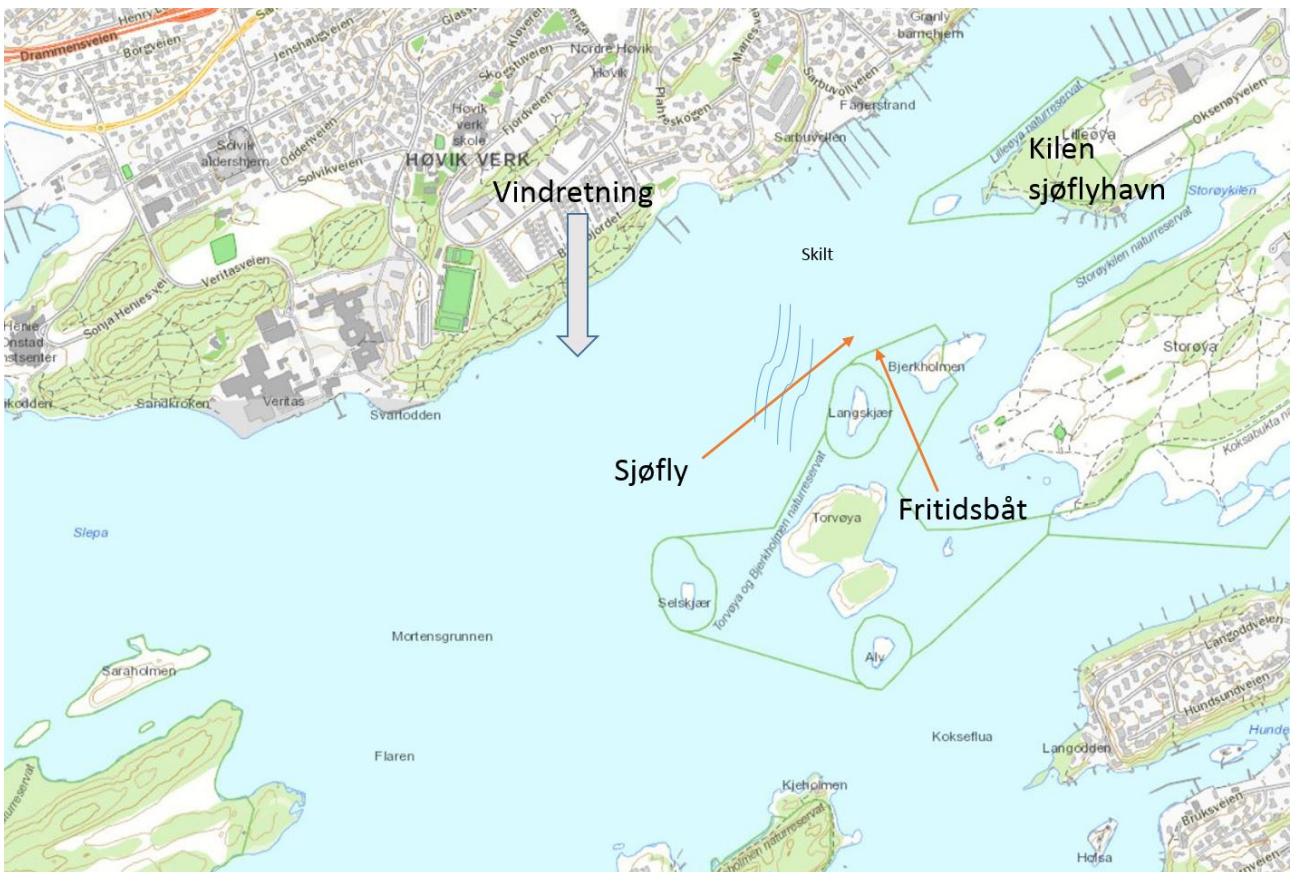
Båten var en 15 fot åpen hvit fritidsbåt, med to personer om bord. Båtføreren har fortalt Havarikommisjonen at de holdt en hastighet på anslagsvis 10-15 kt. På vei fra Snarøysund til Høvik passerte de mellom Langskjær og Bjerkeholmen (se figur 1). Da båten kom ut av sundet fikk de øye på sjøflyet som kom taksende mot dem fra venstre, ca. 10 m unna. Båtføreren har fortalt at de så flyet, før de hørte det. Han foretok en unnamanøver til høyre og stoppet motoren. Sjøflyet og båten kom ikke i kontakt med hverandre.

Båtføreren var godt kjent i området og klar over at sjøfly opererte der. Han var videre kjent med at det sto et skilt på et skjær som varslet om sjøflyoperasjoner. Skiltet med teksten «Se opp for sjøfly» er plassert nærmere Høvik, på nordsiden av sjøflyhavnas landingsbane (se figur 1).

Figur 1: Illustrasjonen viser området der Kilen småflyhavn ligger. Sjøflyet LN-RAM hadde landet i baneretning 07. Fritidsbåten passerte ut fra sundet mellom Bjerkholmen og Langskjær, på kryssende kurs med sjøflyet. Kartkilde: Kystinfo, Kystverket

Det er plassert et varselskilt med teksten «Se opp for sjøfly» på nordsiden av landingsbanen på Kilen sjøflyhavn. Selv om båtføreren som var involvert i denne hendelsen var klar over at sjøfly opererte i området, mener Havarikommisjonen at Kilen sjøflyklubb bør vurdere å få etablert et tilsvarende varselskilt i farvannet på sørsiden av Bjerkeholmen.

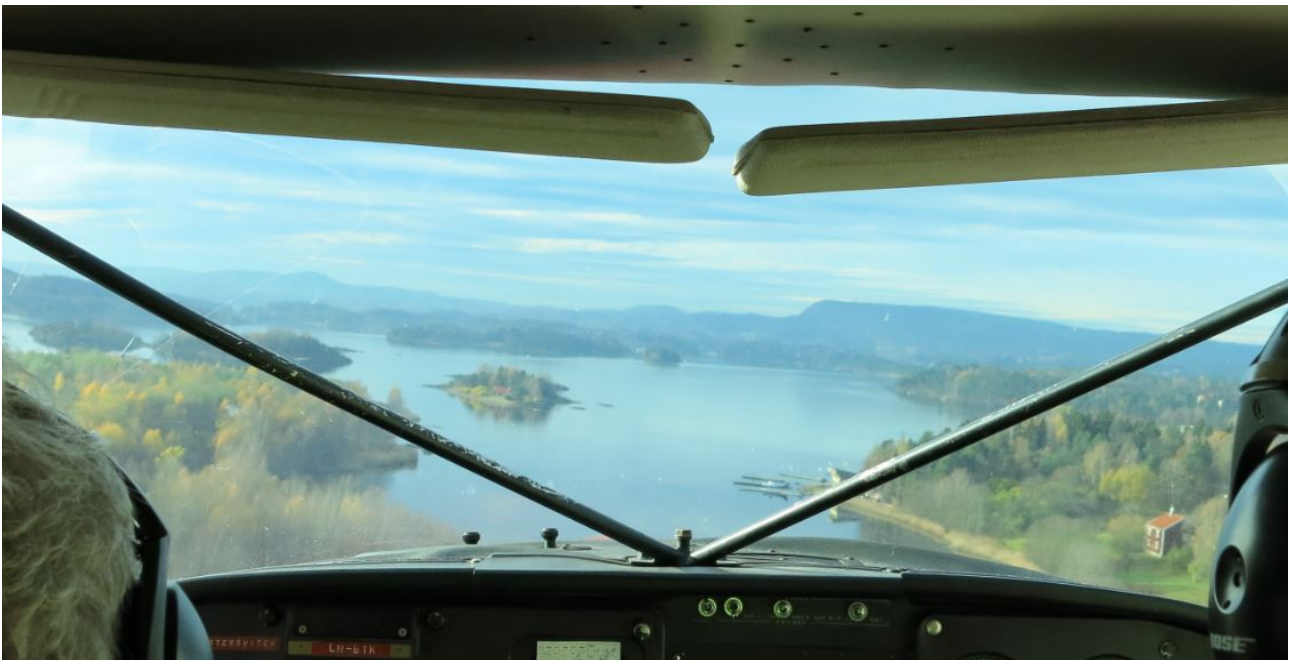
Figur 2: Den aktuelle innflygingen foregikk med baneretning 07. Bildet viser innflyging motsatt vei, der baneretning er 25. Kilen sjøflyhavn ses til høyre for landingsbanen, mens Bjerkholmen med Langskjær i bakgrunnen ses til venstre. Foto: SHT

Fritidsbåten, som kom ut fra sundet mellom holmen og skjæret, hadde trolig vært vanskelig å få øye på selv om fartøysjefen hadde vendt sin oppmerksomhet til høyre på et tidligere tidspunkt. Det er god oversikt over landingsbanen ved innflyging 07, men det kan være vanskelig å se mindre fartøy som befinner seg nær holmer og skjær med vegetasjon. I sær gjelder dette ved blankt vann da terrenget speiler seg i vannet og kan bidra til å kamuflere fartøy.
