SL 2018/05

## RAPPORT OM LUFTFARTSULYKKE PÅ BRETTESNES I LOFOTEN 14. DESEMBER 2017 MED AIRBUS HELICOPTERS AS 350 B3, LN-OPA

Avgitt dato: 05.07.2018  
SL Rapport: 2018/05

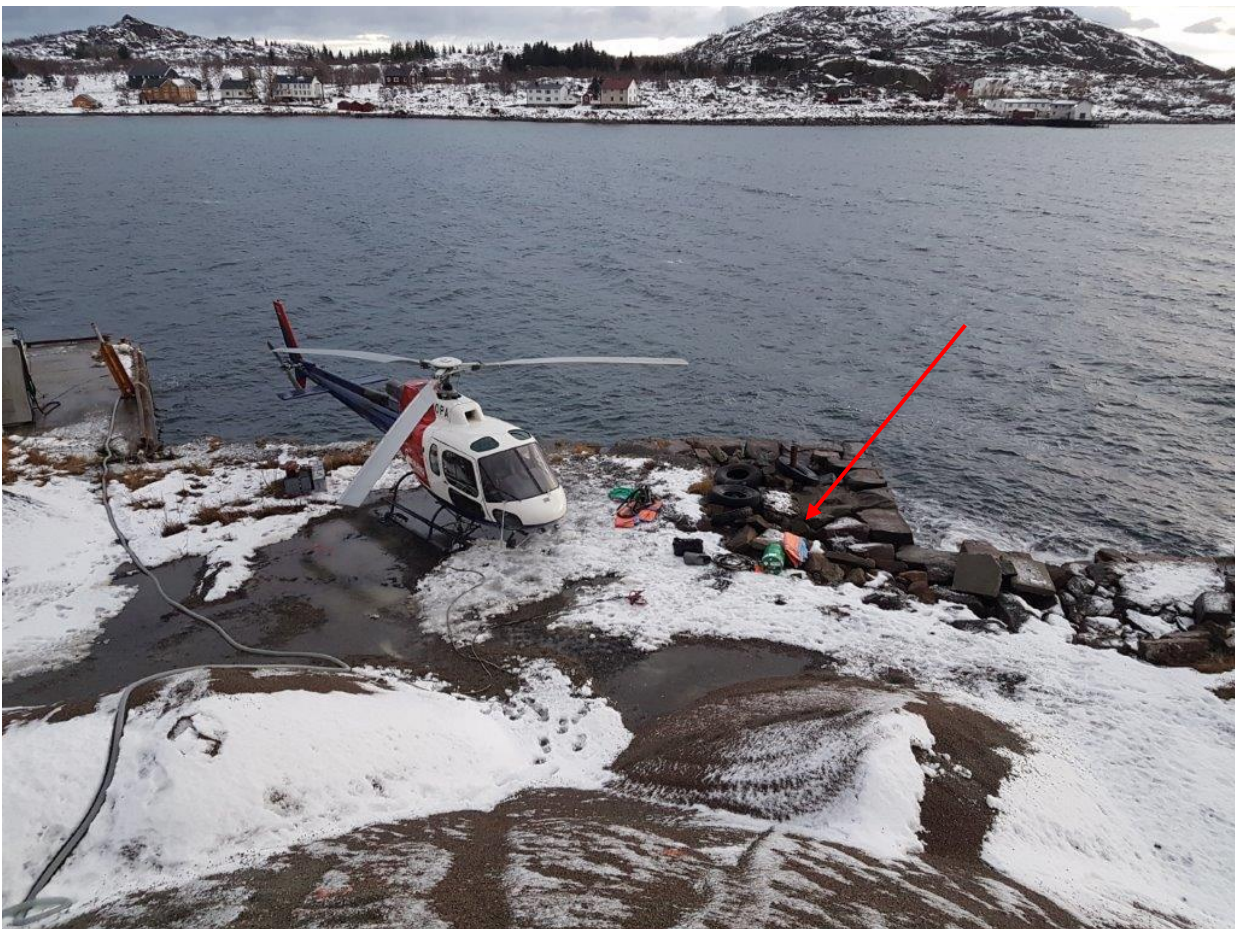
Helikopteret LN-OPA var på lasteoppdrag i forbindelse med støpearbeid i Brettesnes i Lofoten. Helikopteret ankom ca. 30 minutter før ulykken skjedde og landet på en kai (se figur 1). Lastemann og fartøysjef lastet ut av helikopteret. Lasten besto bl.a. av en betongtobb som var pakket i en lastesekk, også kalt bigbag (glassfiber lastesekk, som rommer ca 1 m<sup>3</sup>). Fartøysjefen skriver i sin rapport til Havarikommisjonen at de tok ut tobben og plasserte den ca. 3 m fra helikopteret. I lastesekken la de et tomt 60 l fat, en sjakkelpose på ca. 20 kg, en 15 m longline og fire sammenbrettede lastesekker (se figur 2 og 3). Lastesekken med innhold ble plassert ca. 5 m fra helikopteret. Ca. 3 m fra helikopteret lå det også diverse utstyr lagt oppå flere nye, sammenlagte lastesekker (se figur 1).

Figur 1: Landingsplassen på kaia. Bildet er tatt innenfor en time etter havariet. Helikopteret står med fronten mot vest. Rød pil viser hvor lastesekken (bigbag) som var fylt med utstyr var plassert. Den fløy opp da helikopteret landet og ble ført inn i hovedrotoren. Den andre samlingen med utstyr og flatpakkede lastesekker, til venstre, nærmere helikopteret, lå i ro. Foto: Helitrans AS

De materielle skadene som oppsto ved denne luftfartsulykken medførte at forsikringselskapet vurderte helikopteret som totalskadet. Ulykken oppsto fordi landingsplassen ikke var tilstrekkelig sikret.

Luftstrømmene fra det landende helikopteret fikk tak i en fylt lastesekk. Vekten av innholdet i sekken var ikke tilstrekkelig til å forhindre at luftstrømmene tok tak i, tømte, og løftet lastesekken.

Det er videre sannsynlig at den sørlige vinden forsterket luftstrømmen i retning mot helikopteret, og følgelig bidro til videre løft av lastesekken, slik at den endte i hovedrotoren. Det oppsto ubalanse og ground resonans som medførte at helikopteret ble ytterligere skadet.

*Det innføres som strakstiltak et forbud mot å ha bigbags utenfor maskinen. Disse må befinne seg i forsvarlig avstand utenfor det som kan vurderes å være downwashens virkeområde.*

Havarikommisjonen mener tiltaket som Helitrans AS har valgt er godt. Helikopterselskapet har innført forbud mot lastesekker utenfor maskinen. Slike må plasseres i forsvarlig avstand utenfor det som kan vurderes å være i området for rotorvind. Det er fartøysjefen som er ansvarlig for at forholdene på landingsplassen er tilfredsstillende før han beslutter å lande. Samtidig er Havarikommisjonen enig i at oppdragsgivere av lasteoppdrag også bør minnes på spesielle farer knyttet til en helikopterlandingsplass. Havarikommisjonen oppfordrer Luftfartstilsynet i samarbeid med Flysikkerhetsforum (FsF) for innenlandshelikopter til å fortsette å finne risikoreduserende tiltak knyttet til utforming og bruk av lastesekker spesielt og øvrige løse gjenstander generelt.

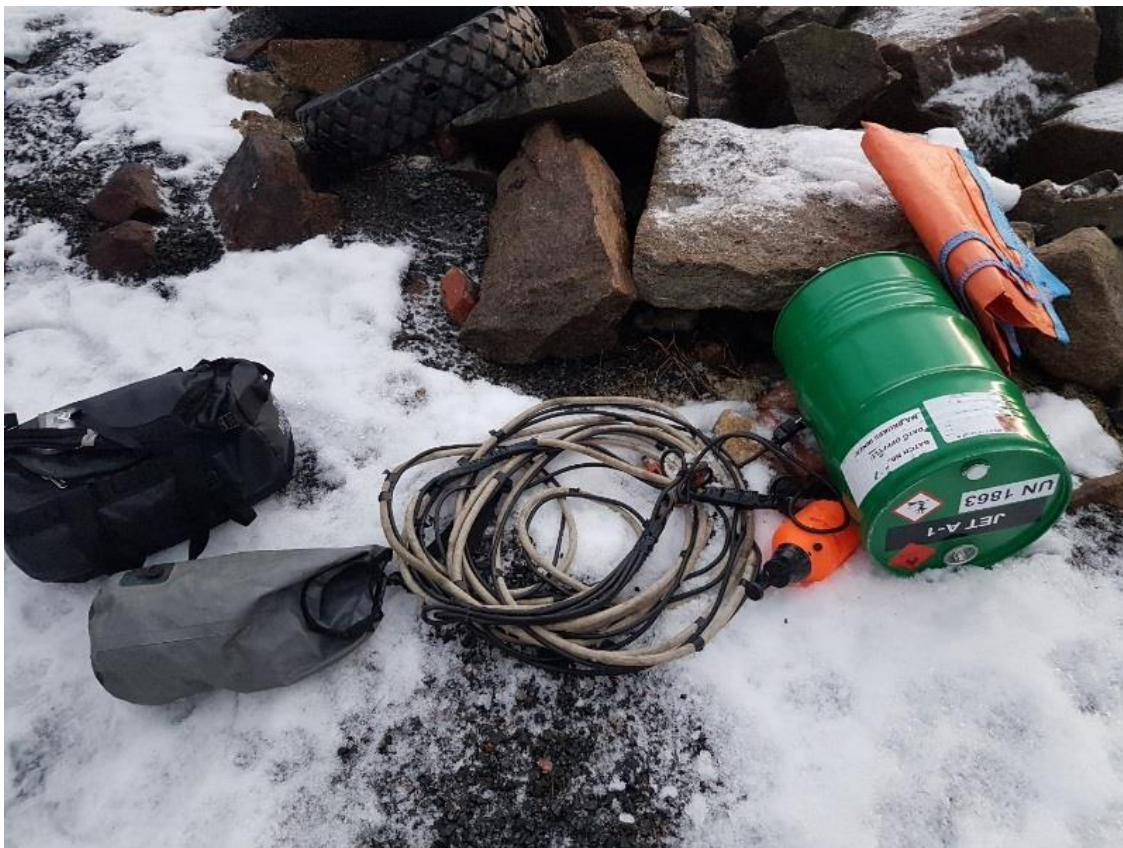
Lastesekken, som hadde truffet rotoren, landet 25 m unna helikopteret (se figur 3). Alt innholdet, som hadde ligget i den, lå samlet på samme plass som lastesekken lå i utgangspunktet (se figur 2). Ingen elementer fra den andre samlingen av utstyr, som lå oppå nye flatklemte lastesekker, hadde blåst opp.

Figur 2: Innholdet i lastesekken, som ble liggende igjen på samme sted da lastesekken det lå i ble sugd opp pga. rotorvind. Foto: Helitrans AS

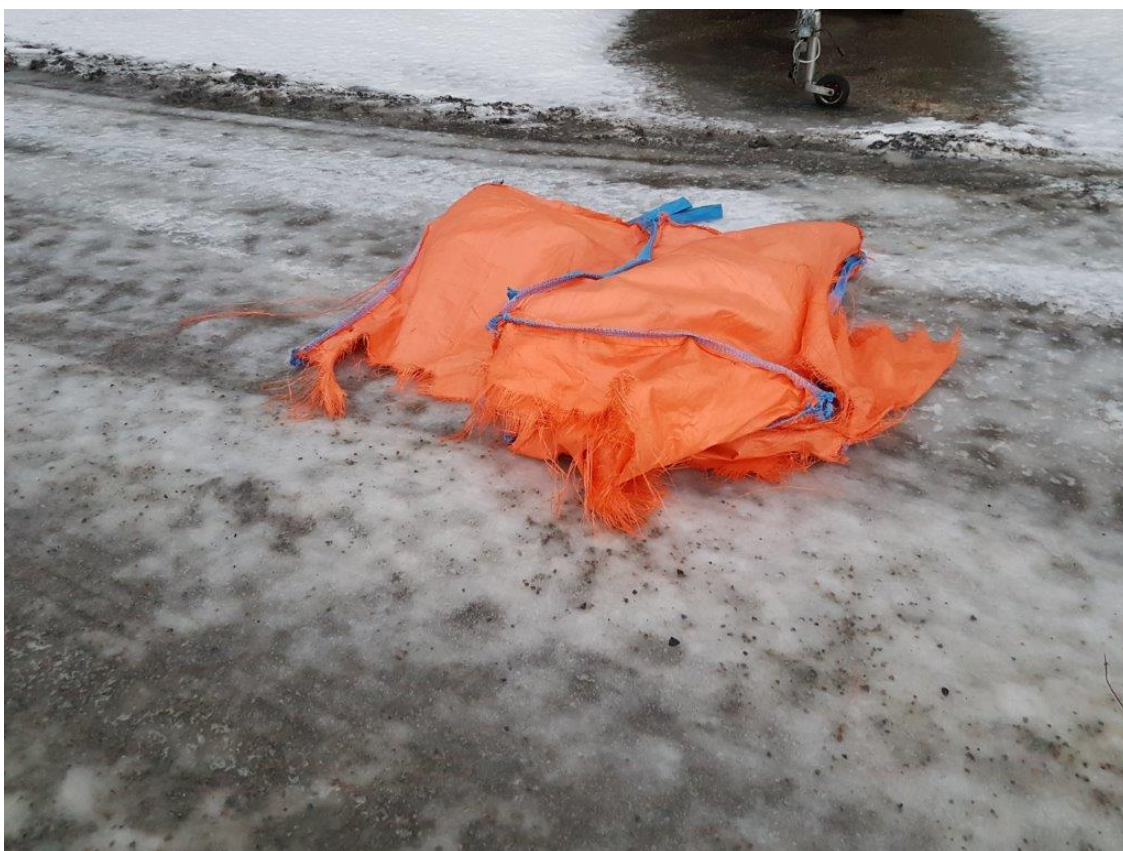
Figur 3: Lastesekken (bigbag) etter at den hadde vært i kontakt med rotoren. Den landet ca. 25 m fra helikopteret. Foto: Helitrans AS

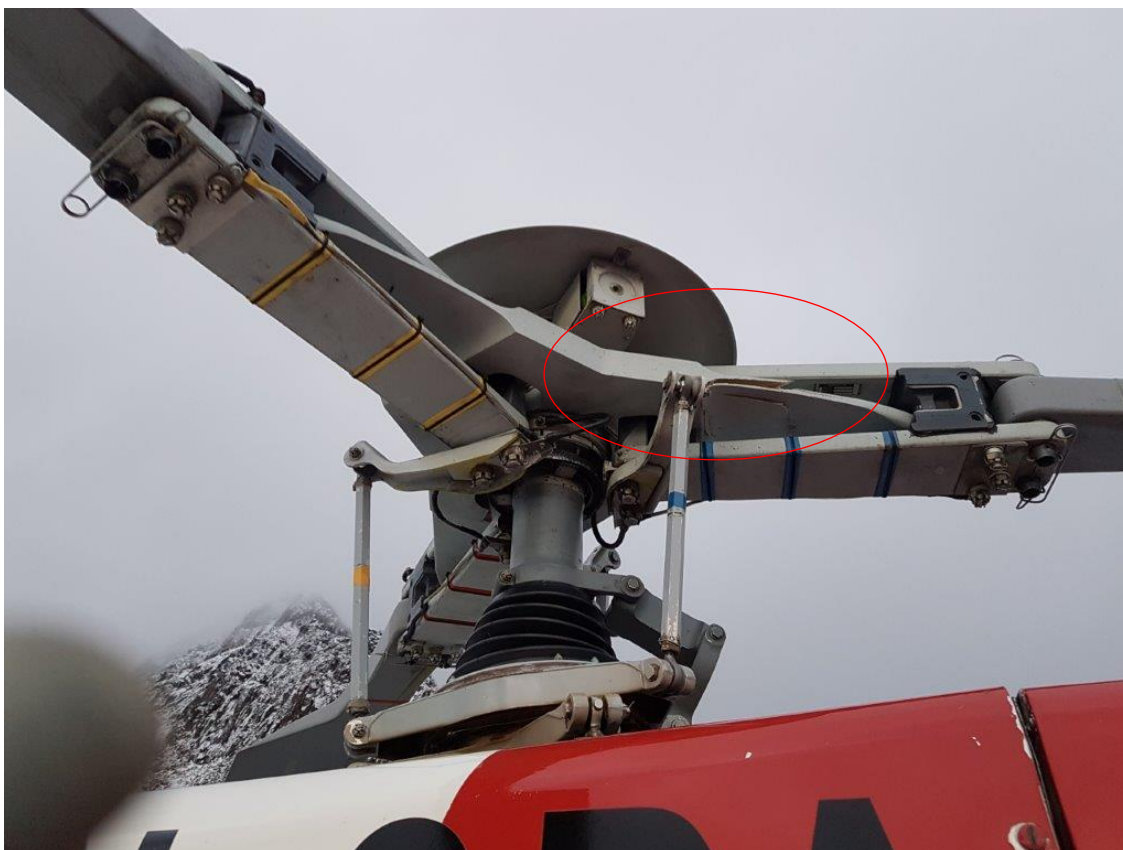
Det oppsto ingen personskader. Vibrasjonene som oppsto etter at lastesekken traff rotoren, påførte imidlertid helikopteret store skader i hovedrotor samt en rekke strukturelle skrogskader (se figur 4 og 5).

Figur 4: En brukket arm på hovedrotorens Starflex er markert med rød ring. Foto: Helitrans AS

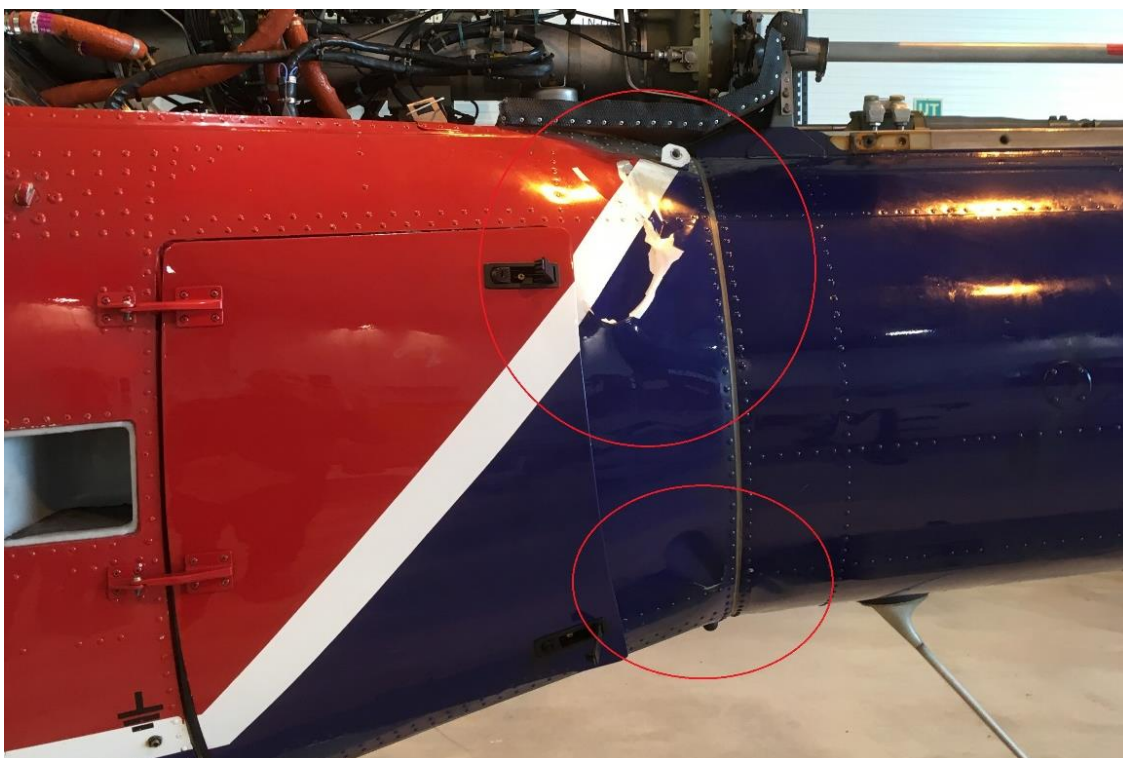
Figur 5: Deformasjoner og strukturelle skader i overgangen mellom skrog og halebom. Foto: Viking Air Claims ApS
