RAPPORT

RAPPORT OM LUFTFARTSULYKKE PÅ RAKKESTAD FLYPLASS, ÅSTORP 21. MAI 2016 MED REIMS AVIATION SA F177RG, LN-ALK

Avgitt dato: 20.11.2018
SL Rapport: 2018/11

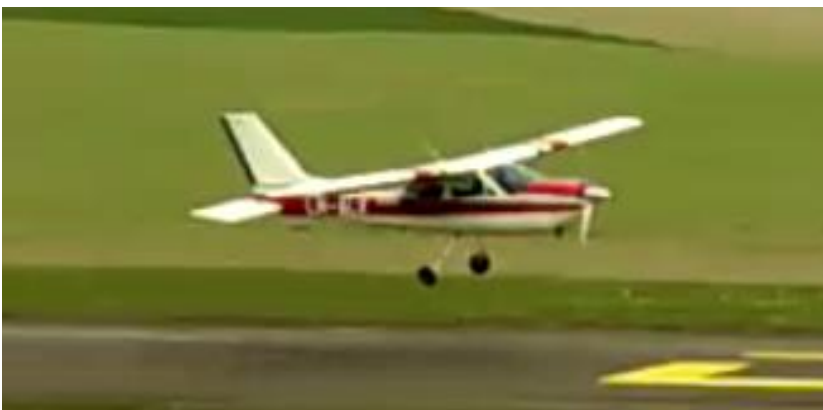
Figur 1: Like før landing. Hovedhjulene er i transitt og henger ned.
Foto: Stillbilde fra videoopptak – Rakkestad flyplass

Rakkestad flyplass har to kameraer med opptaksfunksjon som dekker rullebanen og deler av innflygingssektoren. På videoopptaket av innflygingen, er flyet synlig i seks sekunder før det forsvinner ut av kameravinkelen. I løpet av dette opptaket kan det ikke sees noen bevegelser av hovedhjul eller nesehjul. Begge hovedhjulene er ute mens nesehjulet er innfelt. Det kan synes som at hovedhjulene ikke er helt utfelt (se figur 1). Selve landingen inntraff i en sone uten kameradekning. På neste video-opptak kommer flyet til syne når nesene allerede er i ferd med å ta

Tester av understellet har ikke avdekket feil som skulle tilsi at nesehjulet ikke skulle komme ut som forventet. Testene har imidlertid vist at det er mulig å gjenskape en situasjon som kan være forenelig med observasjonene på video-opptakene. Hvis en hever understellshåndtaket etter at understellet er nede og låst, vil nesehjulet foldes inn først samtidig med at hovedhjulene går ut av lås og blir hengende nede. Dette skjedde under test mens flyet sto på jekker, og luftpresset under flyging ville bidra ytterligere til å folde nesehjulet inn. Hvis understellshåndtaket deretter senkes, vil

Havarikommisjonen mener et sannsynlig scenario er at understellshåndtaket ved en reflekshandling feilaktig kan ha blitt hevet under finalen på den tredje runden, og etter kort tid satt ned igjen. Dette samsvarer med videoopptaket fra ulykken og er forenelig med besetningens forklaring om at understellet var nede og låst med grønn lysindikasjon like før «key point».

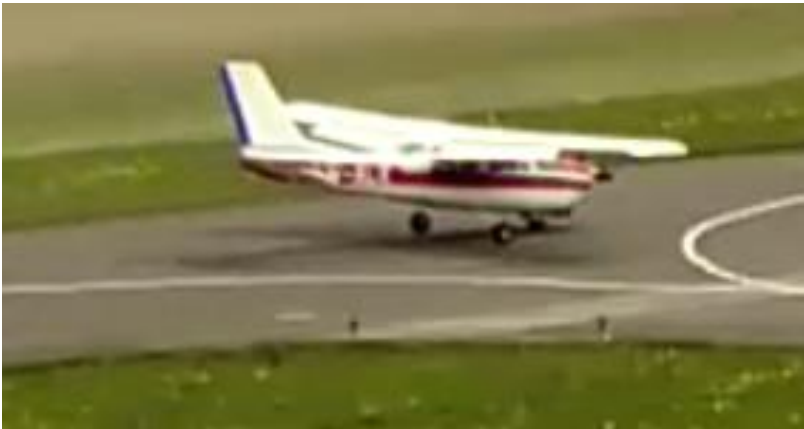
bakken. På dette opptaket kan en se at nesehjulet har kommet delvis ut. Hjulet var imidlertid ikke tilstrekkelig ute til å forhindre at propeller, hjuldører og eksosrør ble påført skader (se figur 2).

Figur 2: Like etter landing. Foto: Stillbilde fra videoopptak – Rakkestad flyplass
