RAPPORT

SL 2018/15

RAPPORT OM LUFTFARTSULYKKE PÅ TRYSIL FLYPLASS SÆTERÅSEN 28. OKTOBER 2017 MED DIAMOND AIRCRAFT INDUSTRIES GMBH DA40 NG, LN-FTM

Avgitt dato: 06.12.2018
SL Rapport: 2018/15

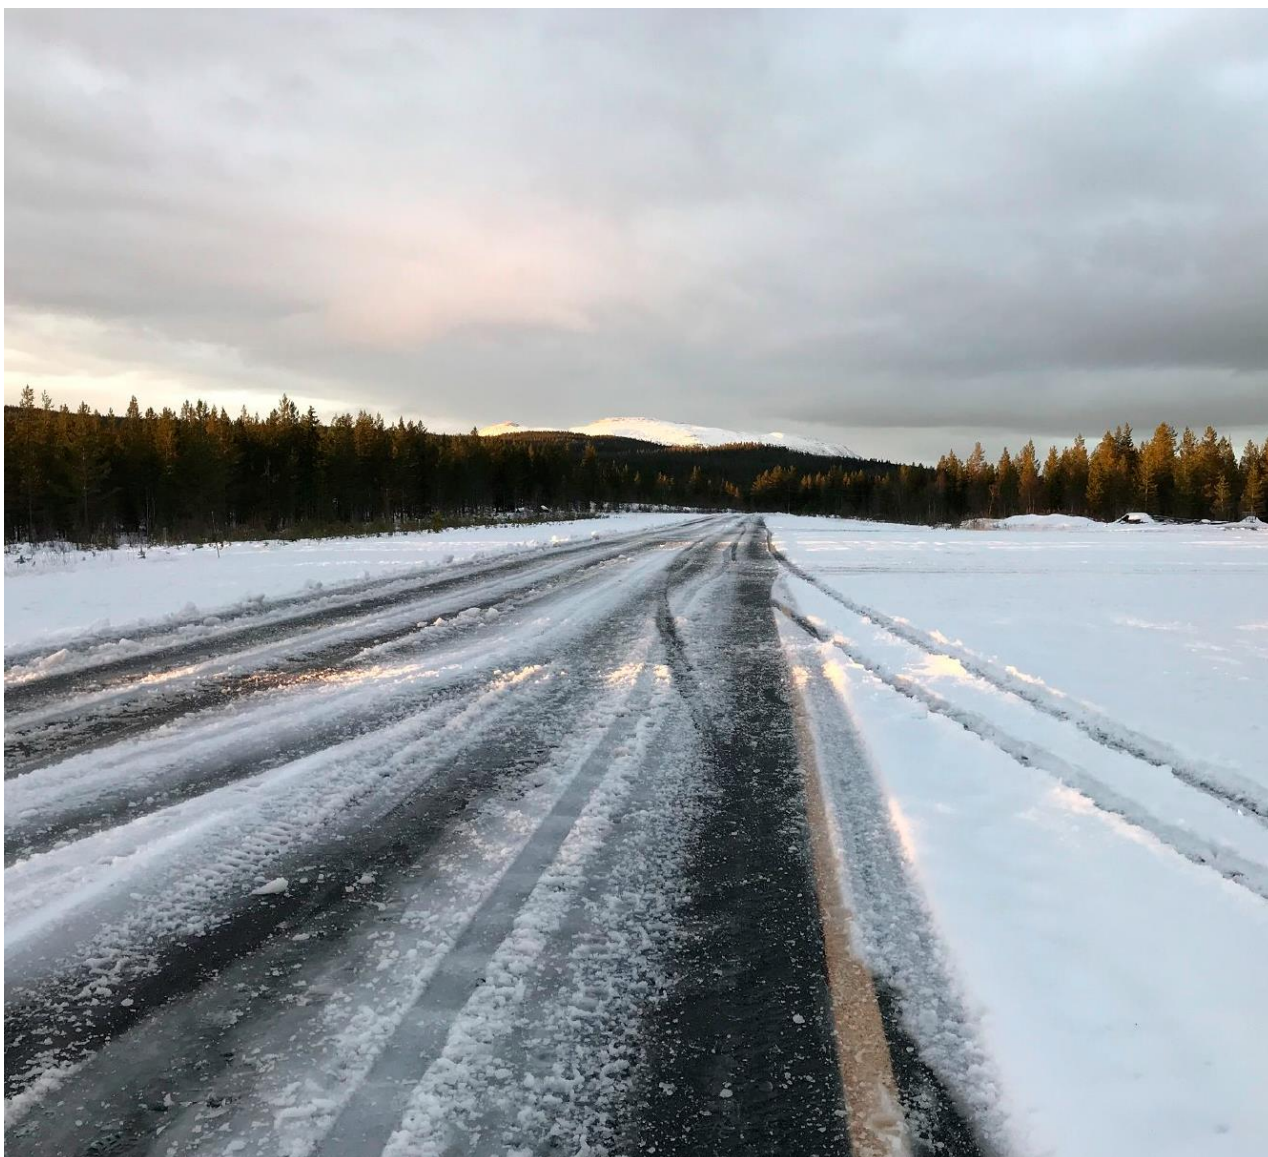
Figur 1: Bilde er tatt mot fartsretningen og viser både baneforhold og hjulspor etter LN-FTM. Foto: Fartøysjef

Etter SHTs mening var det ekstra uheldig for fartøysjefen at forholdene forverret seg i løpet av bakkeoppholdet da temperaturen steg og snøens beskaffenhet endret seg fra å være «lett» til å bli våt og tung (slush).

Fartøysjefens ønske om å fullføre returen til Kjeller før det ble mørkt, har etter SHTs mening bidratt til at rullebanen ikke ble ryddet tilstrekkelig for å kunne gjøre en trygg og normal avgang. Tanken på å bli værende på Trysil og de praktiske problemene det ville medføre for ham selv og
