SL 2018/16

RAPPORT OM LUFTFARTSULYKKE PÅ STORD LUFTHAVN SØRSTOKKEN 20. OKTOBER 2017 MED CESSNA AIRCRAFT COMPANY 182N, LN-DBY

Avgitt dato: 11.12.2018
SL Rapport: 2018/16

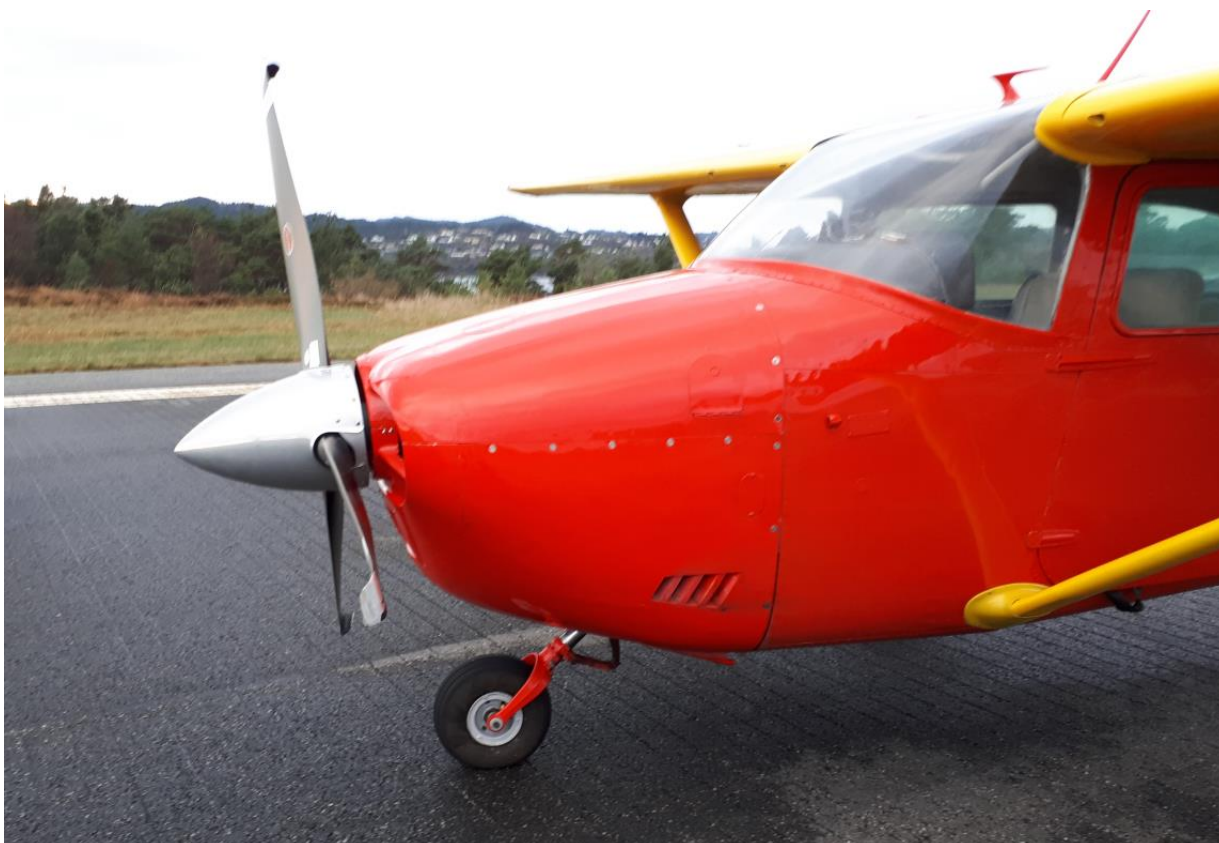
Strukturskader på innfesting av neshjulslegg og bøyde propellblad

Flyet ble stoppet opp på rullebanen og etter at flyger og instruktør hadde tatt seg ut av flyet, kunne de konstatere at flyet hadde blitt påført skader på nesehjulslegg og propell. Nesehjulet hadde truffet rullebanen såpass hardt at festet til nesehjulsleggen hadde løsnet og blitt bøyd fremover. Propellen hadde i tillegg slått ned i rullebanen.

Figur 1: Skade på nesehjulsleggens innfesting og propell. Foto: Privat
