SL 2019/05

RAPPORT OM LUFTFARTSULYKKE PÅ ALTA LUFTHAVN 22. JUNI 2018 MED BOEING 737-8JP, LN-DYE OPERERT AV NORWEGIAN AIR NORWAY

Avgitt dato: 03.04.2019
SL Rapport: 2019/05

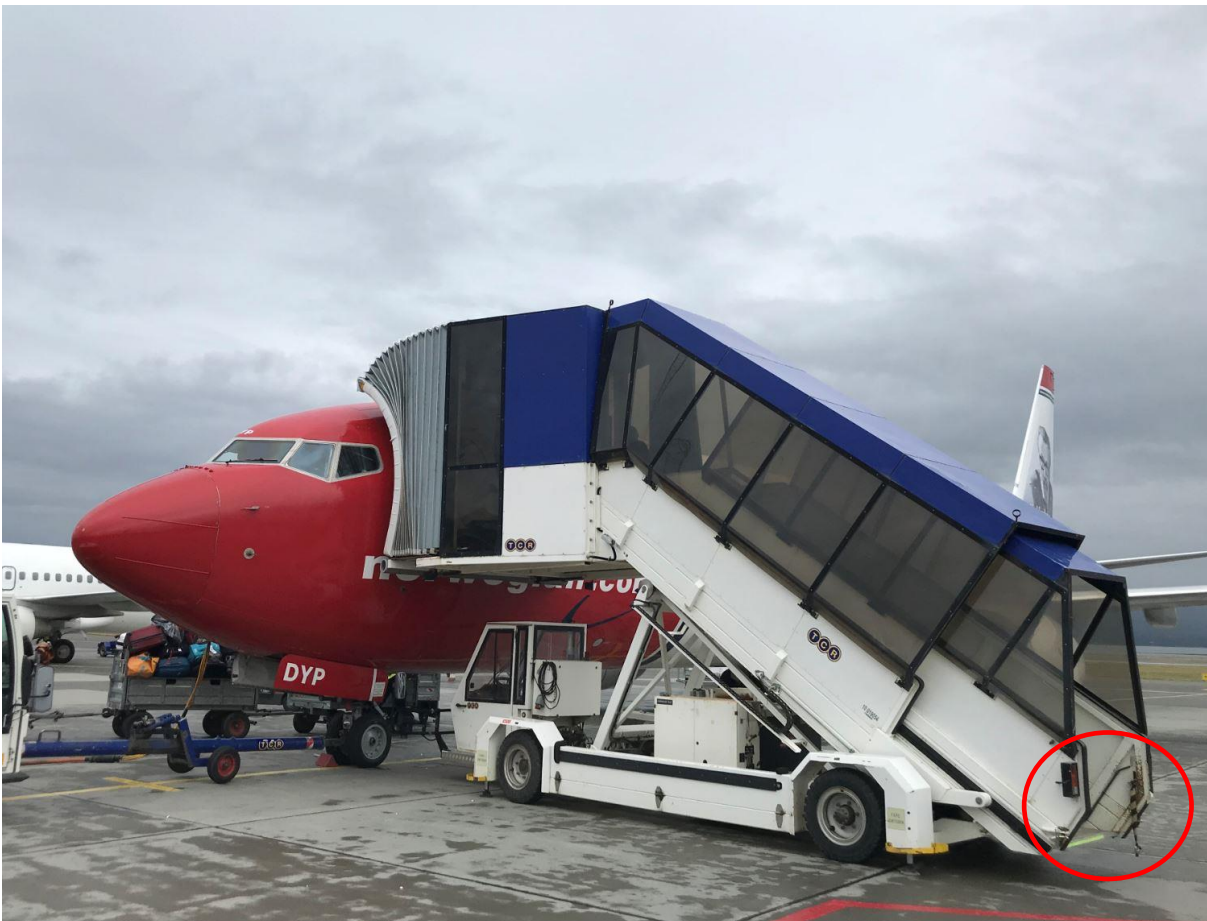
Figur 1: Det aktuelle passasjertrapp-kjøretøyet på Alta lufthavn, tilknyttet et tilsvarende fly fra Norwegian (LN-DYP) ved en senere anledning. Passasjertrappen er overbygd og utstyrt med belg. Belgene gir redusert mulighet for innsyn og utsyn fra sidene. Man kan vanskelig se hvorvidt kabindøra er åpen eller lukket annet enn ved direkte innsyn opp i passasjertrappen (høyre i bildet). Sikkerhetsbåndet, som her henger umontert, er markert med rød ring. Foto: SHT

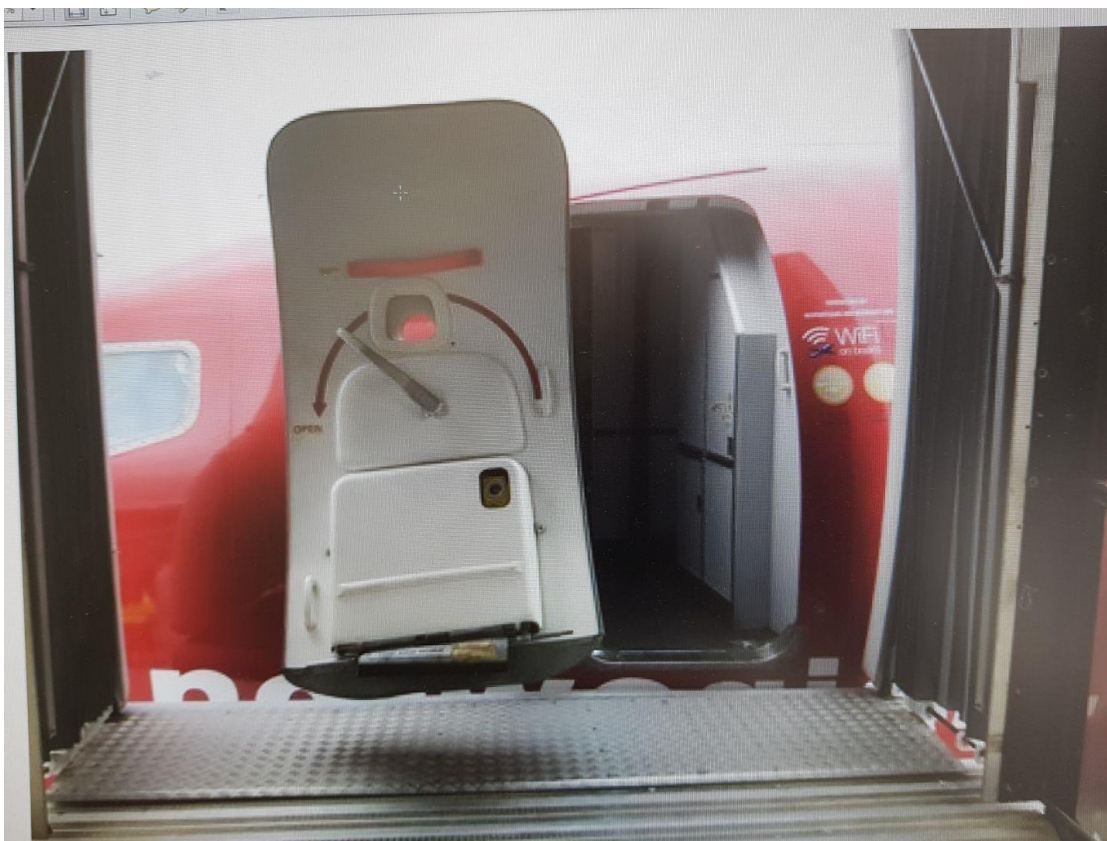
Figur 2: Fremre kabindør i åpen stilling, sett fra øverst i den aktuelle passasjertrappen. Foto: SHT

Nederst på passasjertrappen er det et sikkerhetsbånd (rear safety strap, som er nevnt som punkt nummer tre over). Sikkerhetsbåndet har to funksjoner: Det skal markere at passasjertrappen er stengt for adgang. Samtidig er det er en sikkerhetsinnretning, lik en dødmannsknapp, som gjør at passasjertrappen ikke kan settes i bevegelse uten at sikkerhetsbåndet er heftet på plass. Som vist ovenfor forutsetter prosedyren av man skal verifisere at kabindøra er lukket og at det ikke er noen på passasjerbrua, før sikkerhetsbåndet monteres på passasjertrappen (se figur 2 og 3).

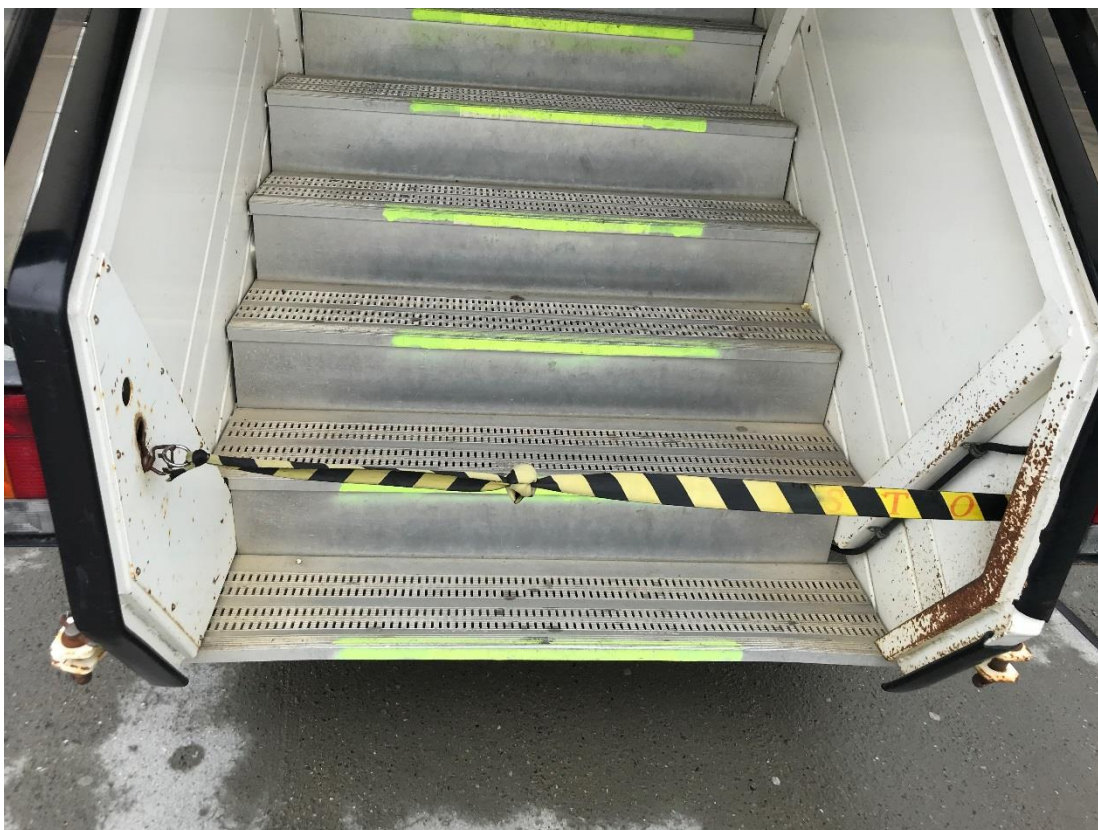
Figur 3: Sikkerhetsbånd, i montert stilling, nederst på den aktuelle passasjertrappen. Påmontert sikkerhetsbånd markerer at passasjertrappen er stengt for adgang. Sikkerhetsbåndets viktigste oppgave er imidlertid dødmannsknapp-funksjonen, som gjør at passasjertrappen ikke kan settes i bevegelse før det er hekket på plass. Foto: SHT

Påmontert sikkerhetsbånd skal markere at passasjertrappen er stengt for adgang, hvilket var tilfelle i den aktuelle hendelsen. Sikkerhetsbåndets viktigste oppgave er imidlertid dødmannsknapp-funksjonen, som gjør at passasjertrappen kan settes i bevegelse når det er hektet på plass. Sikkerhetsbåndets funksjon som sikkerhetsbarriere forsvinner dersom den som kjører passasjertrappen ikke selv er den som klargjør flytrappen for frakjøring, og samtidig verifisere at kabindøra er lukket før frakjøring iverksettes.

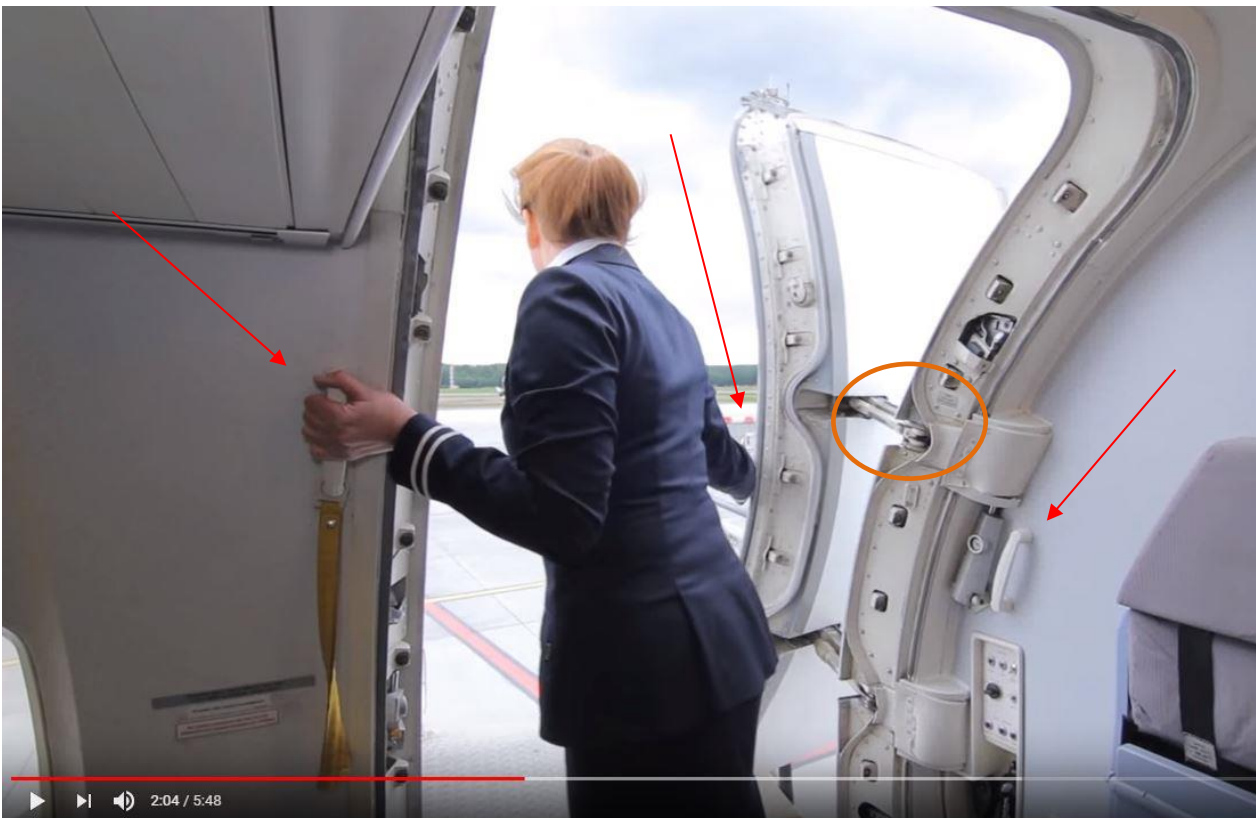
Opplæringsprogrammet for kabinbesetningen i Norwegian benyttet video for å illustrere hvordan kabindøra skal lukkes, ved hjelp av dør- og veggmonterte håndtak. I opplæringsfilmen har personen som lukker døra innenfra hele tiden begge beina inne i flykabinen.

Figur 4: Klipp fra filmen som flyselskapet benytter i opplæring for kabinbesetningen. Filmen demonstrerer bruk av de ulike dør- og veggmonterte håndtakene til bruk under åpning og lukking av kabindøra i Boeing 737. (Plasseringen av håndtakene og «Lock release latch» er markert med henholdsvis røde piler og orange ring av SHT.) Illustrasjon: Norwegians opplæringsprogram

I tillegg har Norwegian som følge av den aktuelle fallulykken endret prosedyrene for kabinbesetningen. Flyselskapet har innførte et krav om at kabinpersonell må ha begge bein plassert i kabinen når kabindøra lukkes. Flyselskapet har i tillegg poengtert i avgangsprosedyrene at kabinpersonellet kan be en representant fra handlingsselskapet om å hjelpe til med å lukke kabindøra.
