# RAPPORT

SL 2019/07

## RAPPORT OM ALVORLIG LUFTFARTSHENDELSE I MARNARDAL KOMMUNE, VEST-AGDER 18. JANUAR 2018 MED AIRBUS HELICOPTERS AS 350 B3, LN-OST OPERERT AV PEGASUS HELICOPTER AS

Avgitt dato: 25.06.2019  
SL Rapport: 2019/07

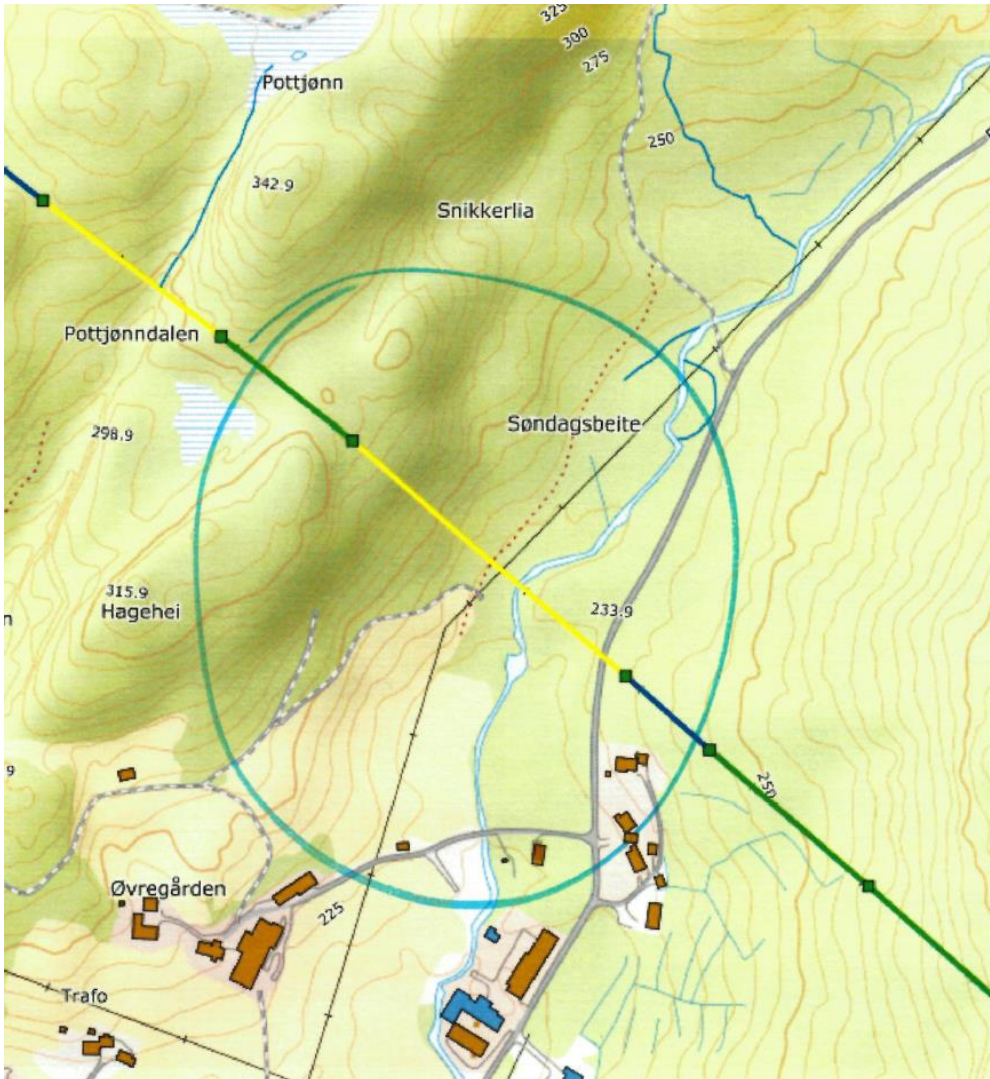
Den kryssende linjen passerte over 22 kV linjen ca. 60 meter nord for vinkelen. Høydeforskjellen mellom linjene ble anslått å være 40 m. Linjen var ikke merkepliktig fordi mindre enn 100 meter av linjen gikk høyere enn 60 meter over terrenget. Fartøysjefen har anslått at han holdt en hastighet på 25–30 kt da han oppdaget linjen ca. 50 m foran seg.

Figur 1: Kart over kraftlinjene. LN-OST fulgte den sorte kraftlinjen nordover. Den kryssende linjen er merket gul i det området hvor den går mer enn 60 meter over terrenget. Kilde: Agder Energi Nett
