RAPPORT

SL 2019/13

RAPPORT OM LUFTFARTSULYKKE PÅ SVOLVÆR LUFTHAVN HELLE 9. JULI 2019 MED CESSNA AIRCRAFT COMPANY 172P SKYHAWK, LN-ZLV

Avgitt dato: 12.12.2019
SL Rapport: 2019/13

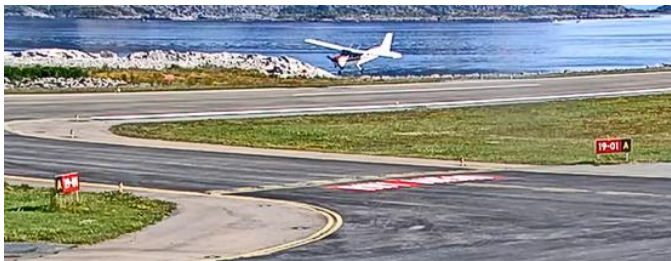
Da LN-ZLV var klar for avgang ble det gitt full gass («throttle»). I det flyet var kommet opp i rotasjonshastighet begynte passasjerer å trekke i stikka, men stikka satt fast. Flyet kom to-tre meter opp i luften, men satte seg ned igjen (se figur 1 og figur 4). Dette gjentok seg et par ganger. Fartøysjefen misforsto situasjonen og trodde passasjerer hadde senket flyets nese.

Figur 1: Flyet har hatt flere tidligere sprett og er her på det høyeste. Kilde: Avinor

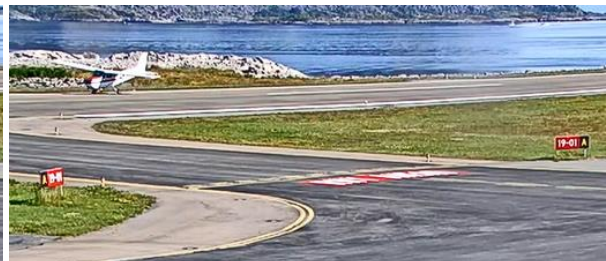
Fartøysjefen dro da umiddelbart gassen («throttle») til tomgang. Dette medførte at flyet sank mot rullebanen med nesa først (se figur 2) og det ble en hard landing. Deretter bremsset han maksimalt og lyktes å få stoppet flyet i nordøstre del av flyplassområdet (se figur 3 og figur 4).

Figur 2: Siste harde landing. Kilde: Avinor

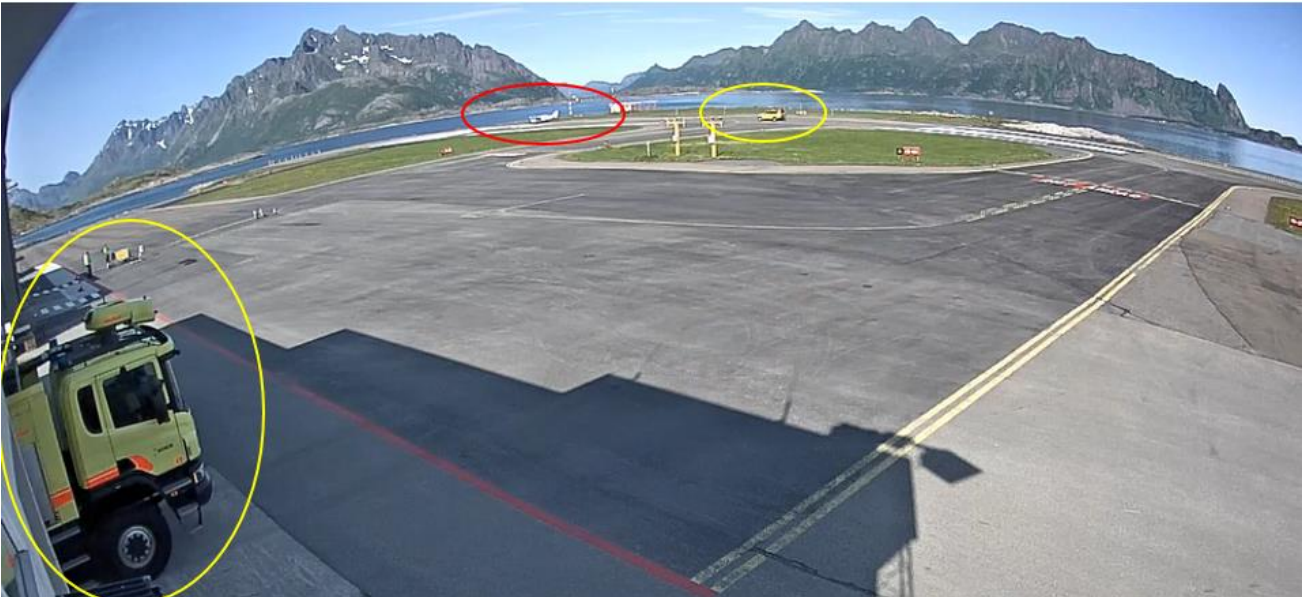
Figur 3: LN-ZLV (merket med rød sirkel) kom til ro i nordøstre del av rullebanen. Bildet fra overvåkningskameraet er 29 sekunder etter at flyet hadde kommet til ro og lederbil nærmer seg flyet, samt at brannbil var på vei ut fra brannstasjonen (begge merket med gule sirkler). Kilde: Avinor Illustrasjon: Havarikommisjonen

To Avinoransatte satt ute og så den unormale avgangen til LN-ZLV og allerede 15 sekunder før flyet kom til ro la de på sprang inn mot utrykningsbilene. 15 sekunder etter at flyet var kommet til ro kjørte lederbilen og 14 sekunder senere en brannbil ut fra brannstasjonen (se figur 3).

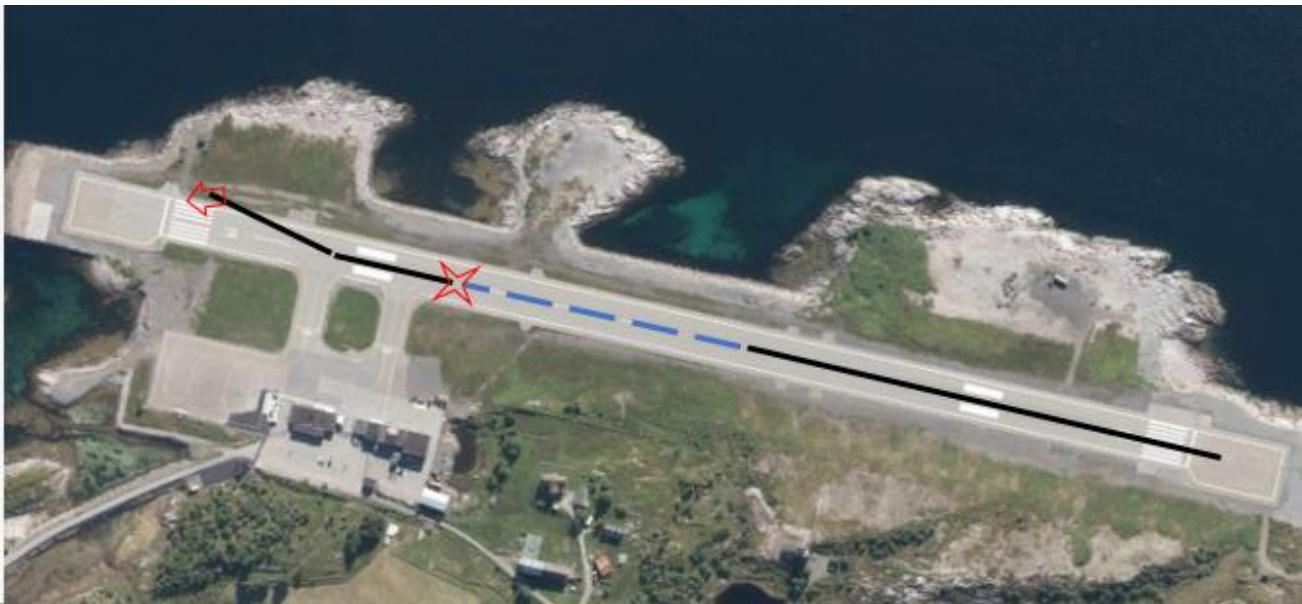
Figur 4: Sort linje illustrerer flyets ferd langsetter rullebanen. Blå stiplet linje illustrerer flere sprett opp i luften og ned igjen på rullebanen. Rød stjerne markerer hardt nedslag hvor flyet ble skadet. Rød pil markerer hvor flyet kom til ro. Kunngjort tilgjengelig avgangsdistanse på Helle er 1 016 meter. Foto: © Kartverket. Illustrasjon: Havarikommisjonen

LN-ZLV nærmet seg sjøen i nordøstre ende av flyplassområdet og hadde den aborterte avgangen blitt foretatt litt senere ville mest sannsynlig flyet endt opp i sjøen.

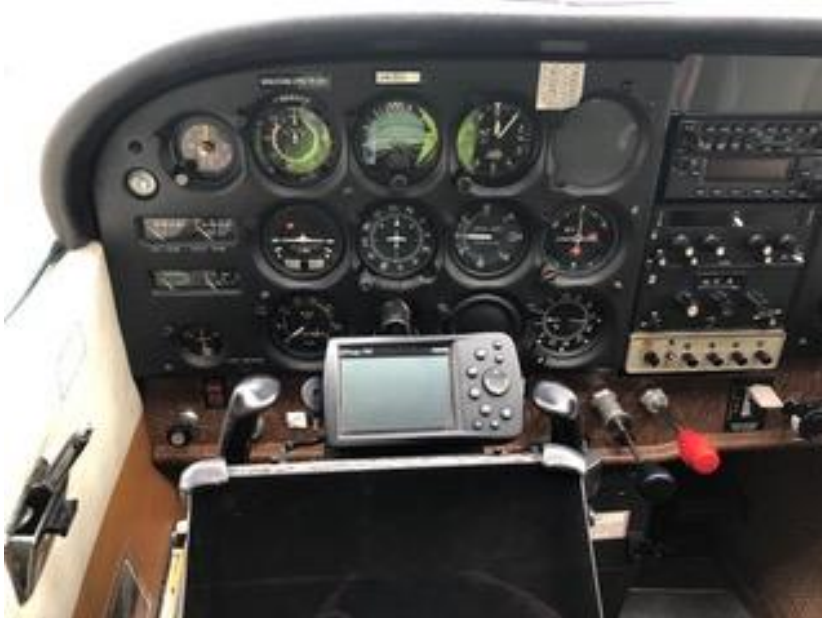
Det viste seg at forrige flyger hadde satt på stikkelåsen feil slik at låsen var skjult bak en GPS og et nettbrett som var montert på stikka (se figur 5). En korrekt montert stikkelås som vist i figur 6, vil hindre lett tilgang til tennings- og hovedstrømbryter.

Figur 5: Stikkelås slik den var montert skjult bak GPS og nettbrett. Foto: Fartøysjef

Videre fremgår det av Part-NCO.IDE.100 at flyets instrumenter og utstyr skal være lett tilgjengelig og at ekstrautstyr ikke skal hindre luftdyktigheten. I så henseende kan det stilles spørsmål om plassering av GPS og nettbrett på stikka.

Samtidig viser hendelsen at det var mulig å sette på stikkelåsen feil.

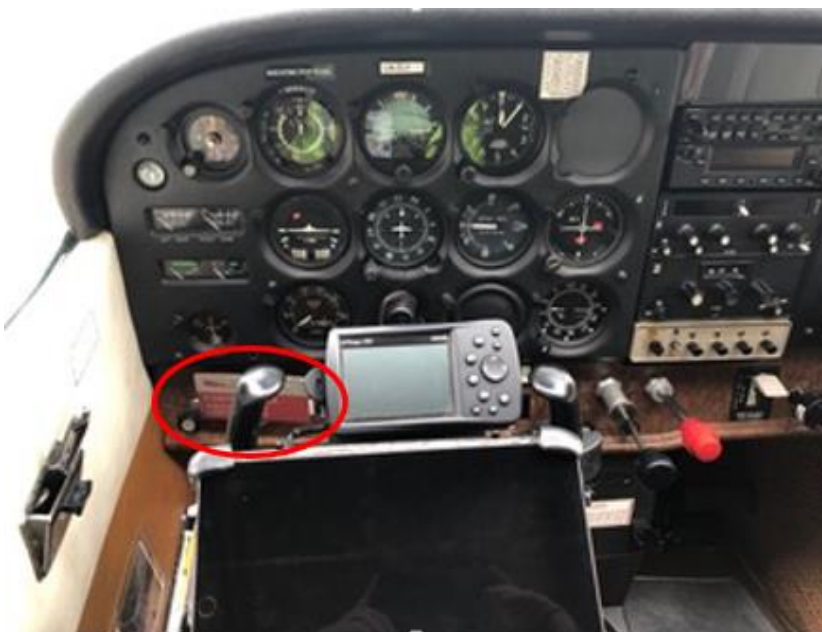
Figur 6: Korrekt plassering av stikkelås (markert med rød sirkel). Foto: Fartøysjef. Illustrasjon: Havarikommisjonen
