RAPPORT

SL 2020/01

RAPPORT OM LUFTFARTSULYKKE PÅ KJELLER FLYPLASS 7. JULI 2019 MED REIMS AVIATION SA F177RG, LN-ALK

Avgitt dato: 07.01.2020
SL Rapport: 2020/01

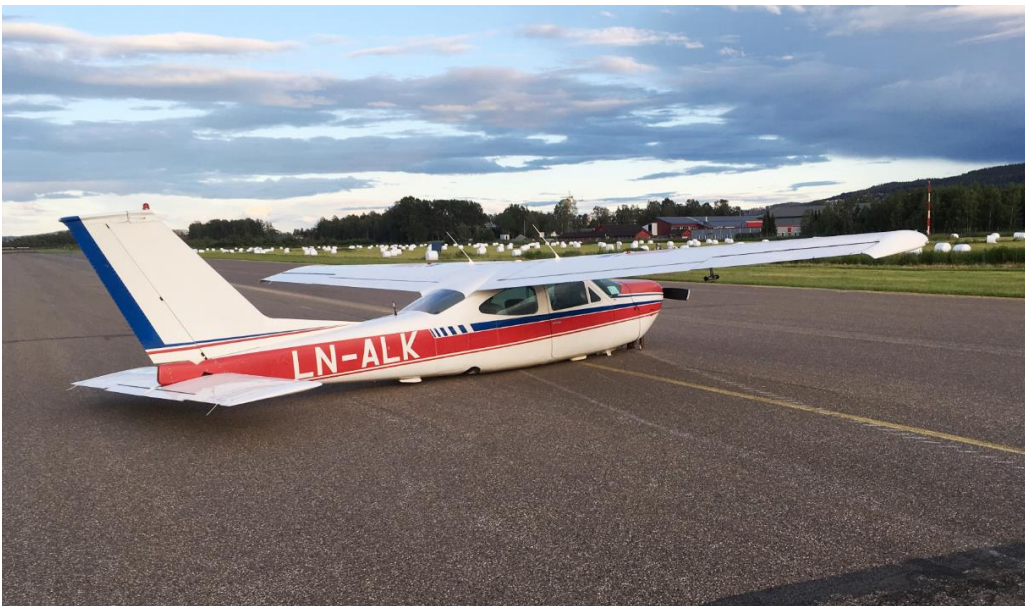
Figur 1: LN-ALK på rullebanen på Kjeller etter at flyet kom til ro. Foto: SHT

Flyet fikk noen skader etter hendelsen. I følge verkstedet på Rakkestad flyplass gjaldt skadeomfanget ødelagt propell, skader på nesehjulsdører og betydelige skader på flyets buk. Siste vedlikeholdsarbeid på flyet var en 50-timers inspeksjon utført 5. juni 2019. Da hadde flyet en totaltid på 4 197:45 timer. Det var ingen gjenstående anmerkninger i flyets «Reisejournal for luftfartøy». Total flytid på hendelsestidspunktet var 4 234:55 timer.

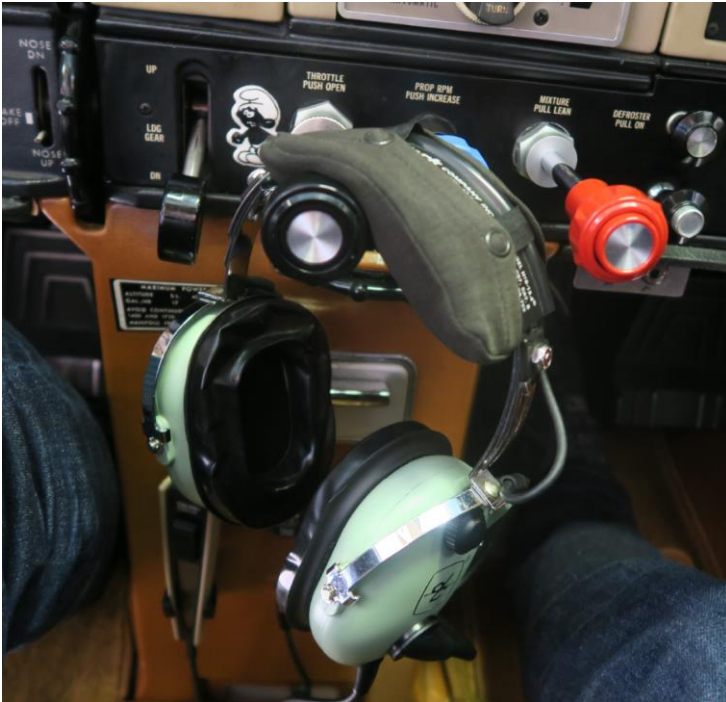
- *Headsettet til passasjer har kommet i klem mellom throttle og hjulhåndtak*
I følge fartøysjefen har passasjerer hengt headsettet på throttle ved tidligere anledninger etter avsluttet flygning. Fartøysjefen har da flyttet headsettet tilbake på stikka. Passasjeren som satt på før ulykken var imidlertid usikker på hvor han hadde hengt fra seg headsettet. Hvis det ble hengt slik bildet viser og fartøysjefen har flyttet det over til stikka, kan han uforvarende ha kommet borti hjulhåndtaket. Undersøkelser utført av SHT viser at hjulhåndtaket ganske enkelt kan dras opp til øvre stilling hvis man løfter headsettet rett opp fra throttle, fordi den ene øreklokken kan komme i klem mellom throttle og hjulhåndtak.

Figur 2: Headset hengende på throttle i LN-ALK. Foto: SHT

Havarikommisjonen mener følgende hendelsesforløp kan forklare ulykken med LN-ALK på Kjøller: Under innflyging og landing på foregående tur har fartøysjefen satt hjulhåndtaket noen millimeter over detent slik at håndtaket ikke har kommet i låst posisjon. Hjulene har likevel kommet ned som normalt. Etter shutdown har passasjeren hengt fra seg headsettet på throttle. Fartøysjefen har flyttet headsettet fra throttle over på stikka og har i denne bevegelsen samtidig kommet borti

hjulhåndtaket slik at det har blitt stående i opp-posisjon. Etter at fartøysjefen kom tilbake for å fly videre til Rakkestad gjorde han normal oppstartprosedyre. Sjekk av hjulhåndtak ble uteglemt fordi det kom som et punkt midt i startsekvensen på sjekklisten.
