Avgitt januar 2020

SL 2020/02

RAPPORT OM LUFTFARTSULYKKE PÅ KJELLER FLYPLASS 3. MAI 2019 MED PIPER AIRCRAFT INC. PA-28-161, SE-KVP

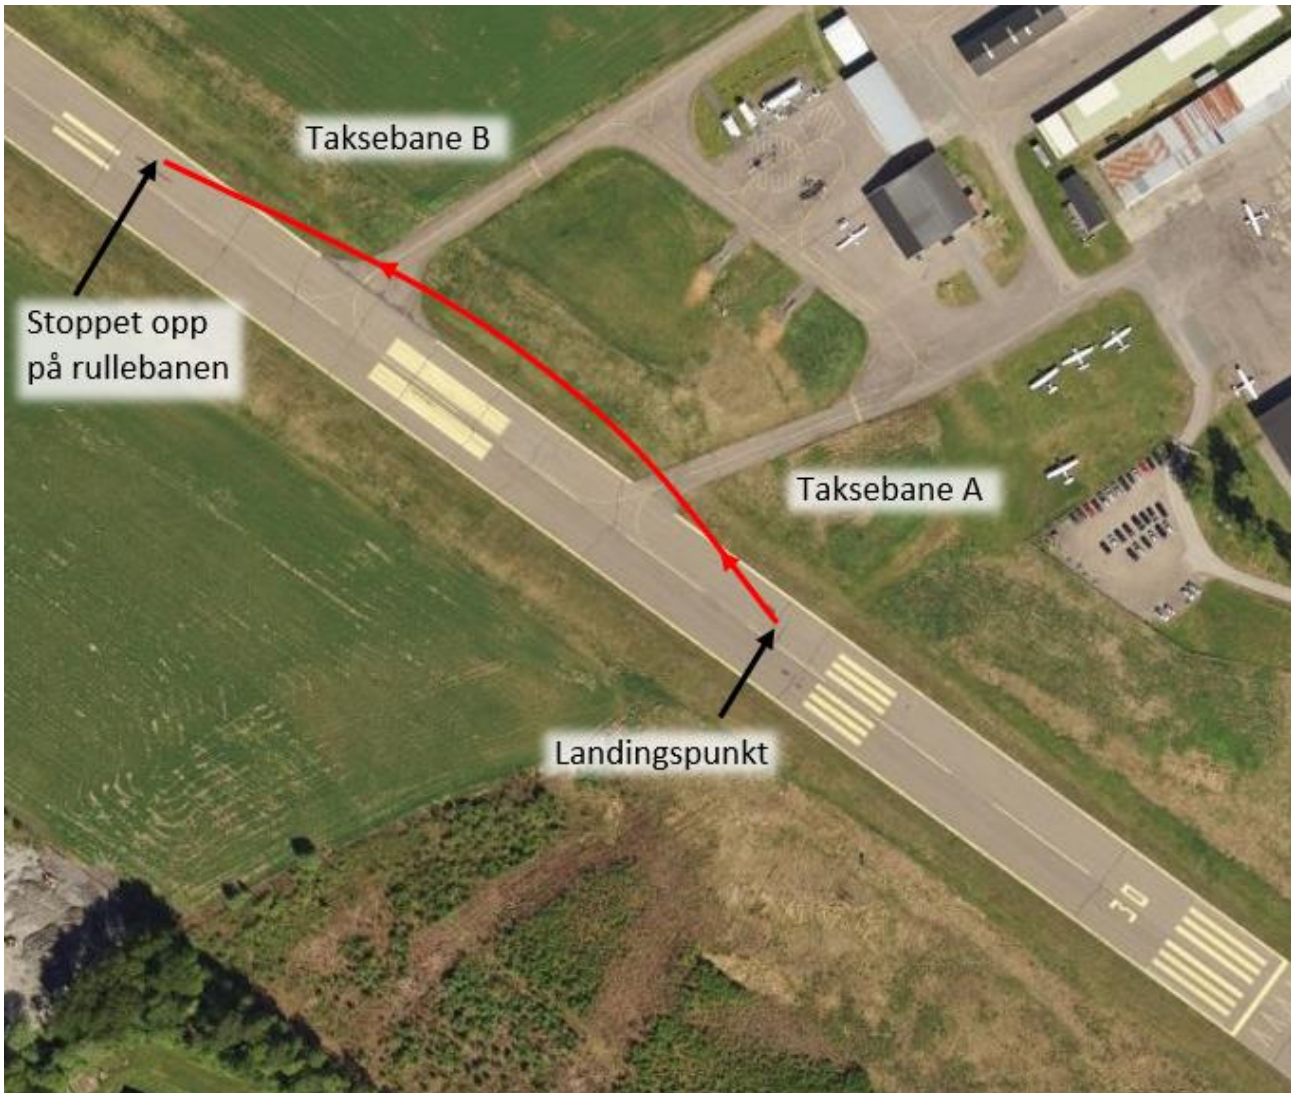
Figur 1: Rullebane 30 på Kjeller med omtrentlig skisse av flyets bevegelser etter landing. Kilde: Norge i bilder
