Statens  
Havarikommisjon  
for Transport

SL 2020/06

## RAPPORT OM LUFTFARTSULYKKE NORDØST AV SVARTISEN I GILDESKÅL KOMMUNE 28. AUGUST 2018 MED FLY SYNTHESIS STORCH 22 CLJ AMPHIBIUM, LN-YSZ

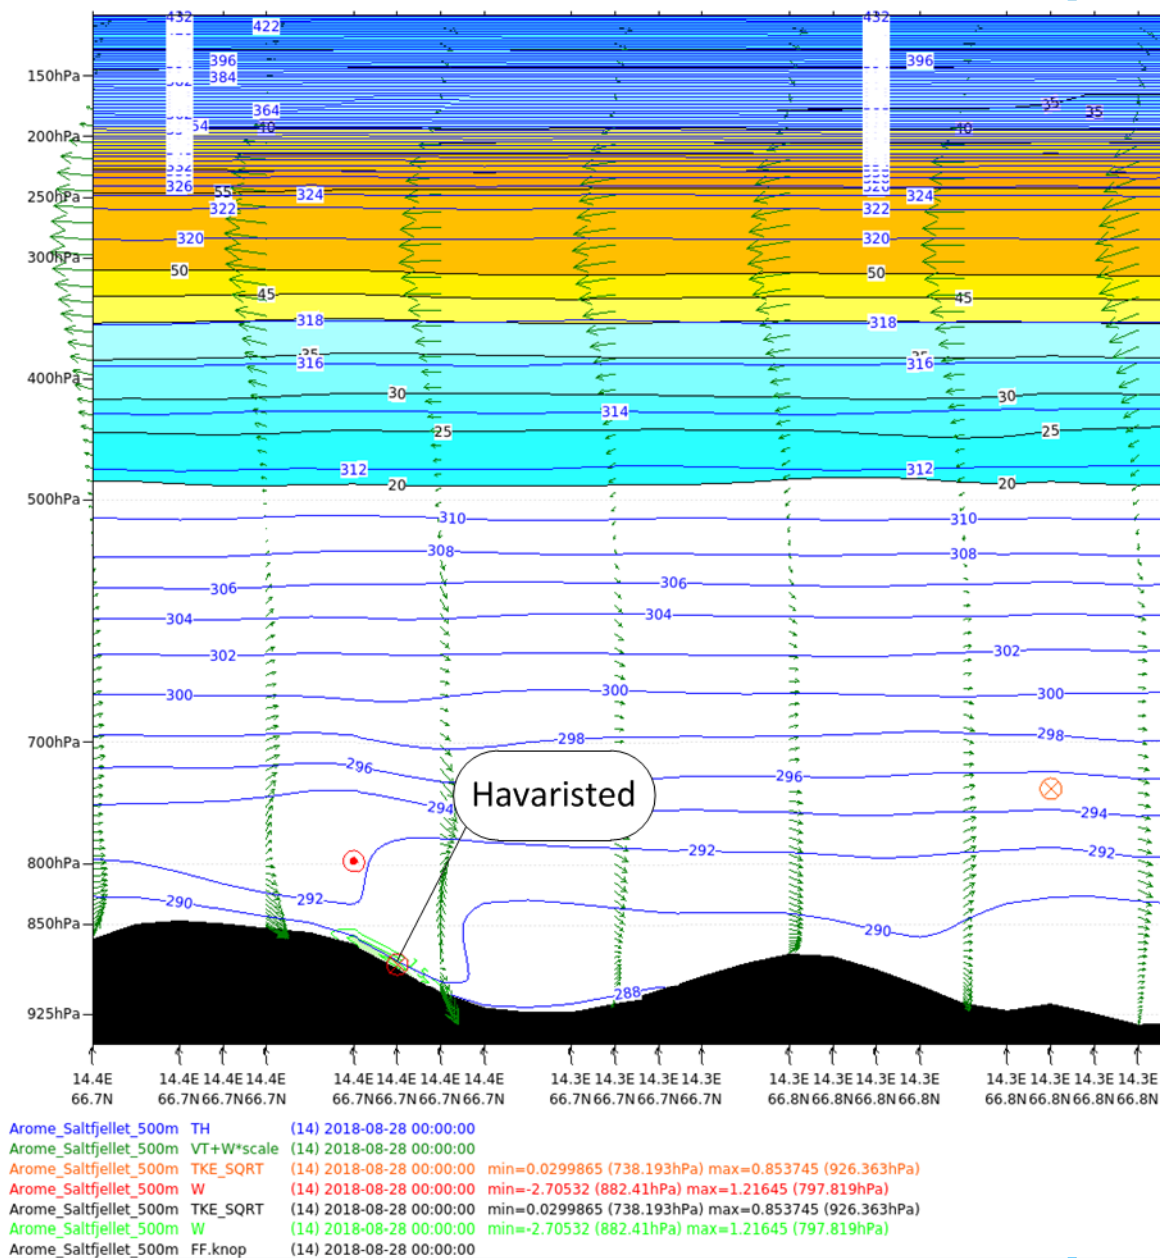
Figur 8: Analyse med HARMONIE-AROME-modellen med oppløsning på 500 meter. Utsnittet her er tilsvarende den svarte streken som peker mot nord på figur 7. Nederst i figuren ser man konturene av terrenget. De blå strekene er isentroper som indikerer linjer med samme potensiell temperatur mens kalkulert vind er markert med grønne piler. Ved havaristedet kan man se et markant område med fallvinder markert med grønne piler. Kilde: Meteorologisk institutt

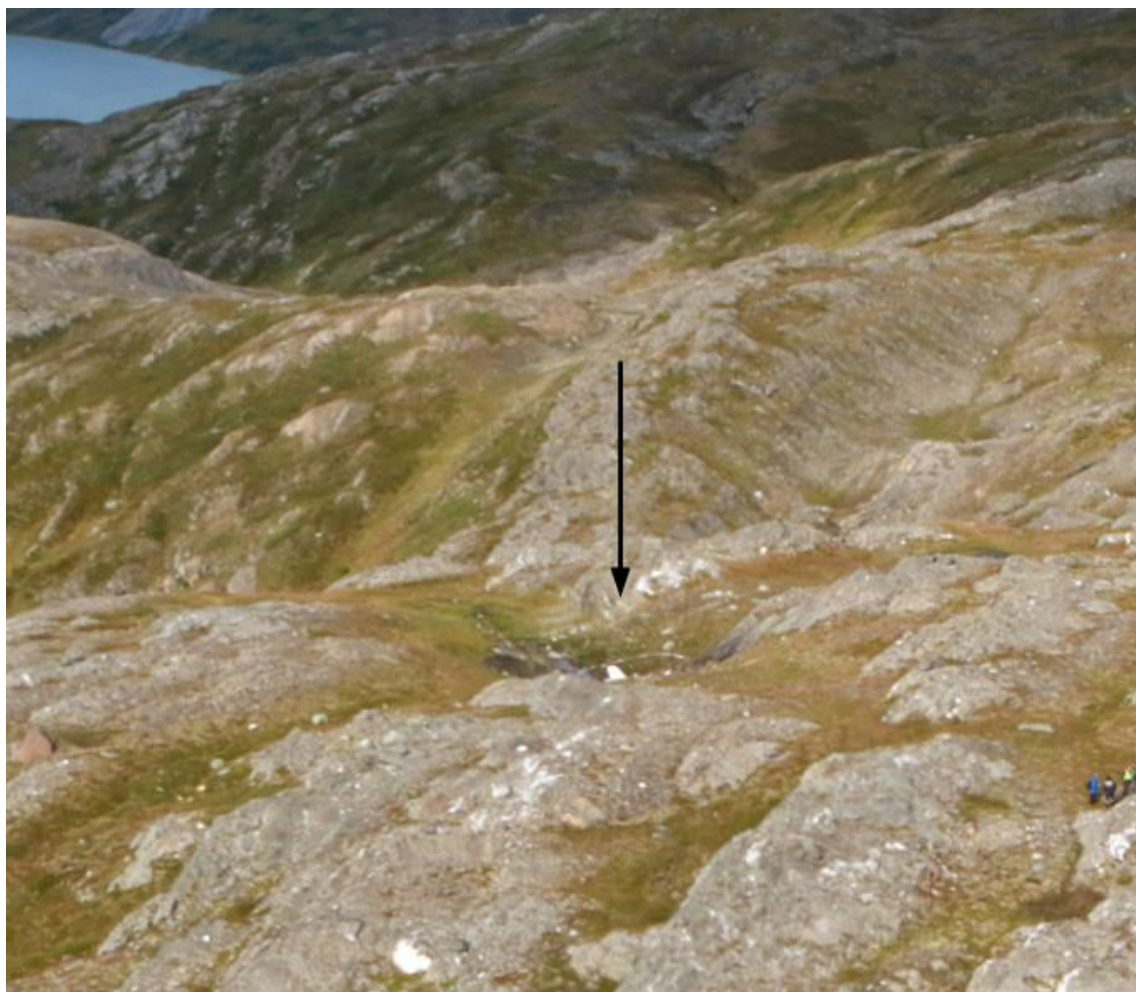
Havaristedet ligger 12 km øst for Glomfjord i Láhko nasjonalpark i Gildeskål kommune. Området er et typisk fjellområde med flere fjellvann og kupert terreng med høyde fra 600 meter til 1 300 meter. Flyet havarerte i kupert terreng i 770 meters høyde (2 526 ft) 2 km nord for Nordre Glomvassfjellet (1 305 moh.) med Simlebreen i umiddelbar nærhet. Der flyet traff bakken var underlaget i hovedsak fjell/steinur dekket av et tynt lag med jord og mose (se figur 9 og figur 10).

*Figur 9: Havaristedet sett fra syd med Seglvatnet i bakgrunnen. Pilen peker mot vraket der kun halen er synlig. Foto: Politiet*

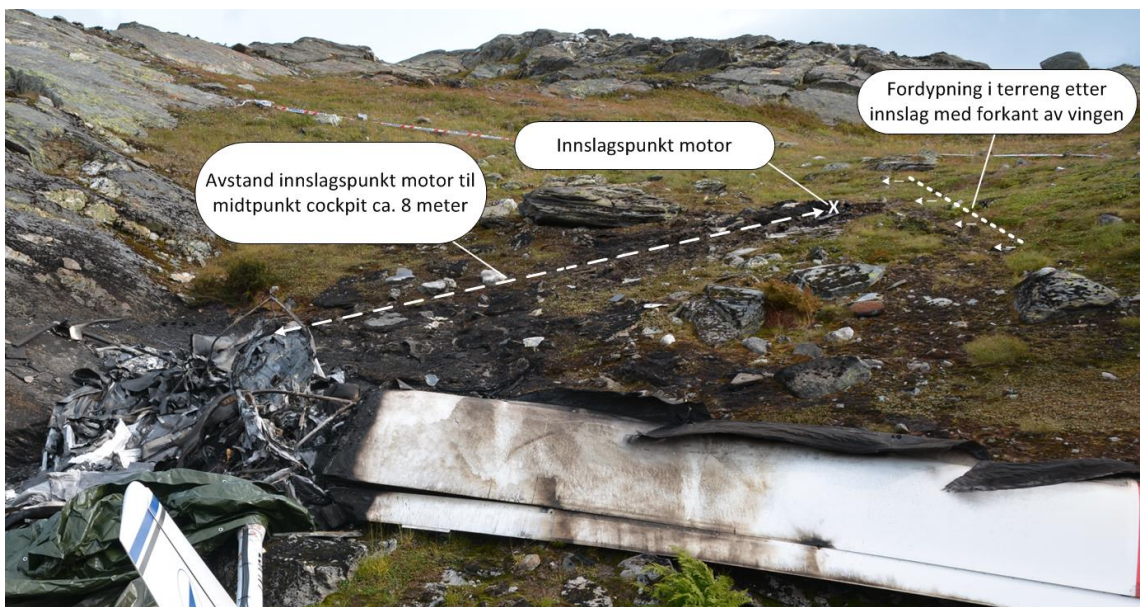
Havarikommisjon foretok undersøkelser av vraket ved havaristedet. Havarikommisjonens undersøkelser viser at flyet traff bakken med en bratt vinkel for deretter å bli kastet tilbake flere meter før det ble liggende i ro. På havaristedet kunne man også se spor i terrenget etter innslag av forkant av vingen. Avstanden fra innslagspunktet etter motoren til midten av cockpiten ble målt til ca. 8 meter.

Figur 11: Oversikt over vrak og innslagspunkt i terreng for motor og vinge. Foto: SHT
