Statens  
Havarikommisjon  
for Transport

Avgitt mai 2020

SL 2020/08

## RAPPORT OM LUFTFARTSULYKKE PÅ LAKSEFJORDVIDDA I FINNMARK 12. SEPTEMBER 2017 MED AIRBUS HELICOPTERS AS 350 B3, LN-OTR, OPERERT AV HELITRANS AS

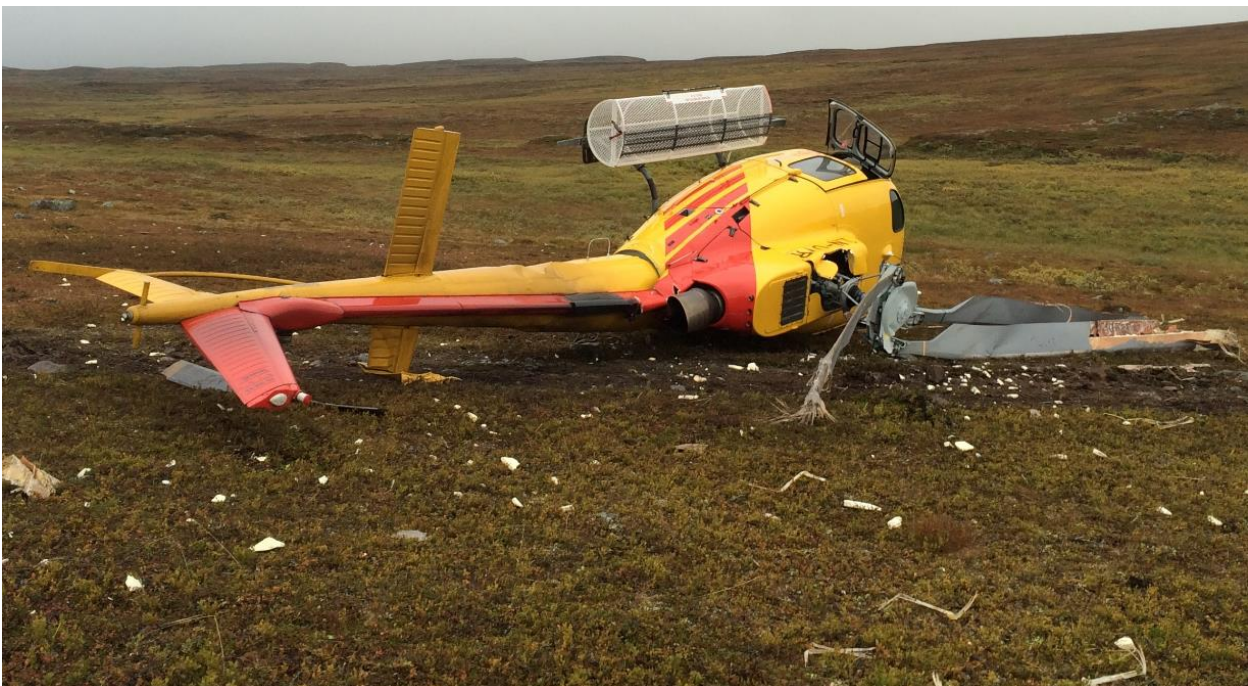
Figur 2: Skader sett fra helikopterets overside. Foto: Fartøysjef

Helikopteret la seg over på høyre side, følgelig ble skrog og dører påført skader på denne siden. Frontparti og venstre side av cockpit og kabin med dører hadde ingen synlige skader. Helikopterets halebom var knekt mens halerotor ikke hadde synlige skader. Høyre meie var bøyd inn under skroget. Alle tre hovedrotorblader var knekt og deler av disse var spredd utover i området rundt helikopteret.

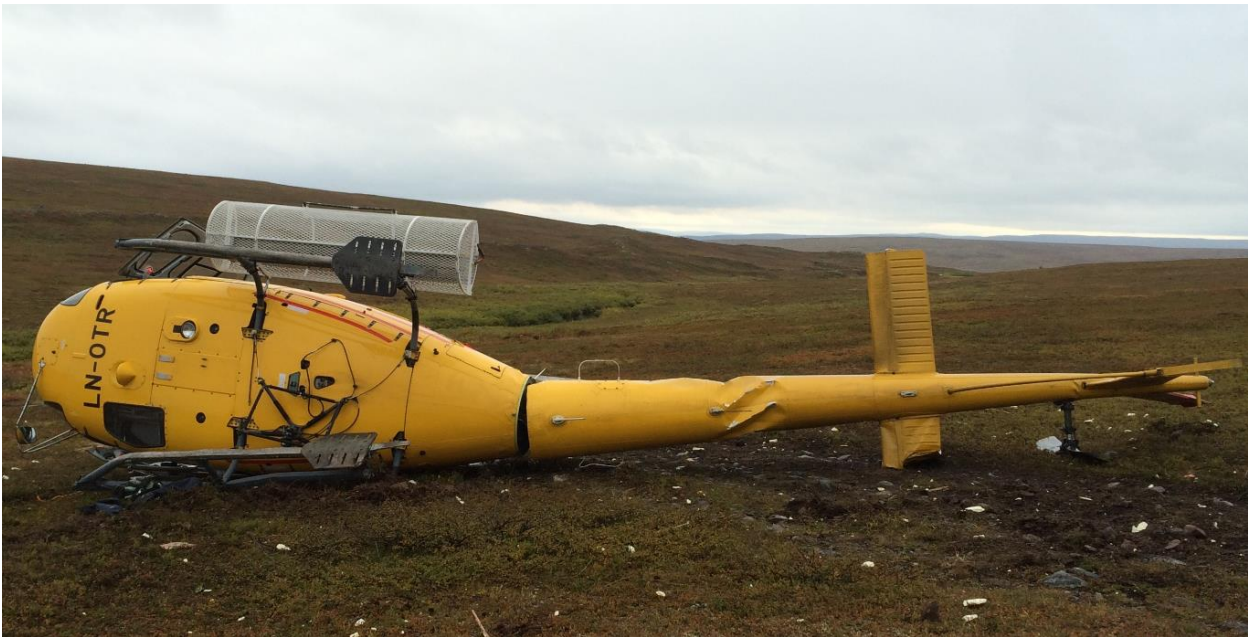
Figur 3: Skader sett fra helikopterets underside. Foto: Fartøysjef
