RAPPORT

SL 2020/13

RAPPORT OM ALVORLIG LUFTFARTSHENDELSE I LUFTROMMET MELLOM LYSEFJORDEN OG HUNNEALEN I ROGALAND 3. JANUAR 2020 MED CESSNA 172S, LN-AZA

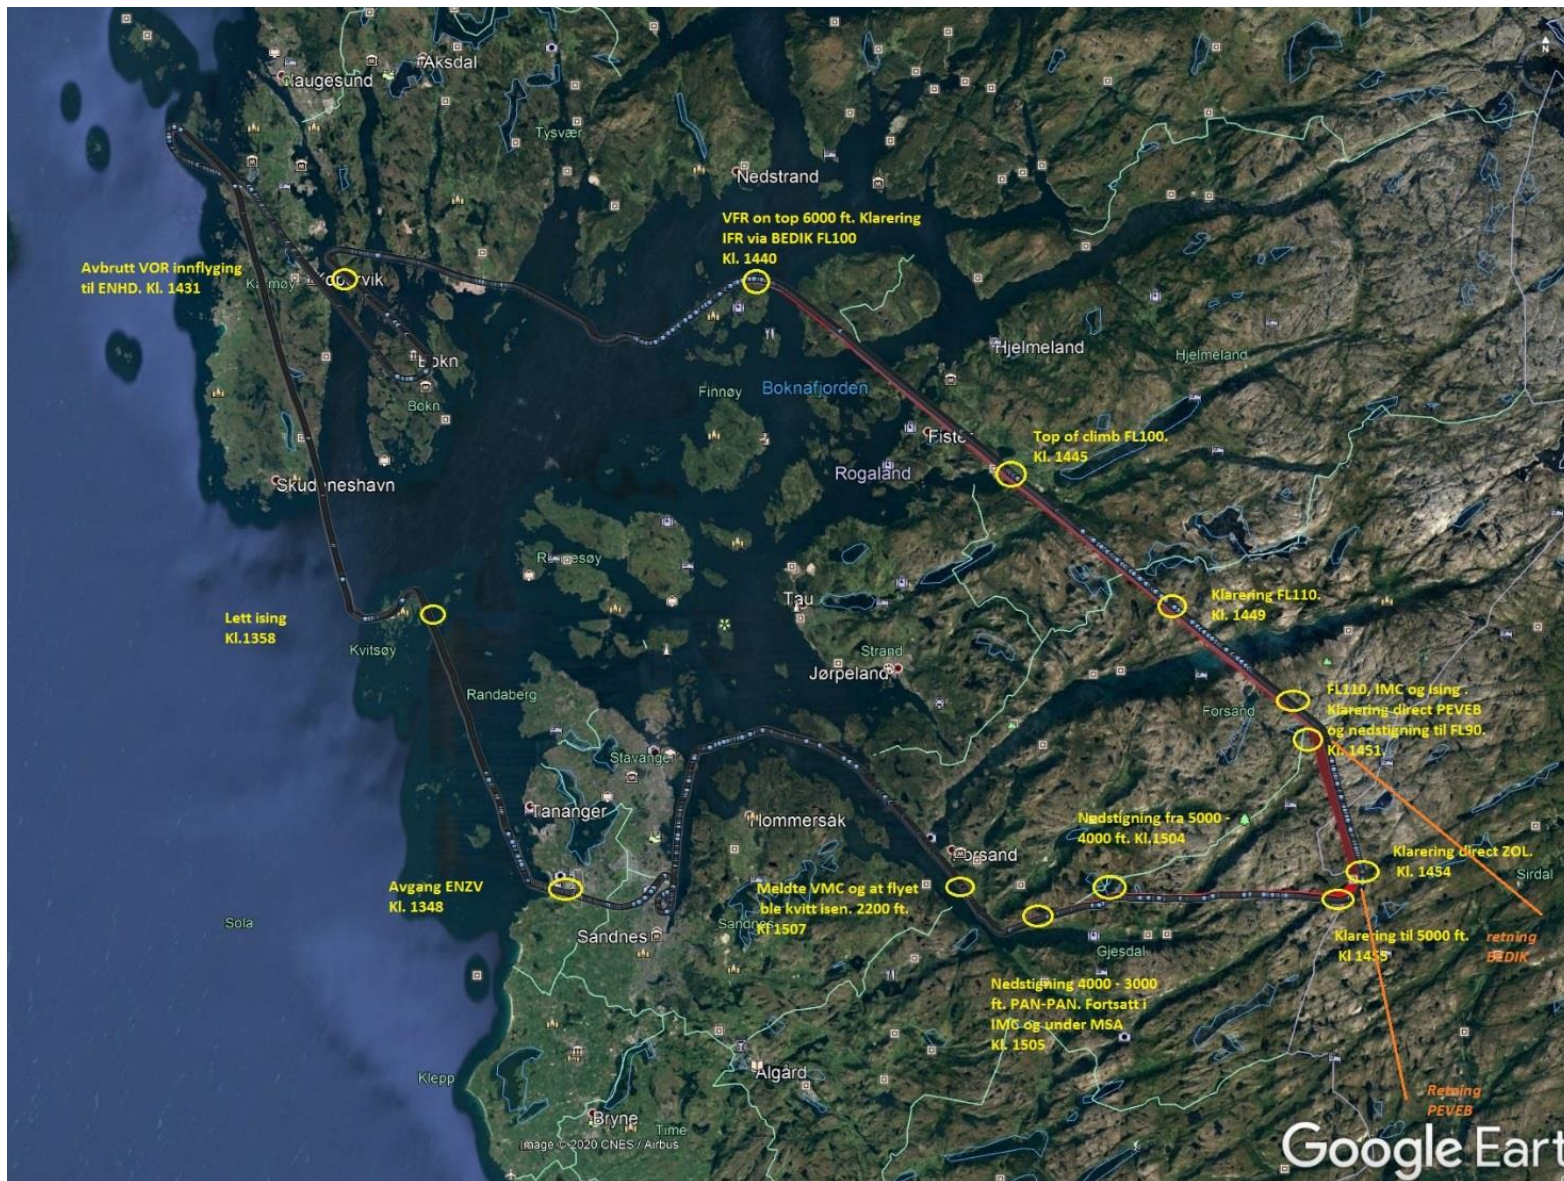
- 1.1.6 På Sola hadde de lunsjpause. Deretter gjennomførte de en ny TEM inkludert gjennomgang av oppdaterte vær- og vindvarsler. Deres vurdering var at de kunne påbegynne flygingen til Karmøy som planlagt, med kontinuerlig vurdering av flyforholdene underveis. Se figur 1.

Figur 1: GPS-logg fra LN-AZA under flygingen fra Stavanger lufthavn Sola (ENZV). Google Earth format, med høyder og posisjoner ved gitte klokkeslett.
 Kilde: GPS LN-AZA mottatt fra flyskolen, OSM Aviation Academy

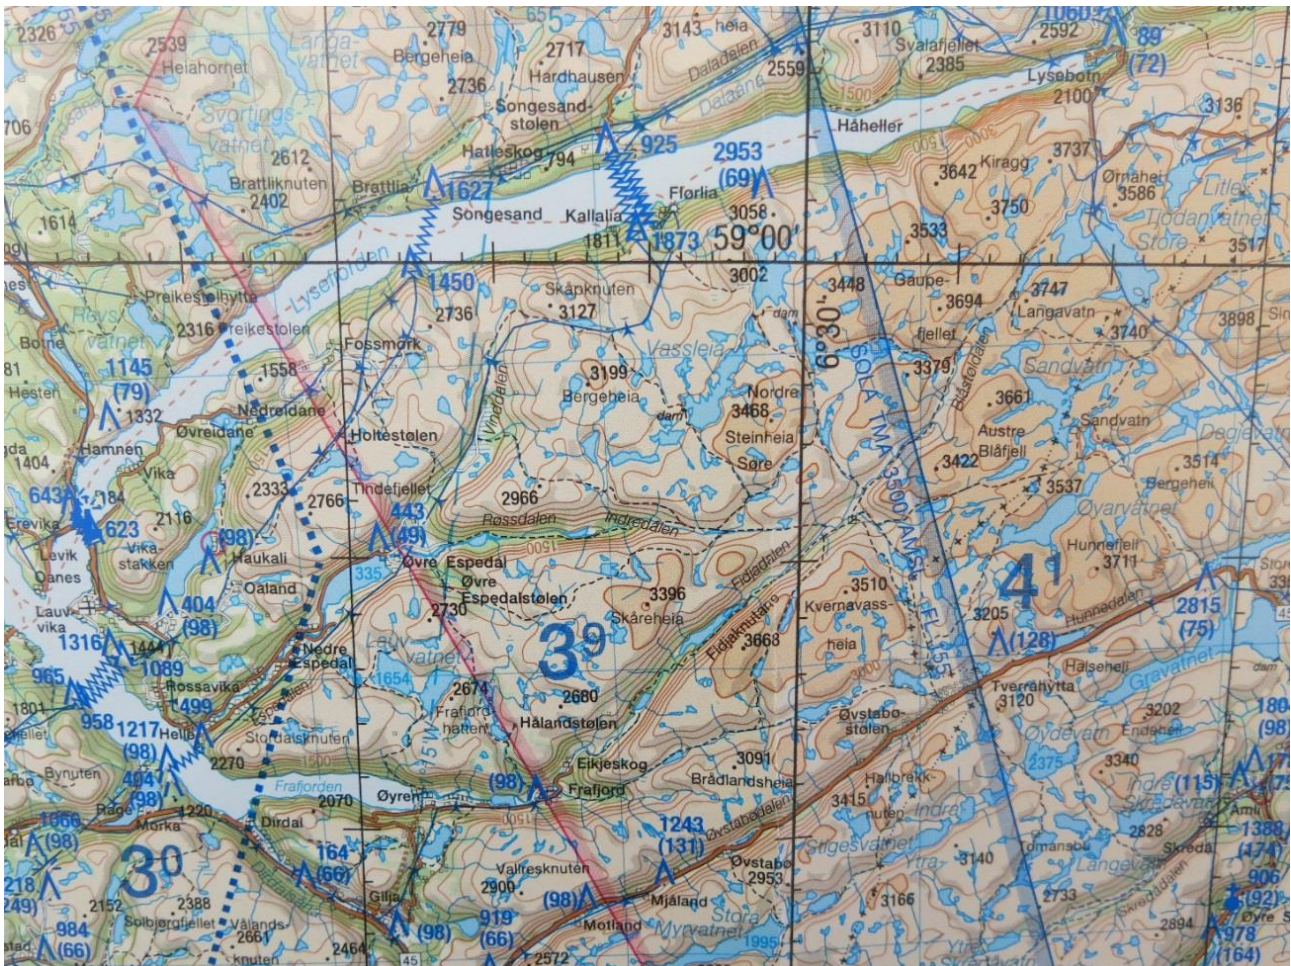
Figur 2: Flykartet gir blant annet informasjon om høyder, kraftspenn og MSA (Minimum Safe Altitude, 4 100 ft, 3 900 ft, 3 000 ft). Tilsvarende informasjon, og til dels mer detaljert, vises på de elektroniske terrengdatabasene tilhørende Garmin1000, som besetningen i LN-AZA benyttet og SkyDemon, som vakthavende flygeleder Sola Approach benyttet. Kilde: Utsnitt fra papirversjon av Aeronautical chart, Norway 1:250 000 (M517AIR)

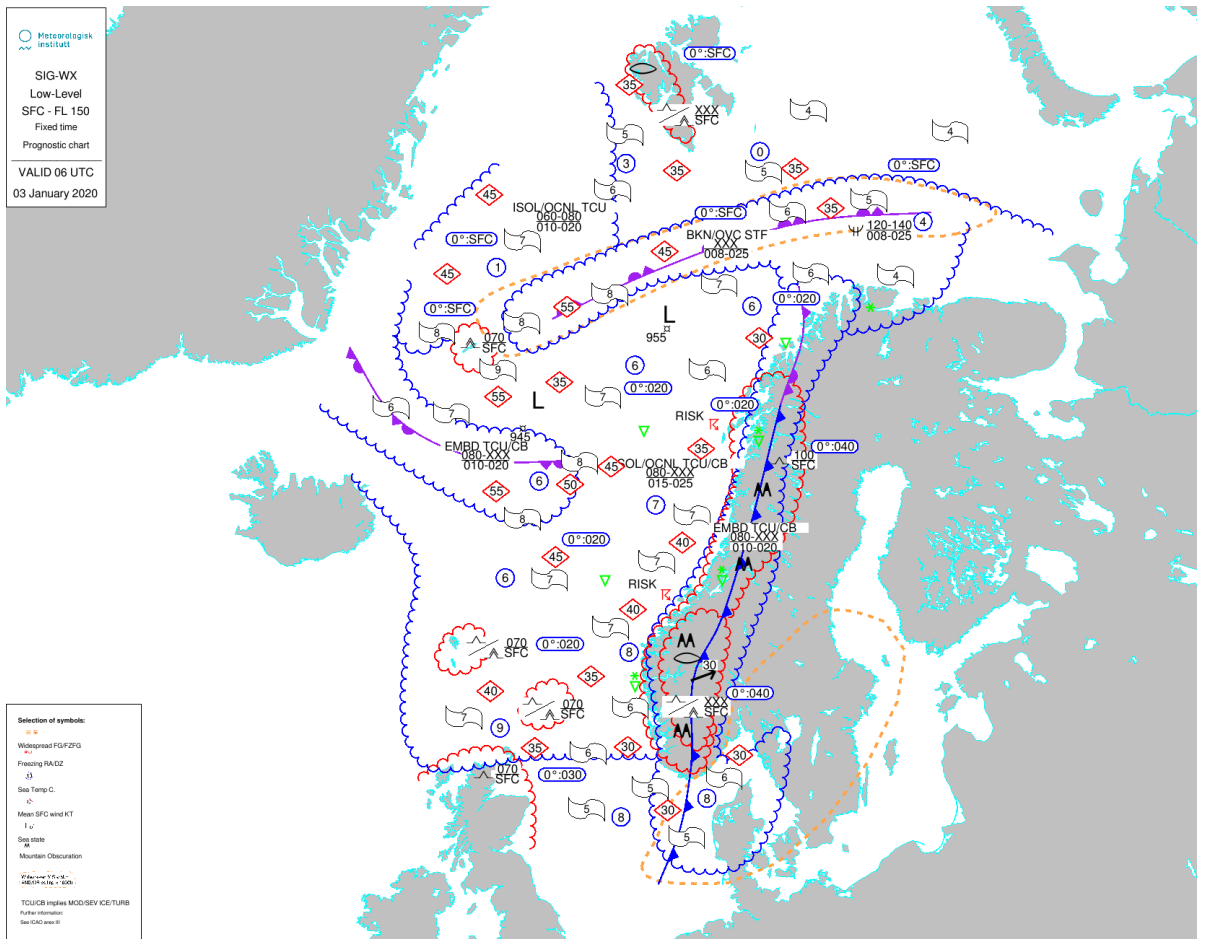
Figur 5: SIG-WX kart gjeldende fra kl. 06 UTC, 3. januar 2020. Det var varslet moderat til kraftig turbulens i aktuelt område, men ikke ising som separat fenomen utenom isolerte CB-celler.
 Kilde: Meteorologisk institutt

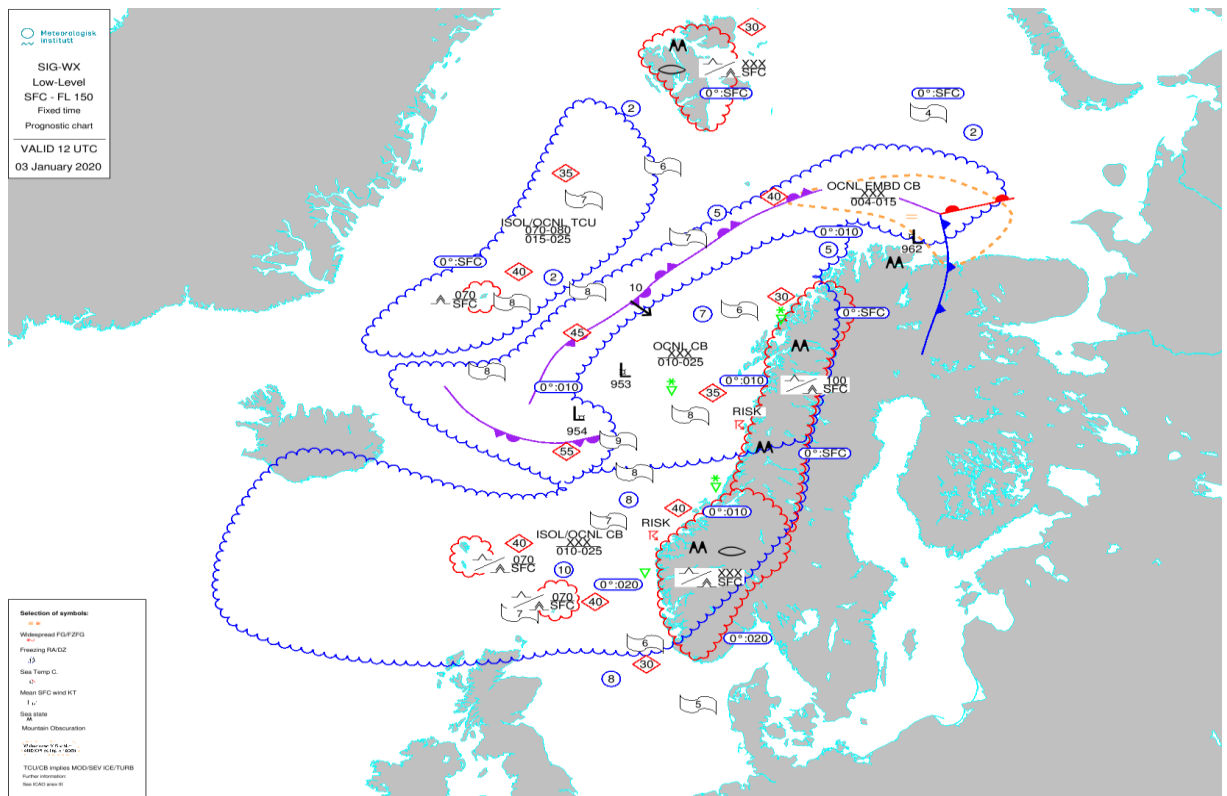
Figur 6: SIG-WX kart gjeldende fra kl. 12 UTC, 3. januar 2020. Det var varslet moderat til kraftig turbulens i aktuelt område, men ikke ising som separat fenomen utenom isolerte CB-celler. Kilde: Meteorologisk institutt
