RAPPORT OM ALVORLIG LUFTFARTSHENDELSE VED STARMOEN FLYPLASS 16. APRIL 2019, MED SCHEMPP-HIRTH DISCUS 2B, LN-GDE

Avgitt dato: 24.11.2020
SL Rapport: 2020/21

Rapport nr. 03/2019

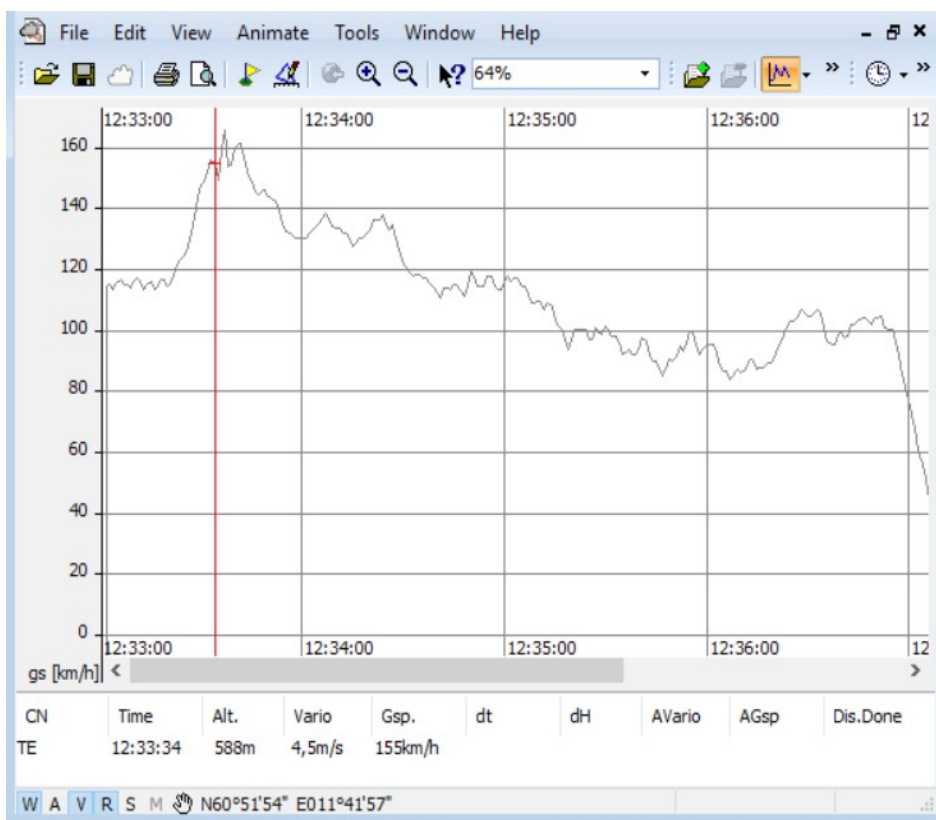
Grafen her viser målt bakke hastighet. Hastigheten ligger stabilt rundt 113-114km/t til ca 90 grader av svingen, deretter begynner bakkehastigheten å øke, og ender opp med maksimal verdi 166km/t ved 12:33:37, noe som i et normalt slep er veldig raskt. Slepeflygeren rapport antyder ikke noen hastighetsøkning utover følelse av at seilflyet hadde koblet ut, noe som vil gi noe økt hastighet pga mindre drag. Dersom seilflyet kommer for høyt og får slakk line vil normalt også hastigheten øke, men normalt sett ikke så mye som antydnet av loggen. Svingen går fra motvind til medvind, men basert på hastigheten litt senere er det ingenting som tyder på at det er 30-40km/t vind i høyden hendelsen inntraff. Ut fra andre rapporter, og analyse av denne og den andre loggfilen kan det antas at vinden var ca 10km/t, og ut fra vitne observasjoner var retningen fra sør-sørøst.

Bakkehastighet forskjellen pga vind skal dermed være ca 20 kmt/t (fra 10km/t medvind til 10km/t motvind), men seilflyet har enda 20 km/t høyere bakkehastighet, noe som antyder at seilfly lå på en større radius enn slepeflyet (vannski effekten).

Dersom slepeflyet holdt 130 km/t og seilflyet holdt 150 km/t (IAS), vil forskjellen i radius være ca 15% for seilflyet. Dette tar ikke hensyn til høy/lav posisjon, kun radius forskjell. Den første halvdelen av svingen hadde radius på ca 190m, mao for å få til en hastighetforskjell på 20 km/t må seilflyet være nesten 30 meter ute av senter posisjon bak slepeflyet, men her har det skjedd mye på kort tid så tallene kan være unøyaktig.

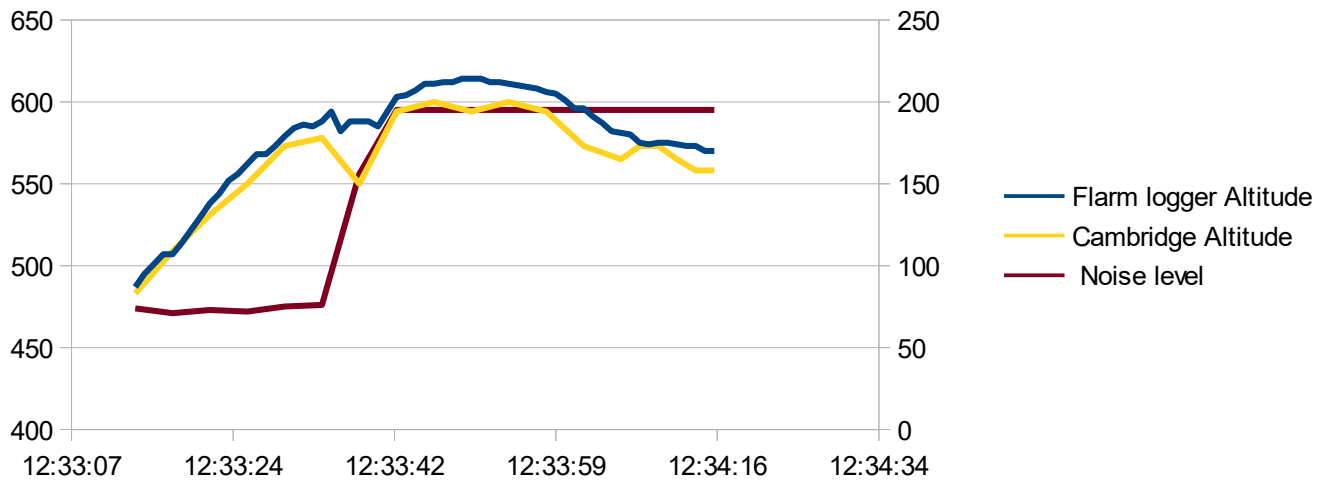
Høyde fra begge loggerne ifht ifht støynivå. Før hendelsen er loggerne rimelig enige. Etter hendelsen ser man fra grafen at cambridge loggeren viser lavere høyde enn flarm loggeren. Dette kan forklares med at cambridge loggeren sitter montert i kroppen bak piloten og således vil oppleve en oppstukningstrykk når canopyen forsvinner.

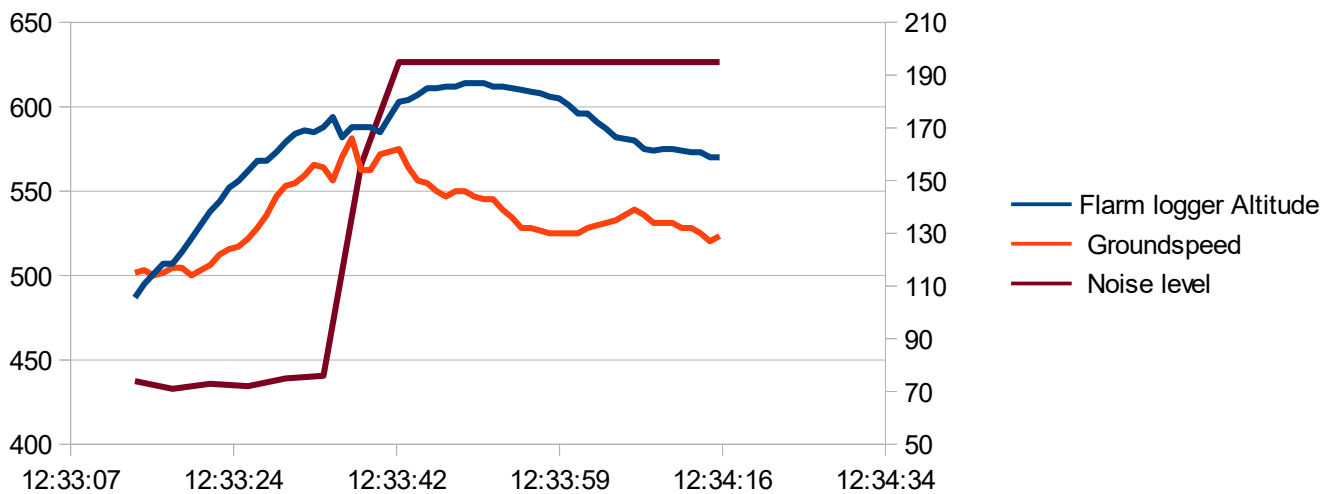
Hastighet plottet mot bakkehastighet, og støymålingen. Hastigheten øker betydelig rett før hendelsen. Noe kan forklares med at svingen går fra motvind til medvind, men et normalt slep går i ca 120-125km/t, loggen viser 113-115 km/t før svingen, og i medvind burde hastigheten derfor ikke ha økt til mer enn 127-135km/t, mens loggen viser hastigheter opp mot 160km/t.

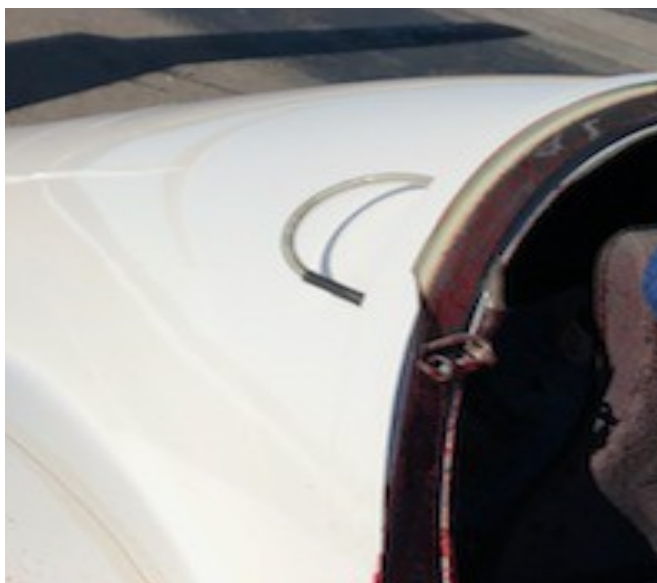
Rett etter landing. Legg merke til wiren som holder canopyen, den er klemt mellom rammen og kroppen, noe som normalt ikke lar seg gjøre iflg tester med andre lignende modeller, samt tester etter at flyet kom tilbake med ny canopy. Det er ikke mulig å låse canopy med wiren i denne posisjonen uten å bruke betydelig mer krefter enn vanlig. Testene fullførte ikke låsing pga fare for å ødelegge canopy.

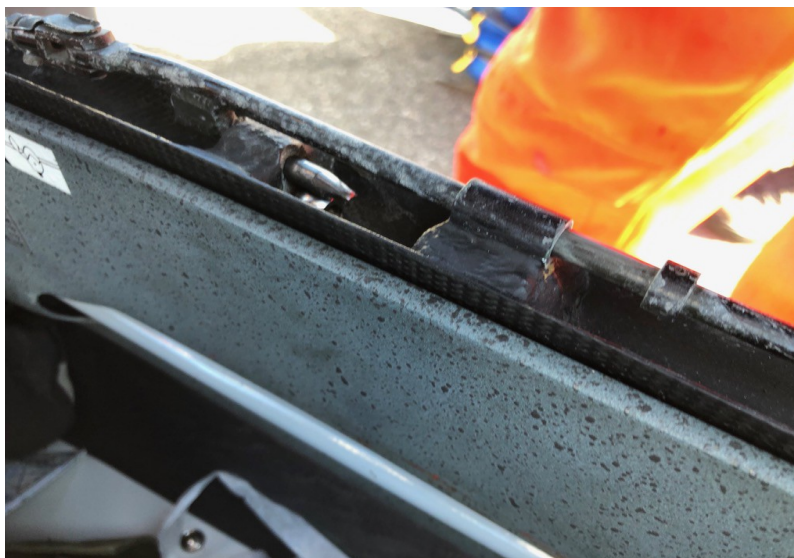
Midtre låse pinne etter landing, det er dog ikke sikkert at åpningsmekanismen ikke har vært manipulert av andre på dette tidspunktet..

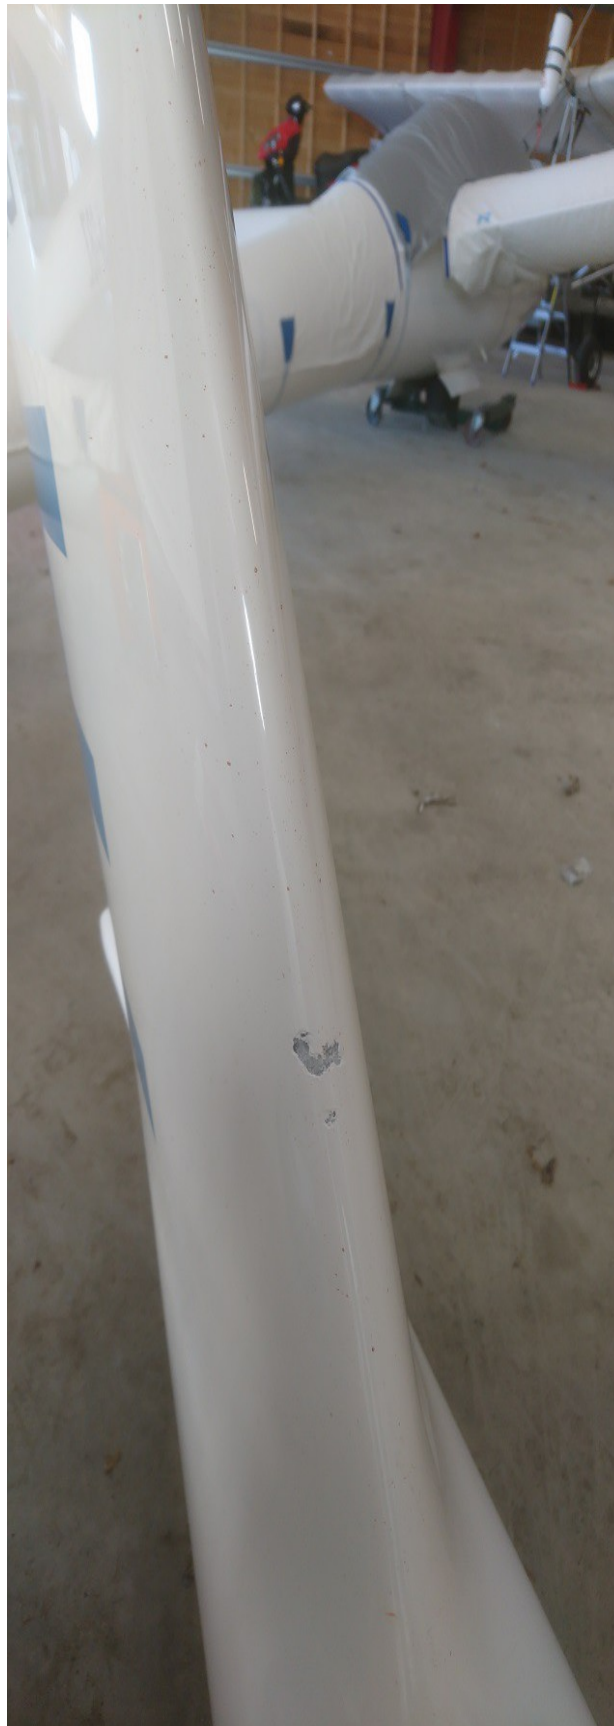
Hakk på finnen.

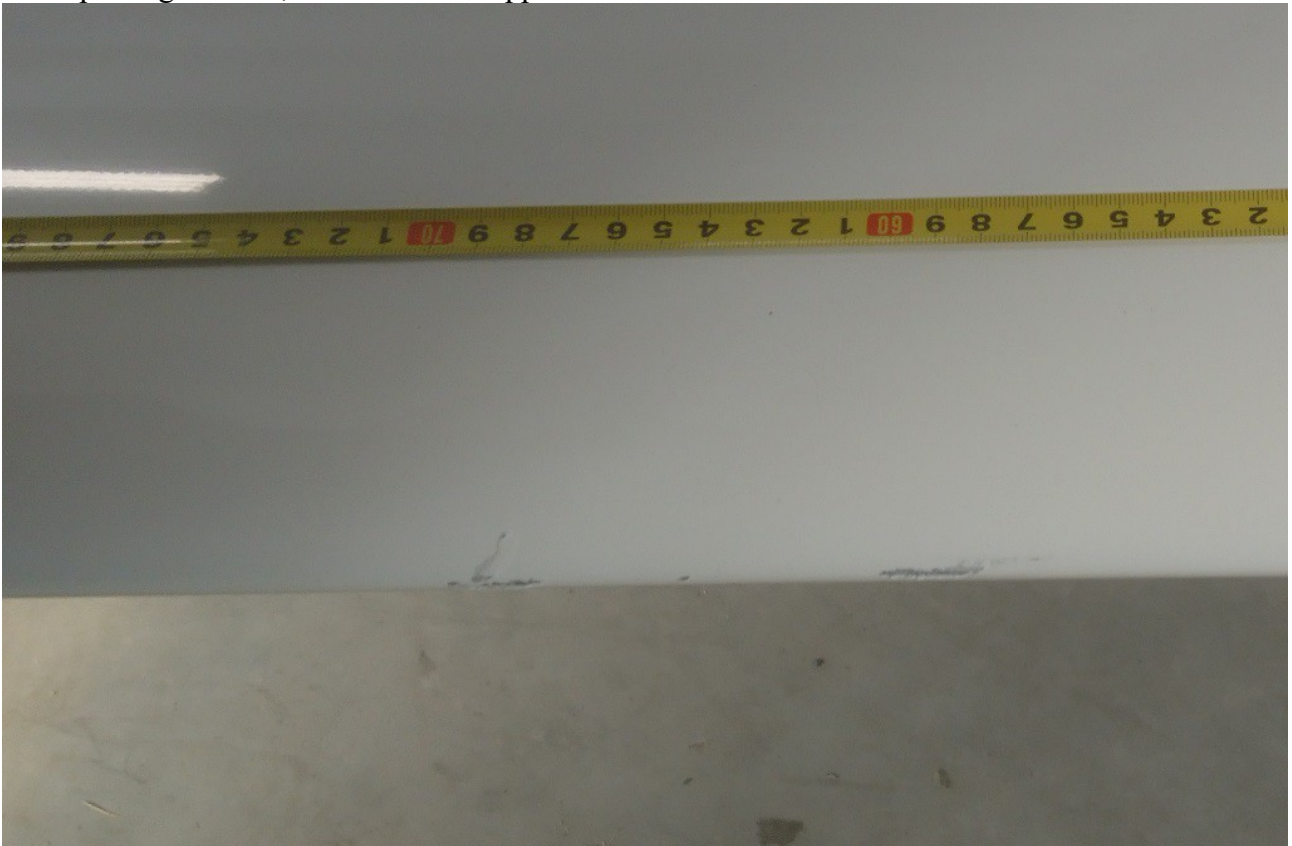
Hakk på vingeforkant, 60-70cm fra kropp.

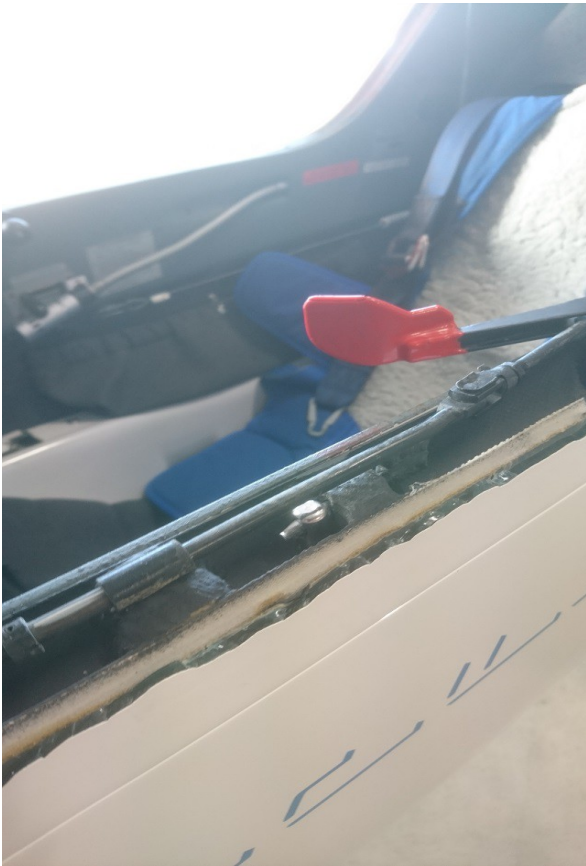
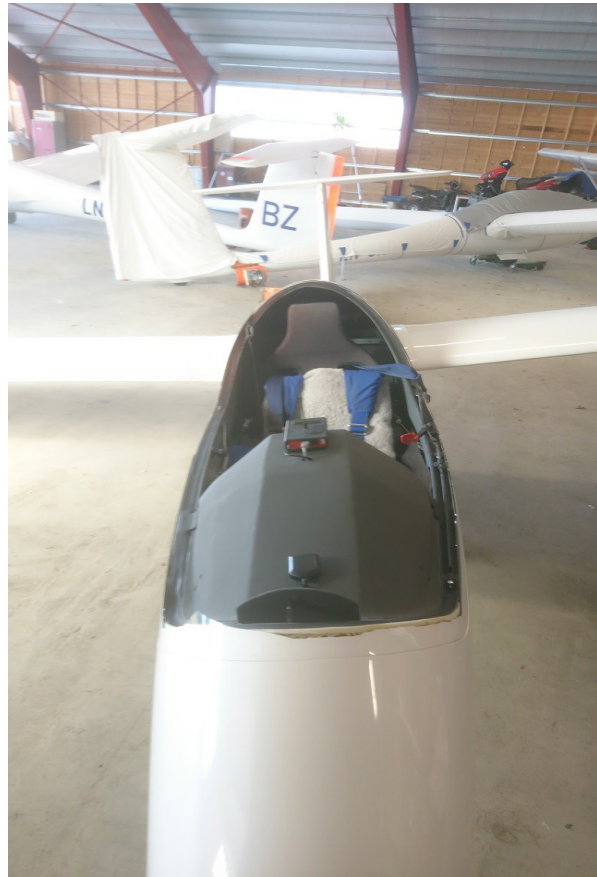
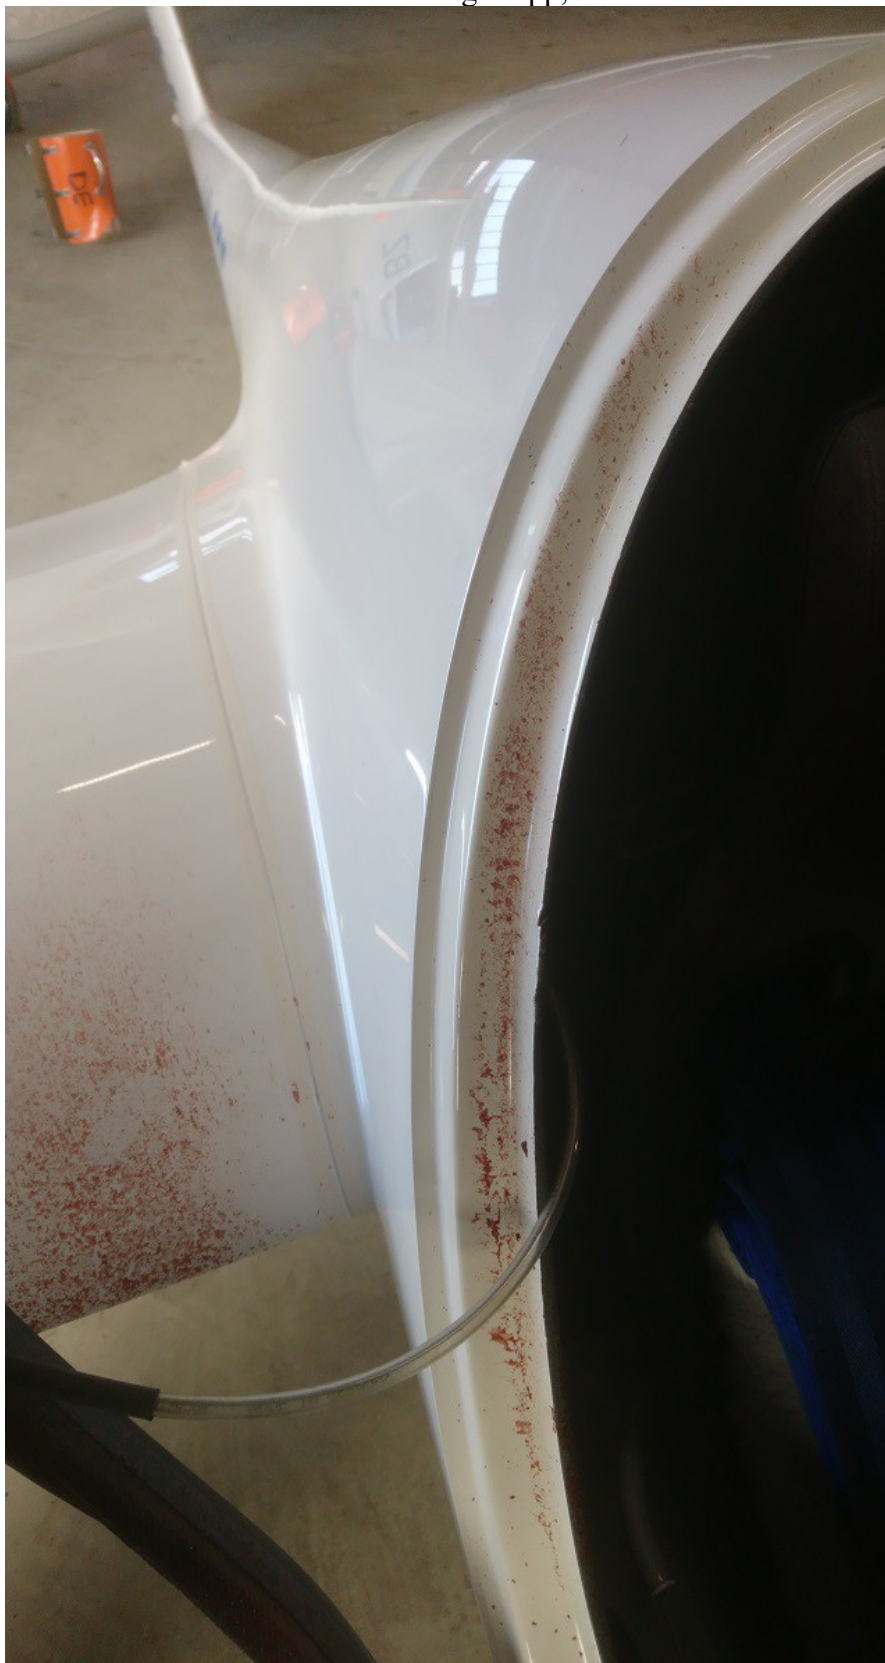
Div bilder rundt cockpit

Blodsprut på vingeforkant, og under canopyramme. Variasjon i blodsprut mønster på forskjellige deler av rammekanten. At det er høyhastighetsprut under rammen er en sterk indikator på at det ihvertfall må ha vært noe avstand mellom ramme og kropp, ref bilde med sikkerhettråden.

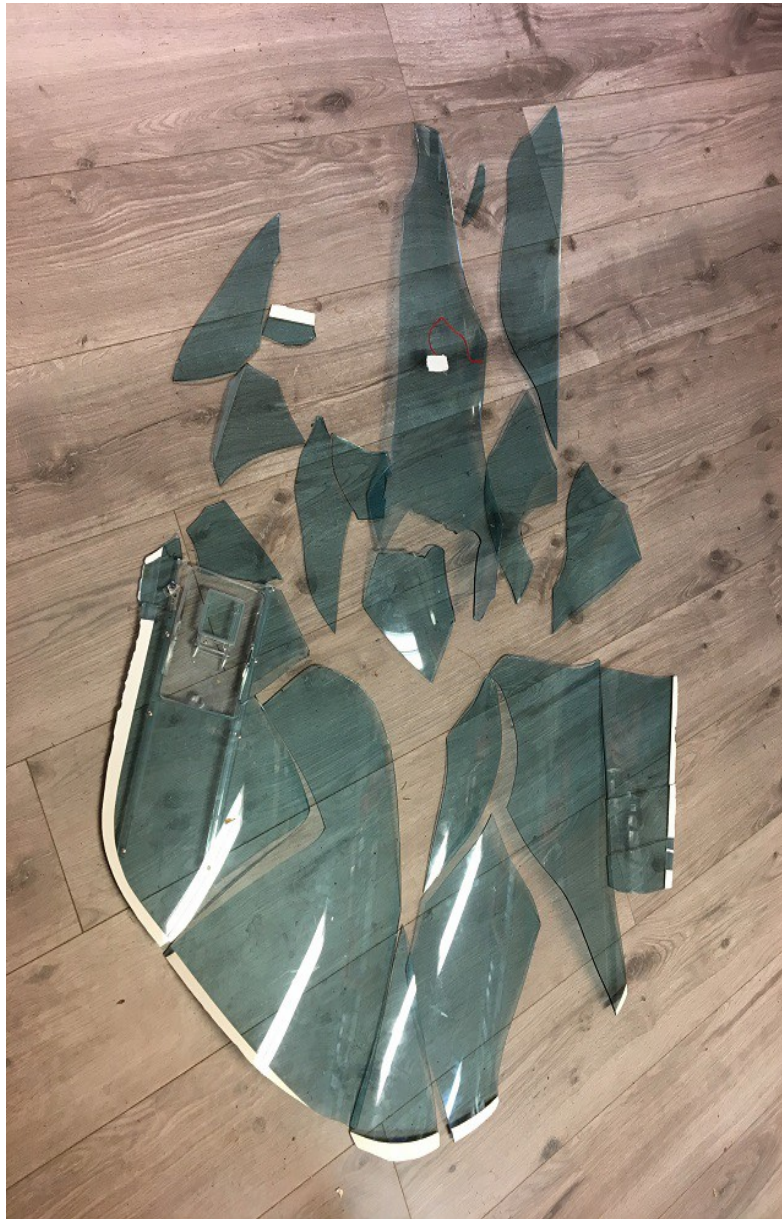
Canopy deler som ble funnet på bakken/i snøen i området etter der hendelsen skjedde. Ingen åpenbare fremmedlegemer er funnet i disse delene.

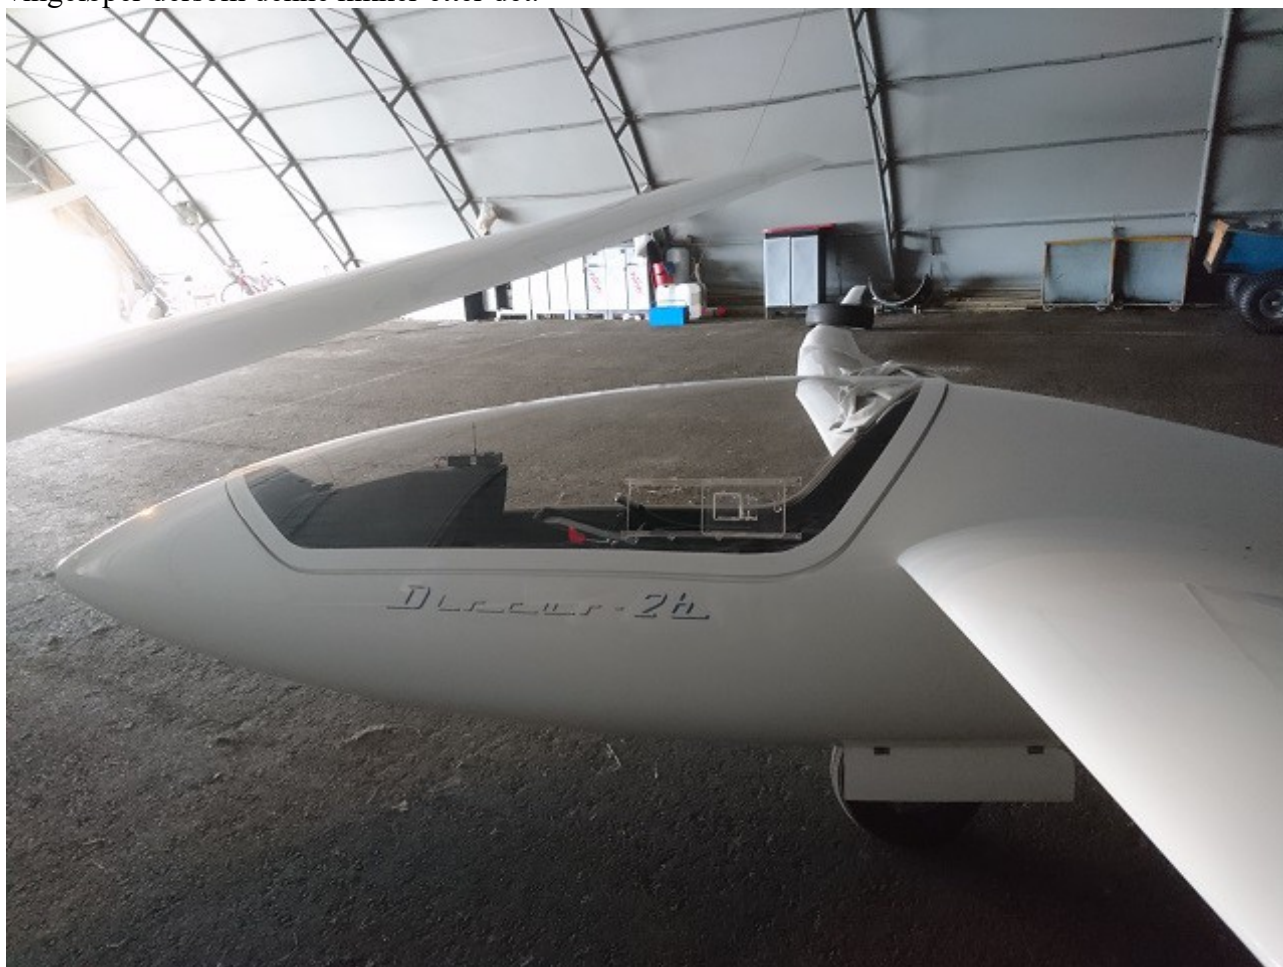
Etter reparasjon ble det testet å legge sikkerhetstråden i klem som vist på bildet etter landing. Det er ikke mulig å se tråden fra vingetuppen, men det er heller ikke mulig å få canopy i lås på vanlig måte. Det er lett å se for vingeløper at canopy ikke ligger som den skal. Bildet er tatt innendørs i dårlig lys, tester på andre lignende fly utendørs bekrefter at åpen canopy er lett å oppdage for vingeløper dersom denne kikker etter det.
