RAPPORT

SL 2020/24

RAPPORT OM LUFTFARTSULYKKE VED FRØYLANDSVATNET I BRYNE 17. JUNI 2017 MED CESSNA U206E, LN-BEM

Avgitt dato: 17.12.2020
SL Rapport: 2020/24

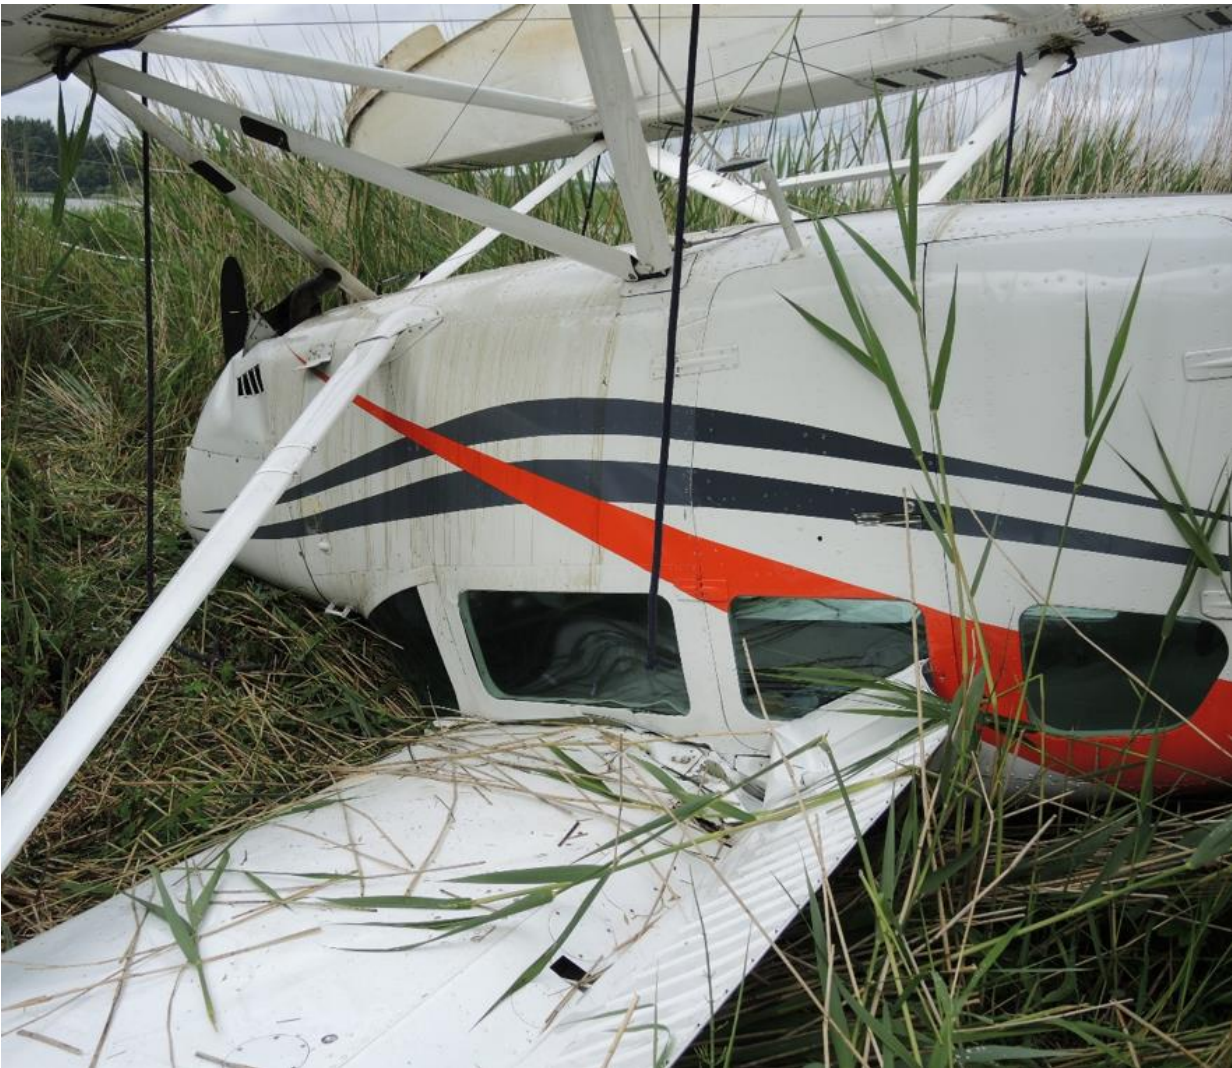
Figur 2: LN-BEM etter nødlandingen. Frøylandsvatnet i bakgrunnen. Oljesøl fra buken har rent ned langs fremre del av kroppen mellom motordekslet (cowling) og bakre flottørstag. Foto: Statens havarikommisjon

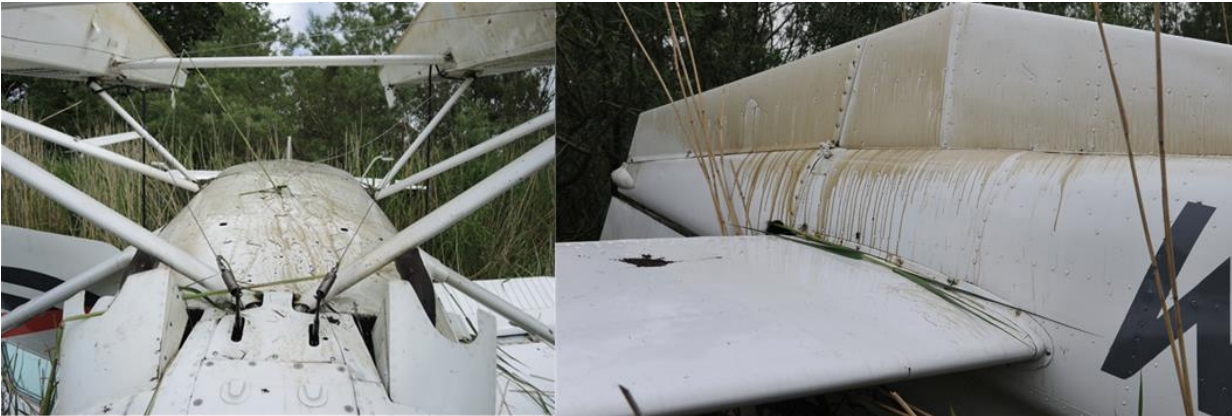
På ulykkesstedet ble det observert oljesøl langs hele flyets underside. Oljebelegget begynte ved nederste del brannskottet fra høyre «cowl flap», hvor utslippsrøret for veivhusventilasjonen munner ut, og gikk videre bakover til halepartiet (se figur 5).

Figur 5: Oljesøl langs buken i hele flyskrogets lengde. Foto: Statens havarikommisjon / Politiet

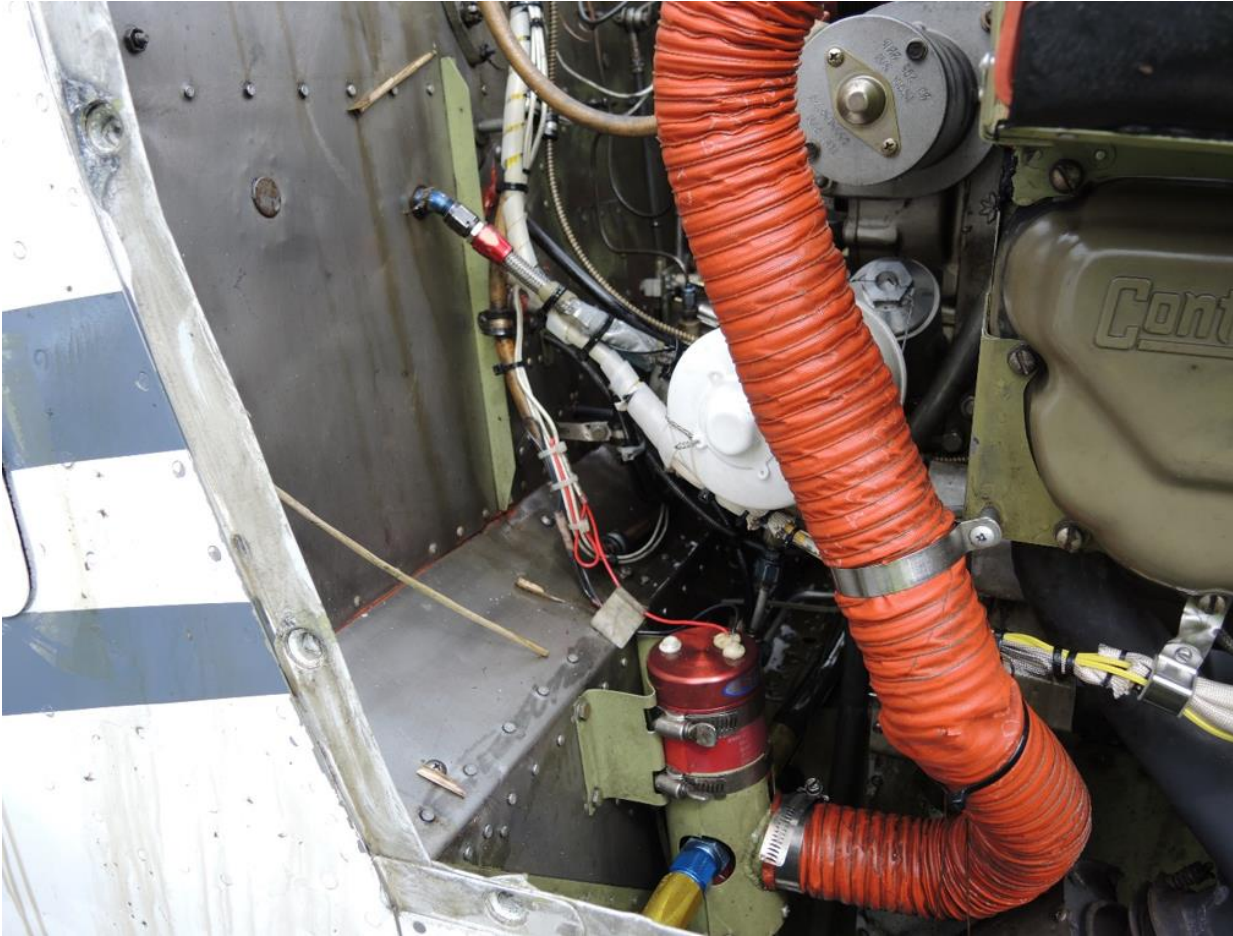
Det var forholdsvis beskjedne mengder oljesøl i selve motorrommet (se figur 6).

Figur 6: Motorrommet sett fra flyets høyre side. På bildet ses brannskottet til venstre og bakre del av motoren til høyre. Foto: Statens havarikommisjon

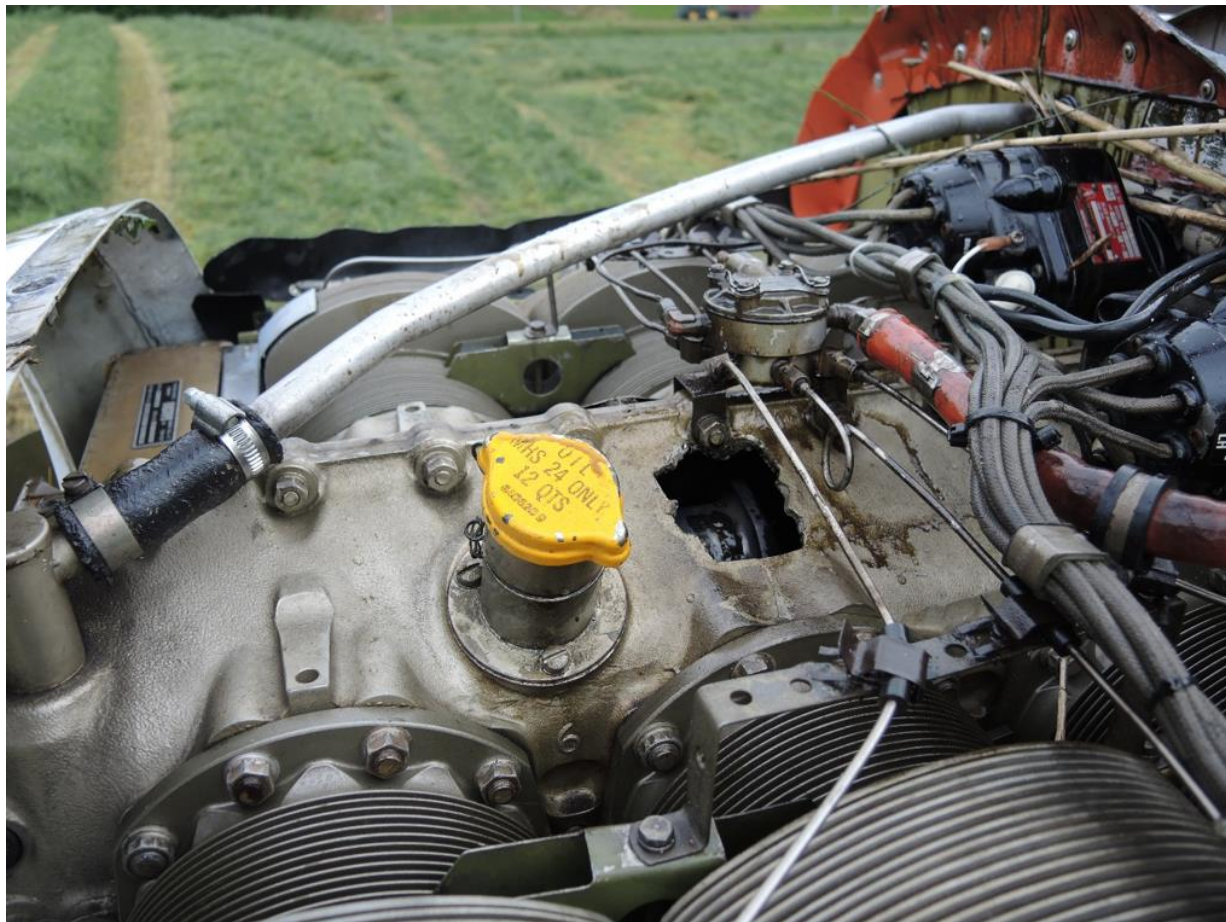
På oversiden av motoren var det slått hull i veivhuset vis-à-vis sylinder nr. 4 (se figur 7).

Figur 7: Hull i motorens veivhus. Foto: Statens havarikommisjon

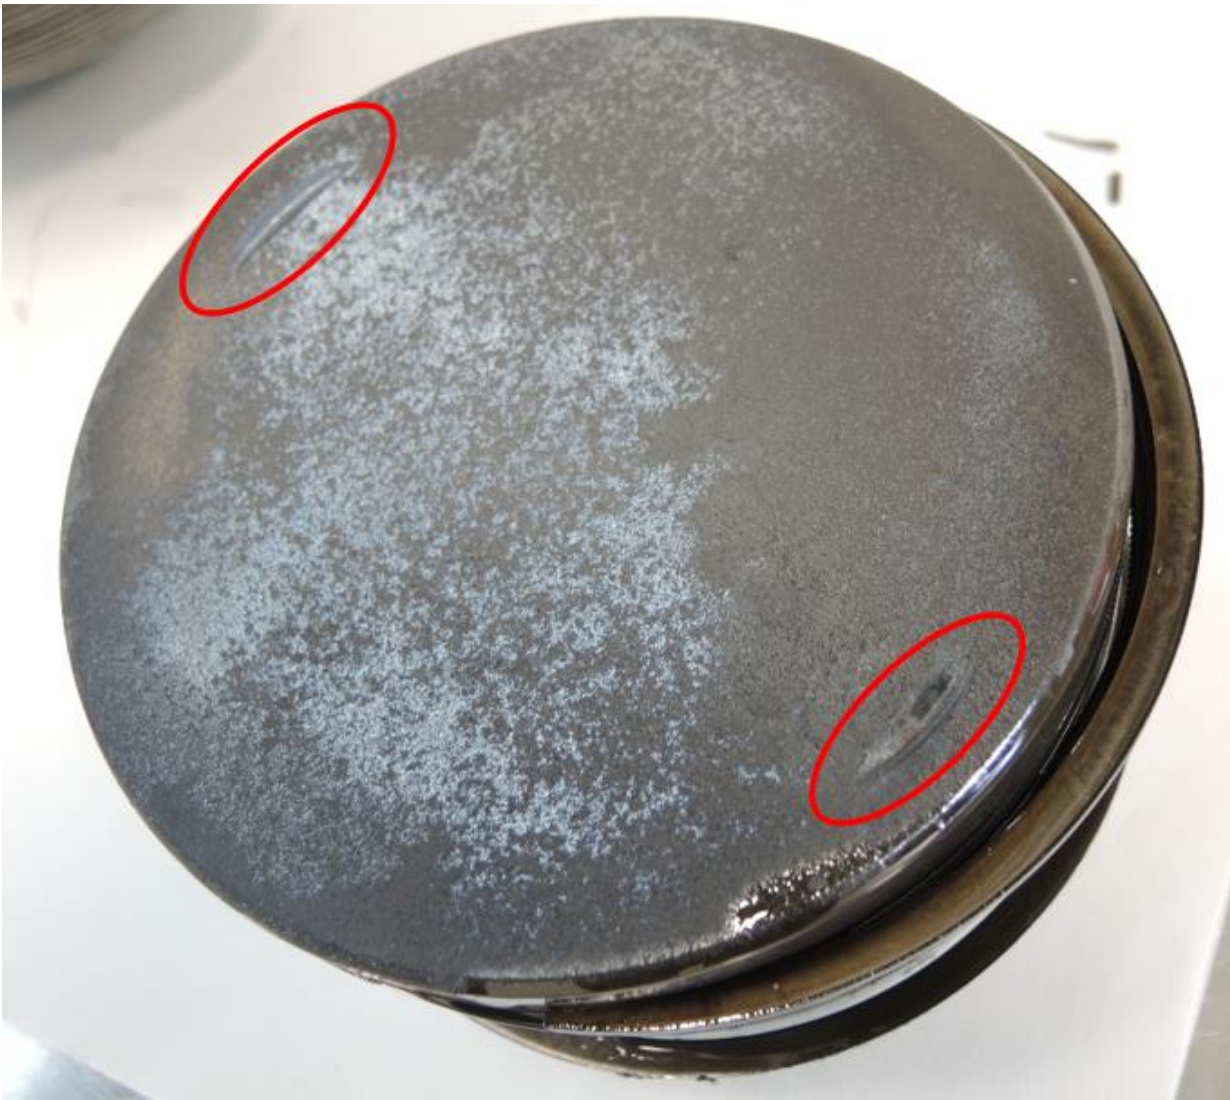
Da motoren ble åpnet viste den seg å være praktisk talt tom for olje. Undersøkelsen viste at stempelråde nr. 4 hadde brukket og slått hull i veivhuset før motoren stoppet. Videre ble det funnet skader i stempelskjørtet og slagmerker inne i veivhuset som sannsynligvis var følgeskader etter bruddet i stempelraden. Både innsugings- og eksosventil hadde hatt kontakt med stempelkronen (se figur 8) og det så ut som stempelet hadde slått i sylindertoppen.

Figur 8: Merker (ringet inn med rød markering) etter ventiler i stempelkrone. Sylinder nr. 4. Foto: Statens havarikommisjon

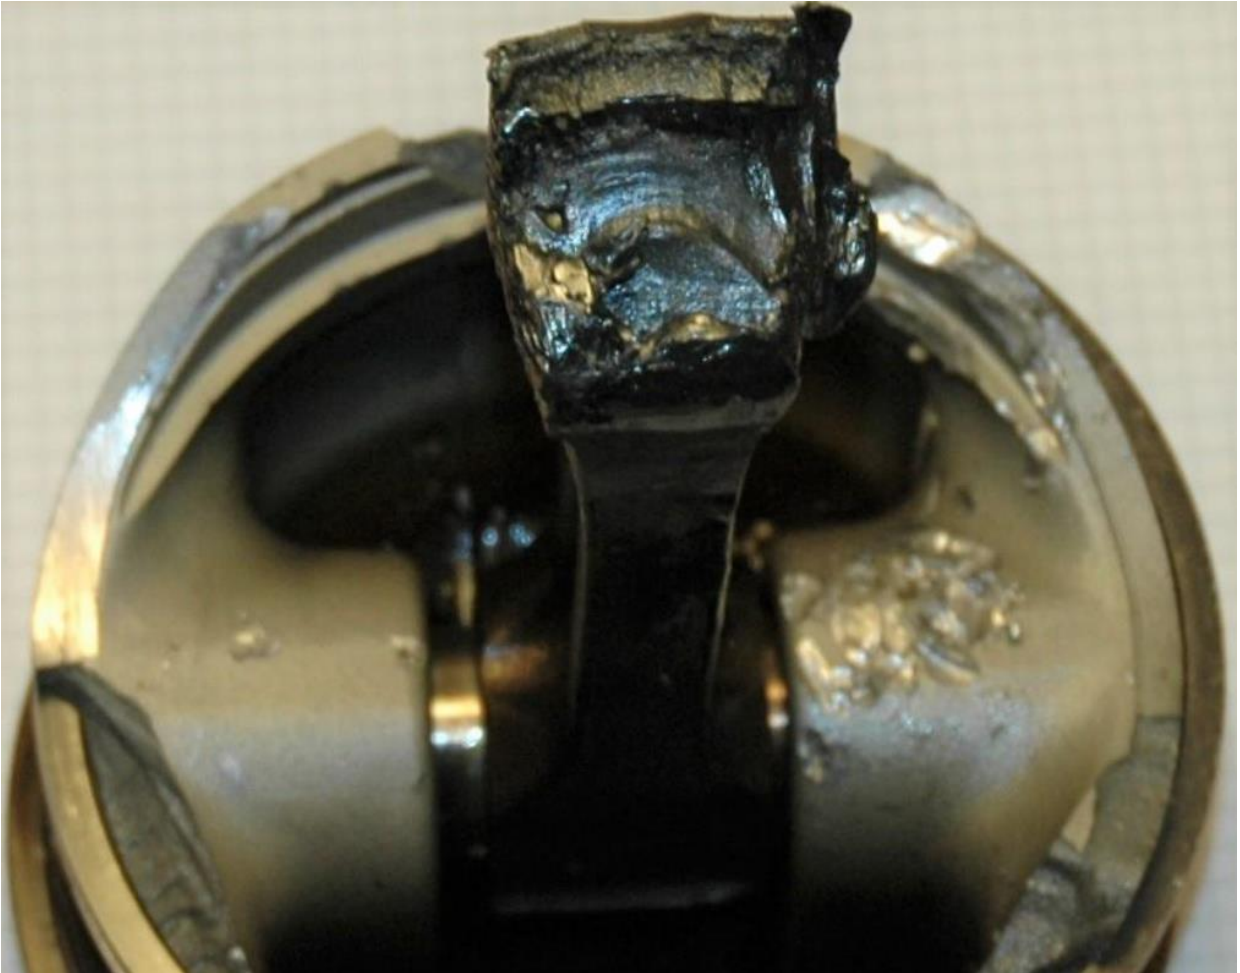
Stempelråde nr. 4 var misfarget i enden mot veivakselen. Det tydet på at materialet hadde vært utsatt for høy temperatur (se figur 9), noe som den metallurgiske analysen utført av Forsvarets Laboratorietjeneste bekreftet.

Figur 9: Stempel nr. 4 med brukket råde. Misfarget bruddparti tyder på materialet har vært utsatt for høy temperatur. Foto: Forsvarets laboratorietjeneste

Metallurgisk undersøkelse av råden indikerte at materialet hadde vært utsatt for temperaturer på 900–1 000 °C. Undersøkelse av rådens bruddflater ved bruk av Scanning Electron Microscope (SEM) påviste et overbelastningsbrudd

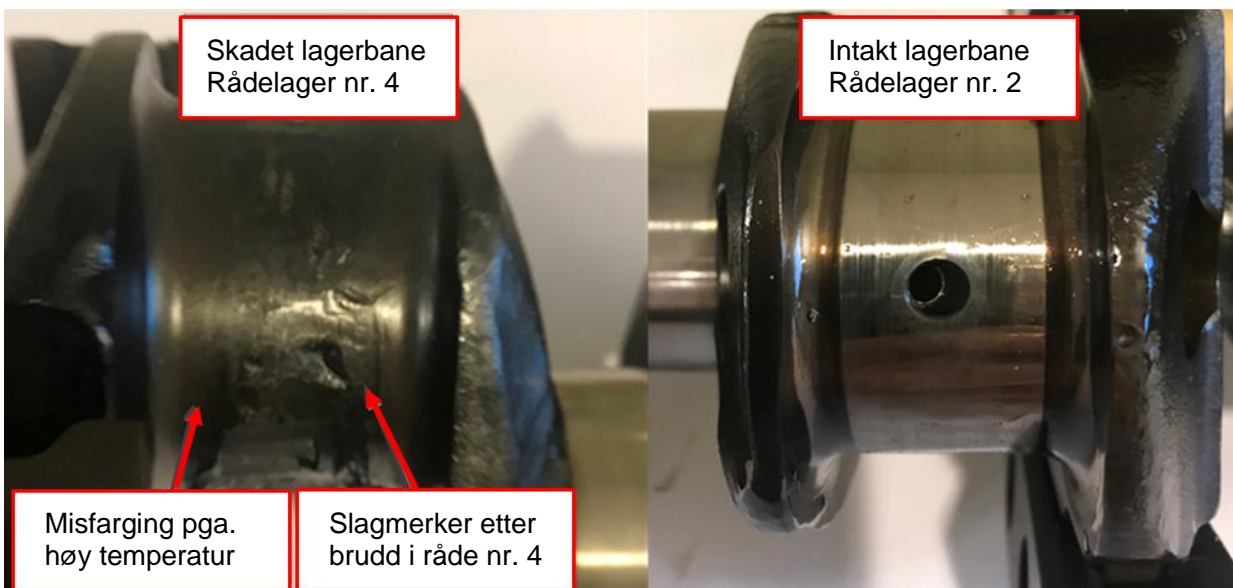
Lagerbanen på lageret til råde nr. 4 bar preg av å ha vært eksponert for både mekanisk slitasje og høy temperatur (se figur 10). Rådelagerskålene som skulle ha vært mellom råde nr. 4 og veivakselen hadde gått i oppløsning.

Figur 10: Sammenlikning av defekt lagerbane på rådelager nr. 4 og intakt lagerbane på rådelager nr. 2. Foto: Statens havarikommisjon

Havarikommisjonen mener at ulykken med LN-BEM skjedde som følge av tapt motorkraft etter at stempelråde nr. 4 brakk da rådelageret skar seg. Rådelageret skar seg som følge av varmgang og friksjon etter at betydelige mengder motorolje hadde blitt ventilert ut av motoren etter avgangen fra Sola.

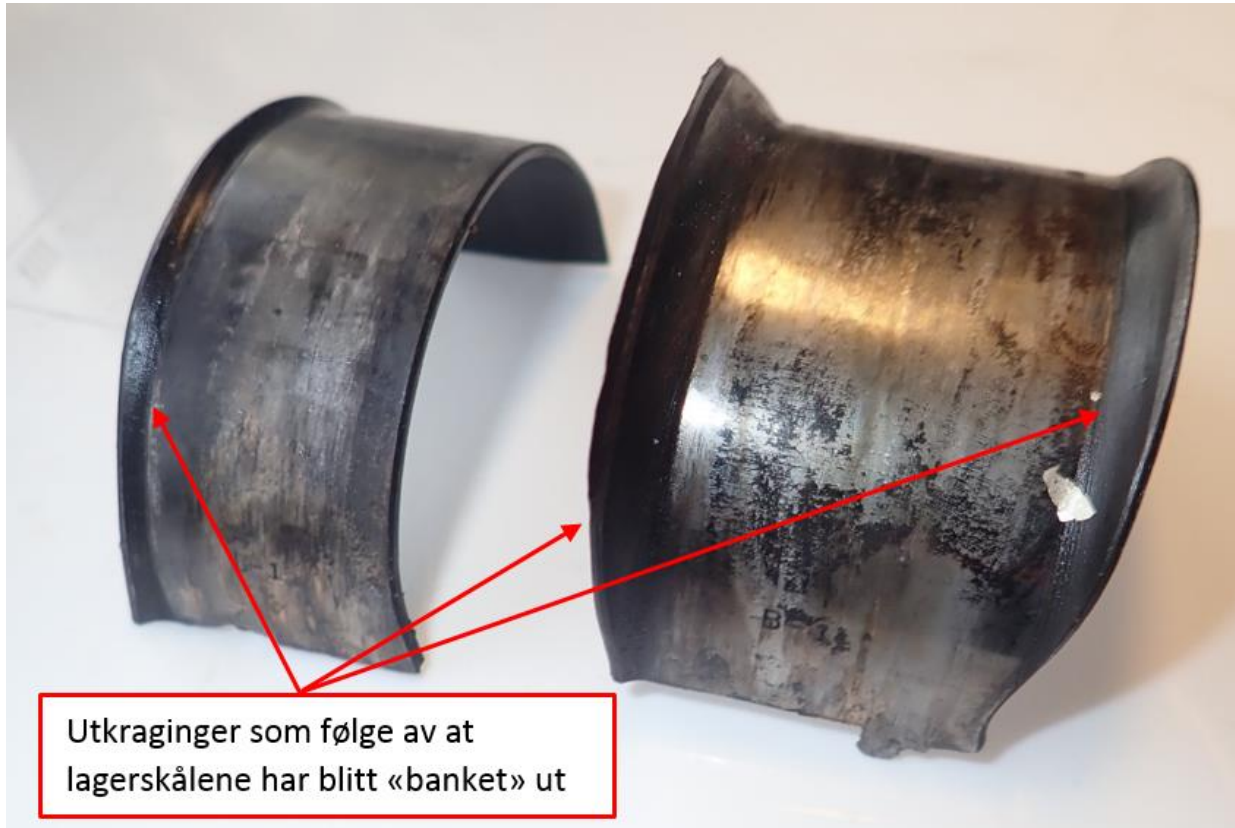
Rådelageret til råde nr. 5 så også ut til å ha blitt utsatt for mekanisk slitasje og høy temperatur. Lagerskålene viste tegn til være «banket» ut (se figur 11) slik at det ble dannet en flens eller «utkraging» langs sidene. Utkragingen var trolig som en følge av høy belastning. Lagerskålene var også vridd ut av posisjon. Lagermetallet (babbitmetallet) var dessuten nedslitt. Tykkelsen på lagerskålene til rådelager nr. 5 var ca. 0,6 mm tynnere enn en lagerskål uten feil. Det var flere lagerskåler på andre lagre hvor babbitmetallet var slitt.

Figur 11: Deformerte lagerskåler. Foto: Statens havarikommisjon

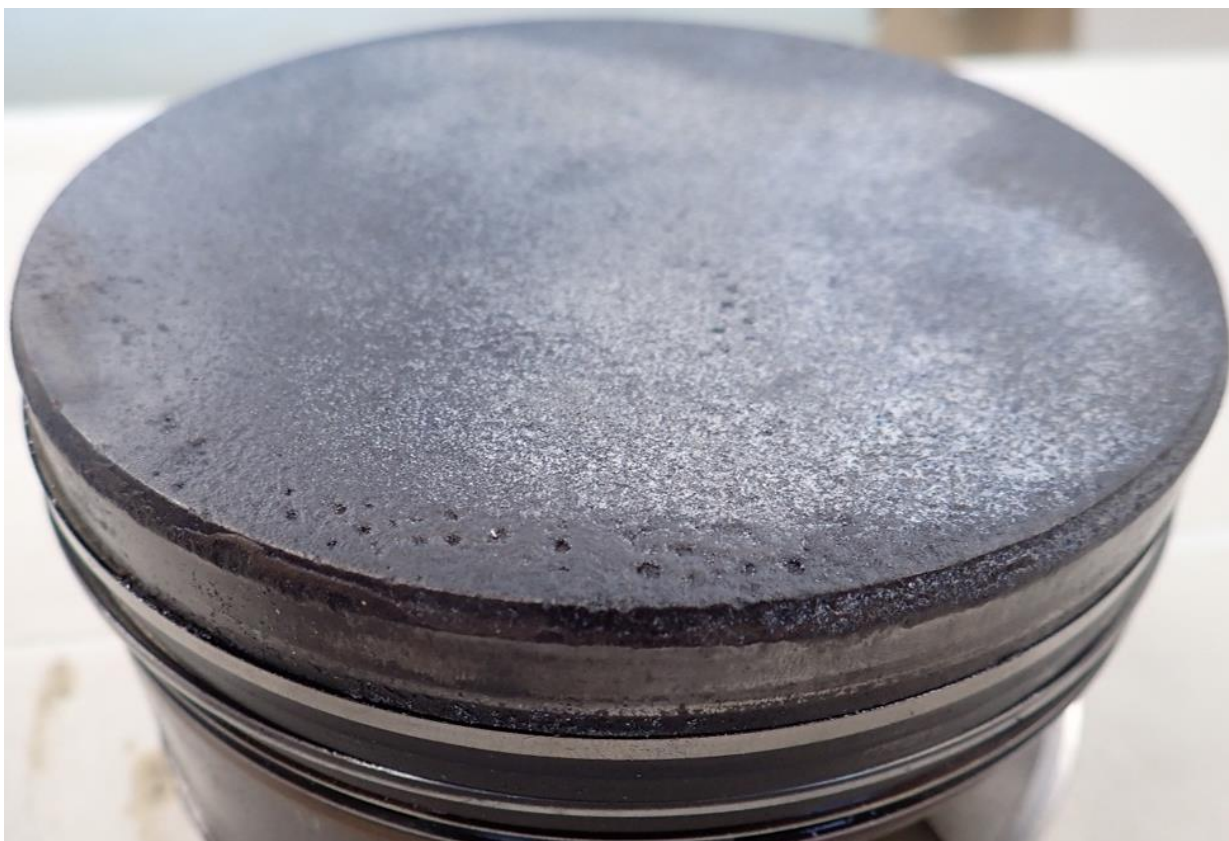
Ved undersøkelse av stemplene ble det oppdaget tegn til at det hadde vært detonasjon i sylinter nr. 5. Stempelkronen hadde kratre som er symptom på dette (se figur 12). Avleiringer i disse kratrene kan tyde på at detonasjon hadde skjedd på et tidligere tidspunkt enn ulykkesturen. Detonasjon kan forårsakes av en rekke ulike faktorer, hver for seg eller i kombinasjon: feil drivstoffkvalitet (for eksempel for lavt oktantal), høy sylindertemperatur (for eksempel ved for mager drivstoffblanding), full gass når forgasservarmen er på, eller feil tenningstidspunkt på magnetene (for eksempel overslag i fordeleren). Detonasjon er ikke alltid lett å oppdage under flyging.

Figur 12: Stempel nr. 5 med indikasjoner på detonasjon. Foto: Statens havarikommisjon

Skader på stempelkronen indikerer at det på et tidspunkt har vært detonasjon i sylinder nr. 5. Ytterligere indikasjoner på dette er utbankede rådelagerskåler. De var «banket» ut til en tykkelse som var ca. 0,6 mm mindre enn på normalt slitte rådelagerskåler. Det kan antas at denne klaringen utviklet seg over tid etter at det hadde vært detonasjon. Dette resulterte antagelig i at det tilslutt var en for stor klaring mellom lagerområde på veivakselen og rådelagerskålene. Dette medførte at oljen sprutet ut herfra og ikke nådde råde nr. 4, som skulle fått olje fra samme kilde. Mangelen på olje i motoren etter havariet og beskjedne mengder oljesøl i motorrommet tyder på at det var lite olje igjen da stempelråden brakk og motoren stoppet. Mest sannsynlig har betydelige deler av oljen (oljetåke) som strømmet ut fra rådelager nr. 5 blitt ventilert ut gjennom veivhusventilasjonen og lagt seg som en oljefilm på undersiden av flyskroget⁴. Da rådelager nr. 4 skar seg, brakk stempelråden.

Årsaken til at det oppstod detonasjon i sylinder nr. 5 er ikke kjent. En gjennomgang av tilgjengelige temperaturdata som ble logget av utstyret som var montert om bord avdekket ingen tegn til unormale verdier på hverken CHT eller EGT på noen av sylindrene. Siden detonasjon ofte forbindes med unormalt høye sylinderrhode- og eksostemperaturer, kan dette bety at detonasjonen i sylinder nr. 5 hadde inntruffet før motorskannesystemet ble installert slutten av april 2017.

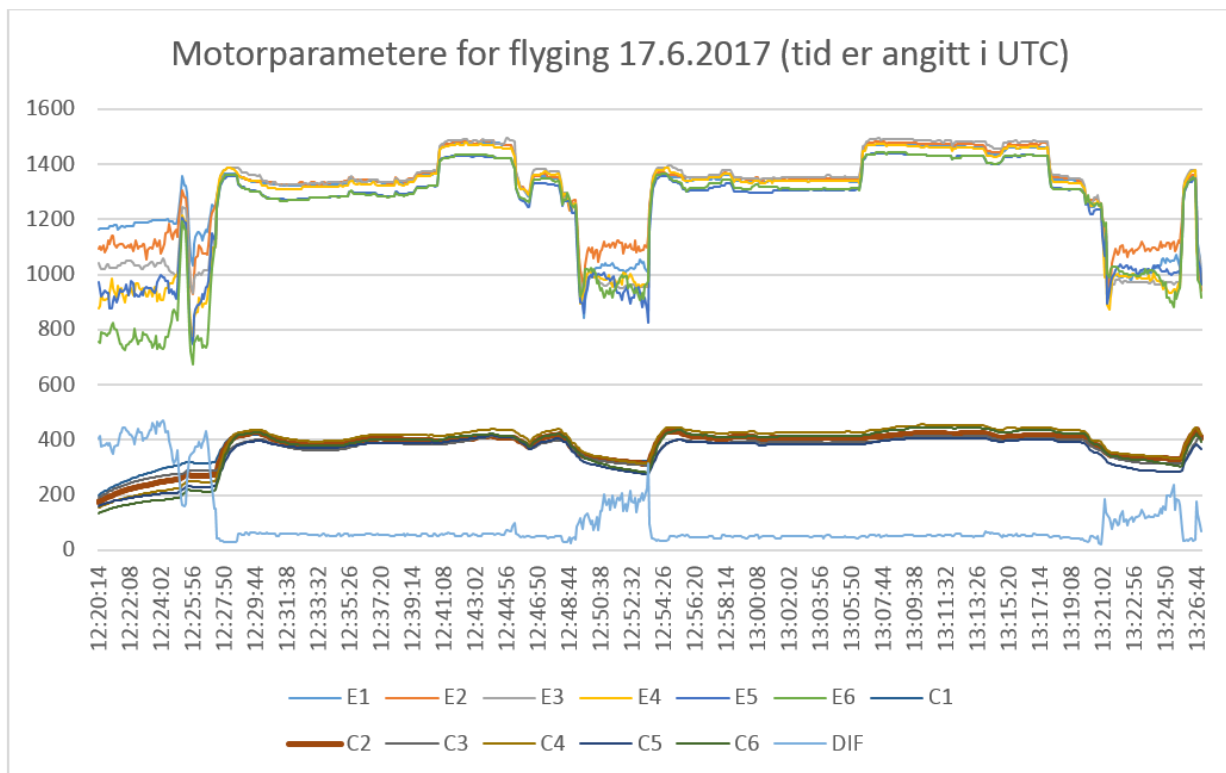
Figur 14: Grafisk presentasjon av sylindrhode- og eksostemperaturer på ulykkesturen. Kilde: Statens havarikommisjon

E1, 2, 3, 4, 5, 6 er parametere for eksostemperatur (EGT). C1, 2, 3, 4, 5, 6 er parametere for sylindrhodetemperatur (CHT), og DIF er parameter for maksimum EGT-differanse mellom sylindrene. Det var registrerte data tilbake til første flyging etter at skanneren ble installert. Ingen verdier indikerte større forskjeller mellom EGT og CHT i motorens sylindre.

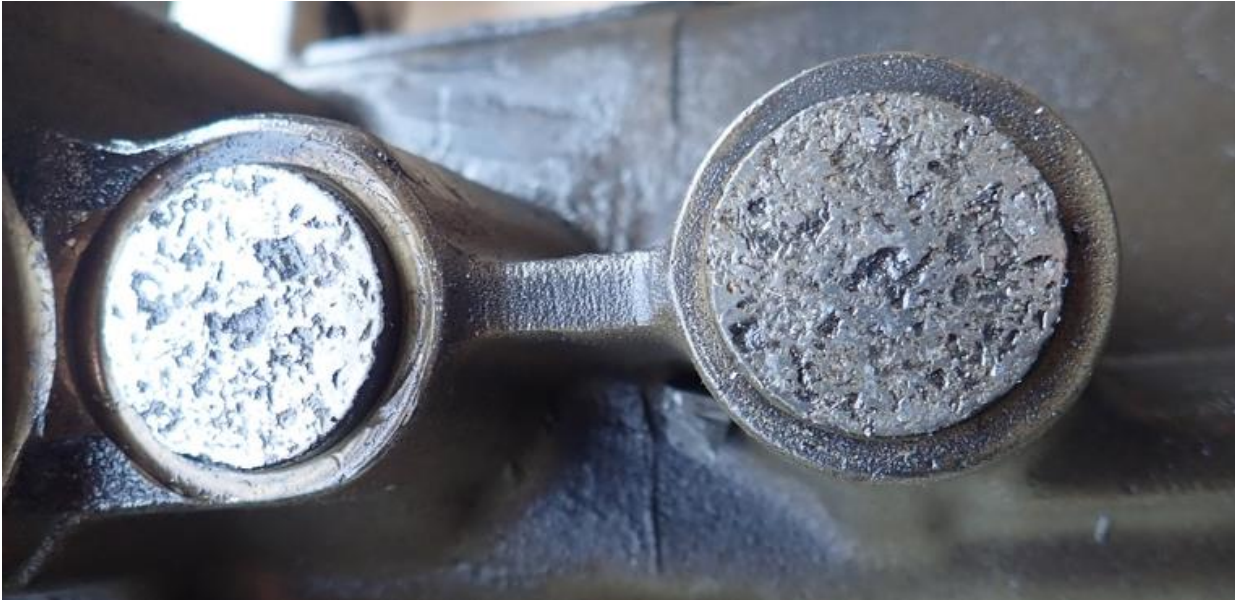
Da motoren ble undersøkt viste det seg at flere av de hydrauliske ventilløfterne var sterkt korrodert. Anleggsflatene som kamakselknastene er i kontakt med hadde rustgroper (se figur 15). Det hadde ikke oppstått slitasje på kamakselknastene. Havarikommisjonen anser ikke at denne korrosjonen har bidratt til ulykken, men finner det overraskende dersom så omfattende korrosjon har oppstått i perioden fra korrosjonskontrollen i september 2016 og til ulykkestidspunktet i juni 2017.

Figur 15: Korroderte ventilløftere. Foto: Statens havarikommisjon
