RAPPORT OM LUFTFARTSULYKKE NÆR ELVERUM FLYPLASS STARMOEN (ENSM) 23. JULI 2020, MED ALEXANDER SCHLEICHER ASK 21, LN-GIB

Avgitt dato: 28.01.2021
SL Rapport: 2021/01

Rapport nr. 14/2020

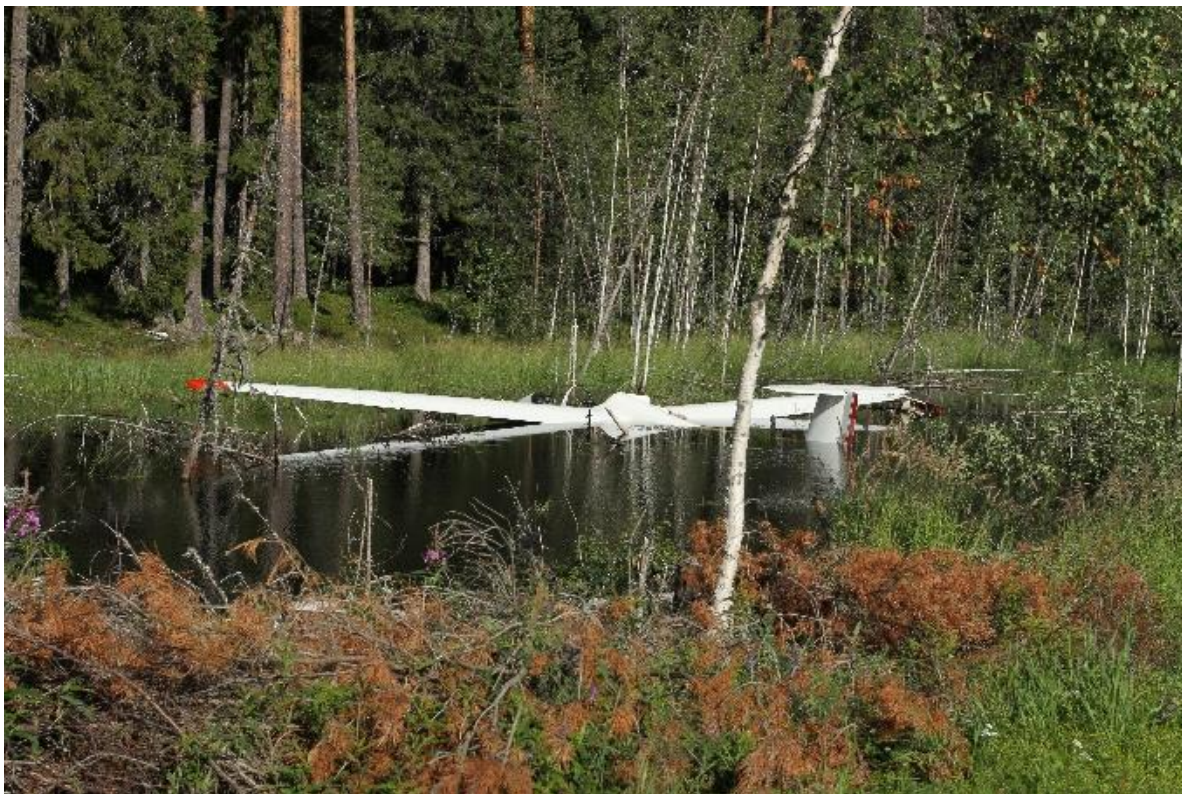
Foto 1: ASK-21 LN-GIB på havaristedet

Flyet har betydelige skader i buken, mellom hovedhjulet og nesehjulet, som hovedsakelig nok oppstod som en følge av det første sammenstøtet med jorden ca 130-140m fra havaristedet. Skadene er forenelig med det som er kjent fra hard landing med flytypen hvor nesehjul trykkes inn og det blir knusningsskader i området rundt.

Flyet har videre betydelige skader i begge vingene hvor høyre vinge er den som er mest skadet med vingebrudd ytterst (ca 1,5m fra vingetuppen) og store revner nær vingerot. Venstre vinge har også flere revner, men ut fra undersøkelsen er det ikke avdekket skader på eller brudd i vingebjelken her. Skadene på vingene stammer fra sammenstøt med bjørketrær med diameter 10-15cm i ytterkant av jorden.

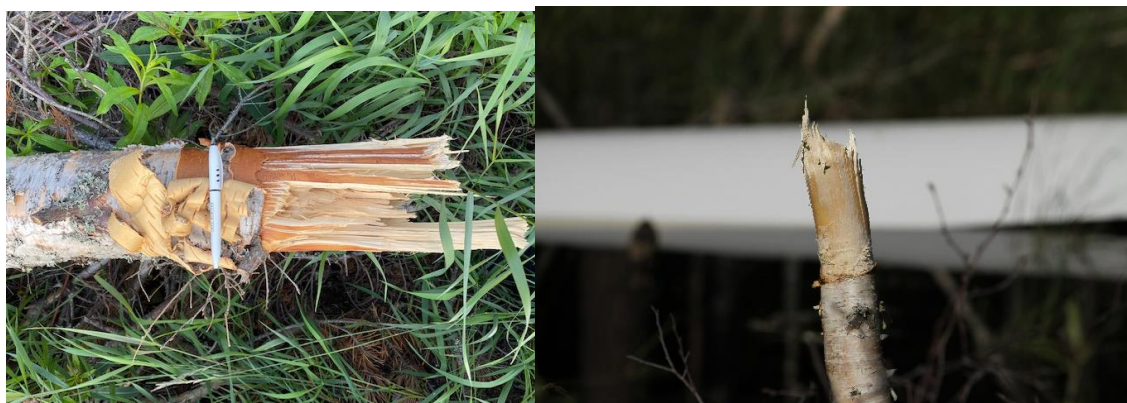
Foto 2 og 3: Bjørketrær kuttet av vingen til LN-GIB, diameter ca. 10-15cm

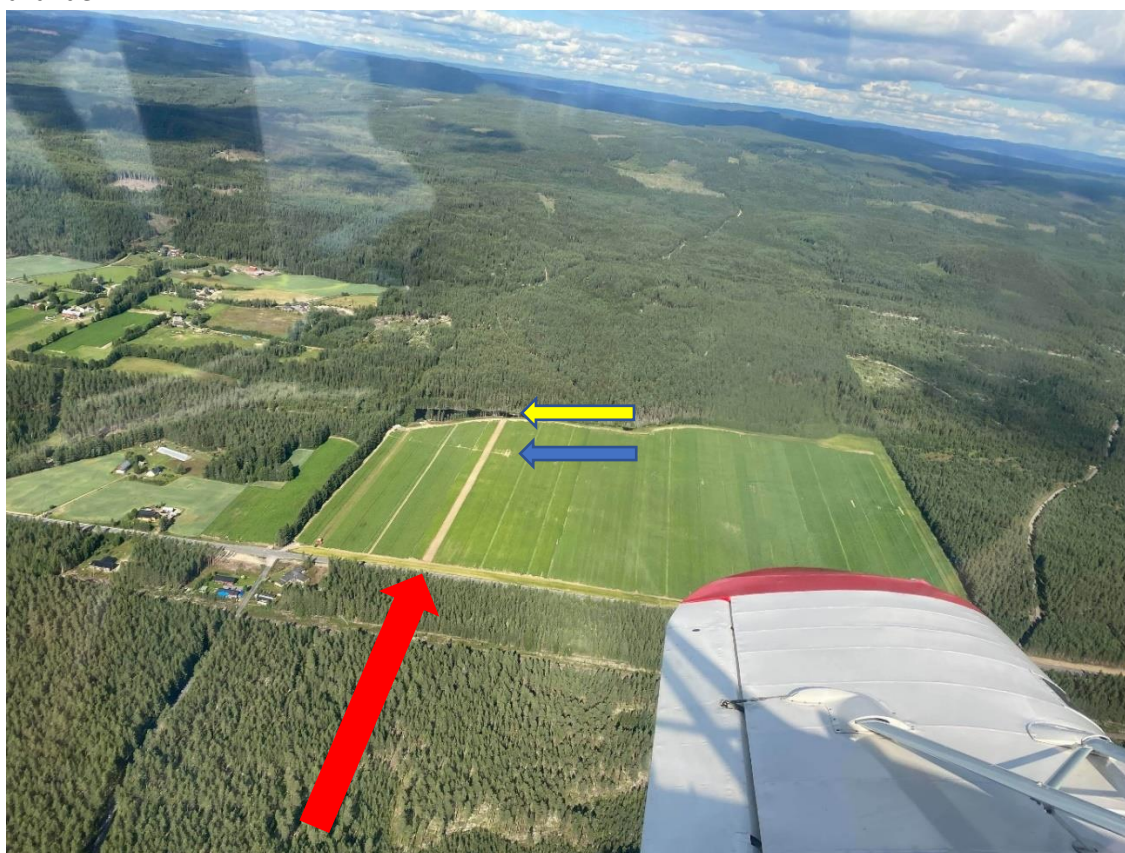
Foto 4: Flyfoto av utelandingsjordet fra havaridagen. Den røde pilen angir landingsretningen og valg av traktorveien. Jordet er ca 430m bredt og ca 700m langt. Blå pil angir første landingspunkt. Gul pil viser havaristedet.

Landingsretningen blir valgt som en følge av at jordet er dyrket med poteter i tverrgående furer. Den generelle vinden vil ved dette valget komme inn skrått fra venstre (nordvestlig), med en marginal medvindskomponent. Jordet er her ca 430m i bredden, med innflyging over ung furuskog og RV20 Solørvegen. Hindringen gjør at første del av jordet ikke lar seg benytte, men det ville fortsatt være ca 300m tilgjengelig. Ved motsatt valg av landingsretninger ville skogen og terrenget i øst vært høyere og med tilnærmet krossvind var fartøysjefens valg av landingsretning derfor forståelig.

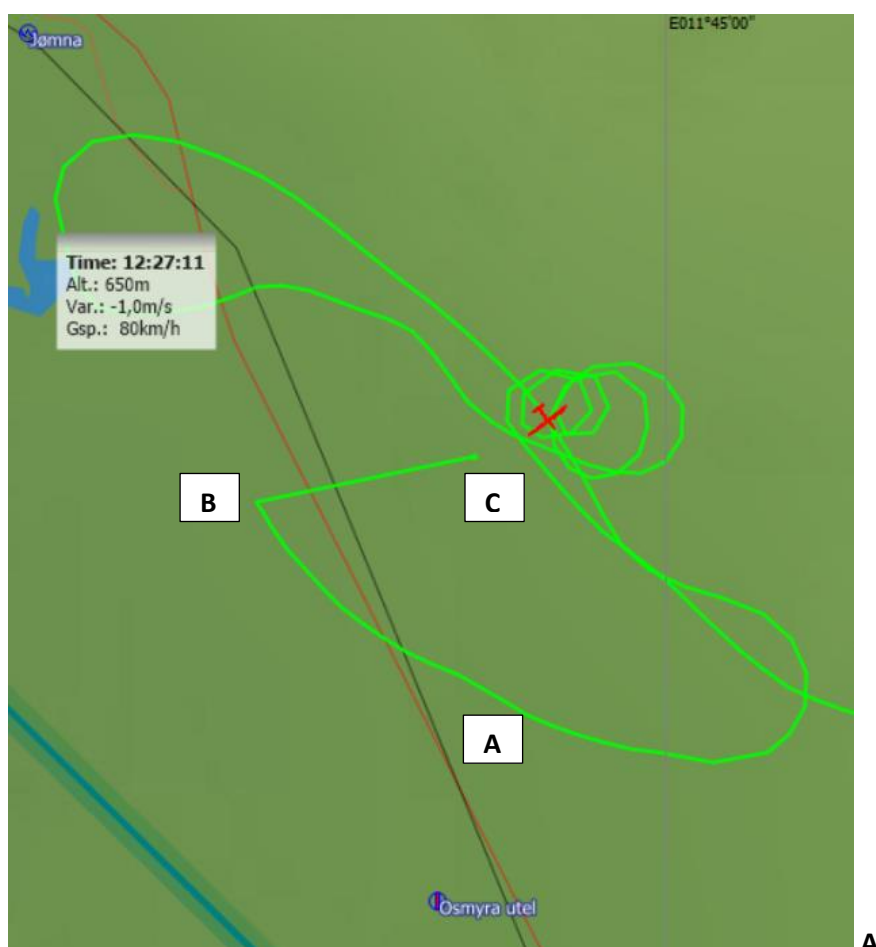
Fartøysjefen flyr et stykke vekk fra jordet i medvind og ender opp på en skrå downvind tilbake. Høyden er nå 323m QFE ved pkt A. Ved pkt B er høyden 249m QFE og flyet er plassert ca 175m vest for starten på jordet. Mellom pkt B og C viser plottet kun en rett strekk og tap av tracking over ett tidsintervall på 2min 55 sekunder. Fartøysjefen sier under intervju at han nå flyr 1, kanskje 2 svinger til høyre over jordet og ender opp lavt over skogen og riksveien på en nordlig kurs før han svinger kraft inn på finalen til jordet over RV20. Denne delen av flygningen har det vært vanskelig å verifisere 100% uten gps-tracking og vitner som entydig kan beskrive hendelsesforløpet.

Bilde 1: Utskrift av tracklog fra GIB

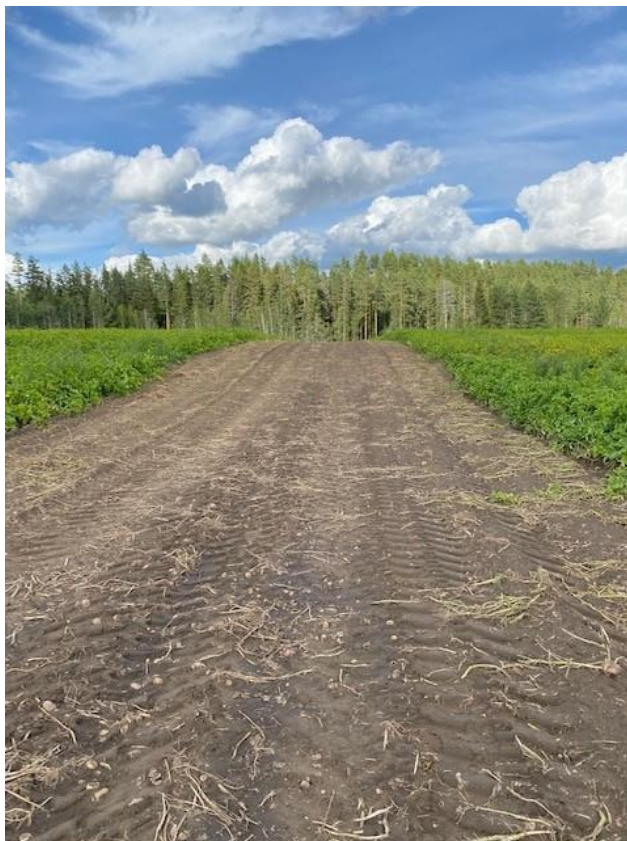
Selve finalen gjennomføres med høy angrepsvinkel, fulle luftbremsere og god fart ifølge fartøysjefens beskrivelse. Ved første kontakt med jorde (blå pil) er 2/3 av jordet fløyet opp, men det er fortsatt ca 130-140m igjen til ytterkanten i øst. Her anslår fartøysjefen at han har ca 120km/t. Jordet hever seg i samme område ca 2-3m i en markert bakke, men er videre flatt på denne høyden. Fartøysjefen beskriver videre at flyet lettere på nytt og flyr ca 120m før det igjen er nede på jordet. Da er det få meter igjen av jordet og fortsatt mye energi i flyet. Han styrer ifølge egen beskrivelse mot høyre og treffer noen bjørketrær i ytterkant av jordet og vannkanten av et mindre tjern.

Foto 5: Forhøyning på jordet i landingsretningen

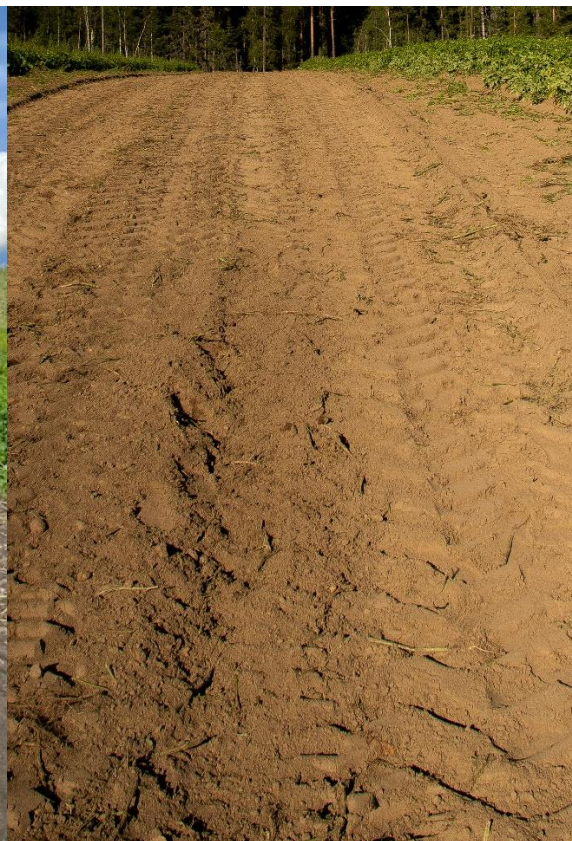
Foto 6: Første nedslag for GIB i motbakken

Det er åpenbart ved utredningen at energien i landingen har vært høy. Underlaget ved første nedslag er relativt myk sandjord. Mye energi absorberes derfor allerede her. Dersom GIB fortsetter å fly med fulle luftbremsere i ytterligere 120m forteller også dette om mye energi. Etter nok et nedslag mot ytterkant av jordet er det fortsatt energi til å kutte bjørkeetrær før det stopper i tjernet.

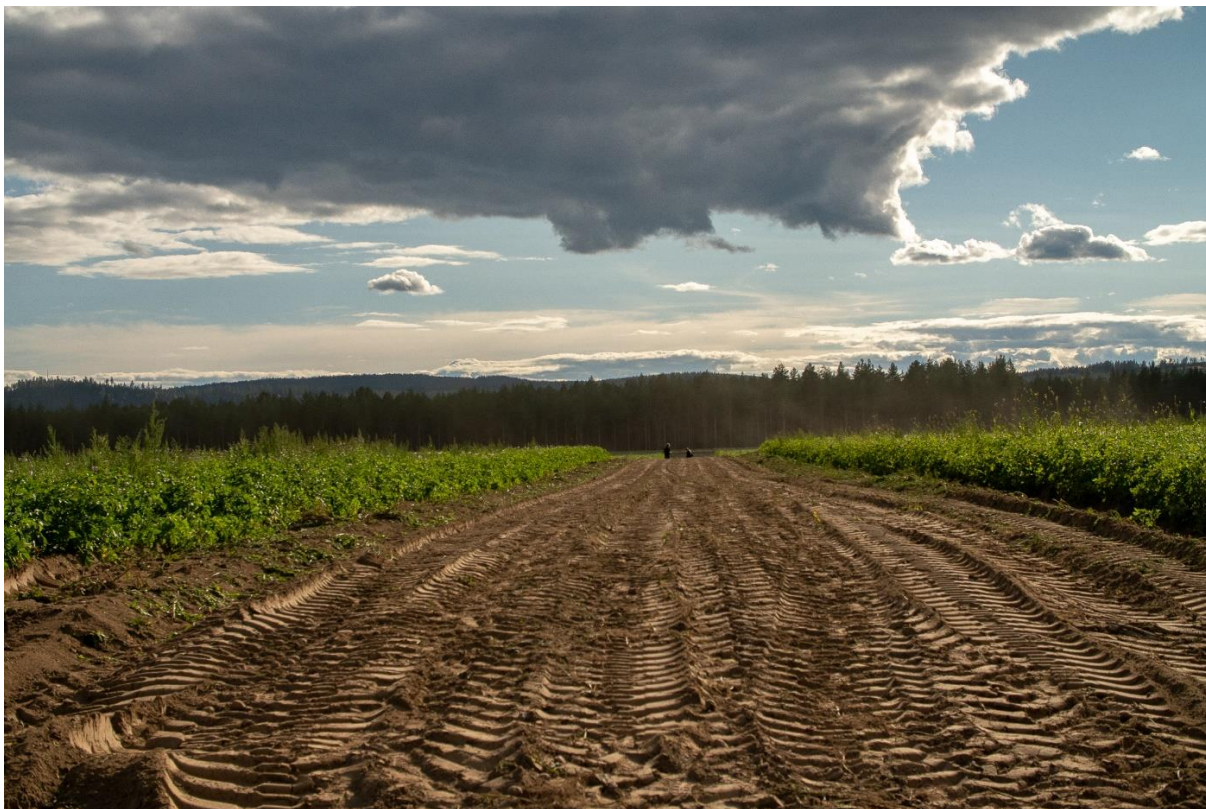
Foto 7: Siste 1/3 av jordet sett mot øst, dvs mot landingsretningen.

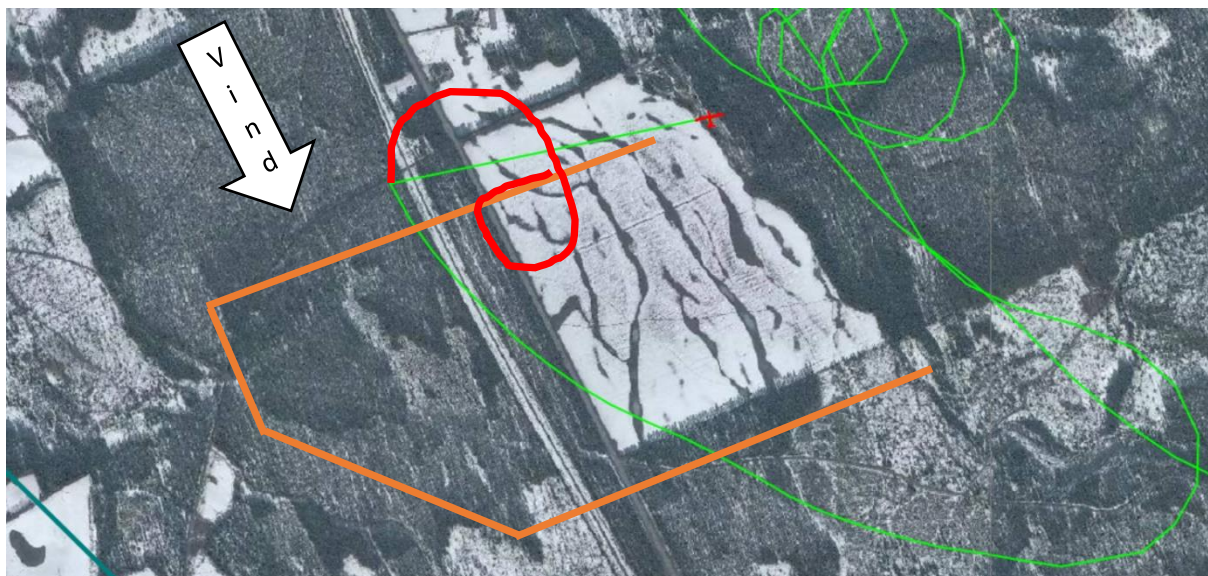
Bilde 2: Grøn linje – aktuell tracklog inkl tapt tidsintervall. Rød linje – tracklog slik fsj beskriver situasjonen. Oransje linje – anbefalt standard innflygingsmønster

I bilde 2 er det illustrert innflyging til utelandingen på jordet. GIB følger den grønne linjen, og fra det punktet loggeren har et tapt intervall (2:55min) har vi tegnet på en rød linje som angir flukten ihht fartøysjefens beskrivelse. Den oransje linjen angir standard innflygingsmønster slik den er beskrevet i S/NLFs standarder (SHB artikkel 694). En av de viktigste faktorene bak en god og presis landing er at finalen blir tilstrekkelig lang sammen med en kontrollert brems bruk gir dette kontroll på glidevinkel og hastighet. Anbefalt landingshastighet for ASK-21 (gul trekant) er 90km/t.

Analysen av siste del av innflygingen angir at fartøysjefen avviker fra anbefalt landingsmønster (oransje linje). Han flyr av for mye av høyde delvis over jordet (rød linje) og ender til slutt i et svært trangt mønster med liten høyde over skogen og høy hastighet frem mot utflatningen. Som følge av dette overflyr GIB 2/3 av tilgjengelig landingsdistanse før første kontakt med jordet. Den første 1/3 av jorden antar vi ville blitt overfløyet som følge av hindringer (trær og vei). Ved kontroll på gjennomsynk, hastighet, korrekt bremsesetting og merkelanding ville landingen på platået og siste 1/3 av jordet kunne gitt tilstrekkelig marginer.

I utdanningen og kontrollflygninger må klubber og instruktører ha fokus på flyenes anbefalte innflygingshastighet (gul trekant) i henhold til flightmaual.
