# RAPPORT

Luftfart 2021/06

## RAPPORT OM LUFTFARTSULYKKE VED ØIAN FLYPLASS I MERÅKER, TRØNDELAG 10. JULI 2020 MED ICP SAVANNAH VG, LN-YZU

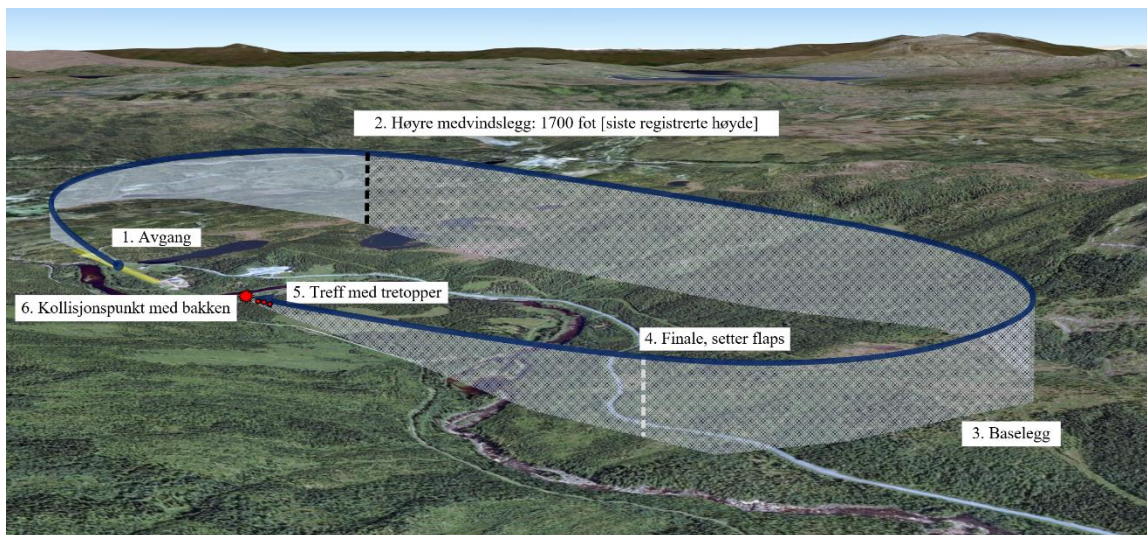
Figur 1: Etter avbrutt innflyging til rullebane 34 på Øian ble den siste landingsrunde gjennomført på østside av flyplassen, i 1 700 ft høyde, som er lavere enn minste anbefalte flyhøyde. Landingsrunden er tegnet etter elevens skisse. Kartgrunnlag: © Kartverket. Illustrasjon: SHK

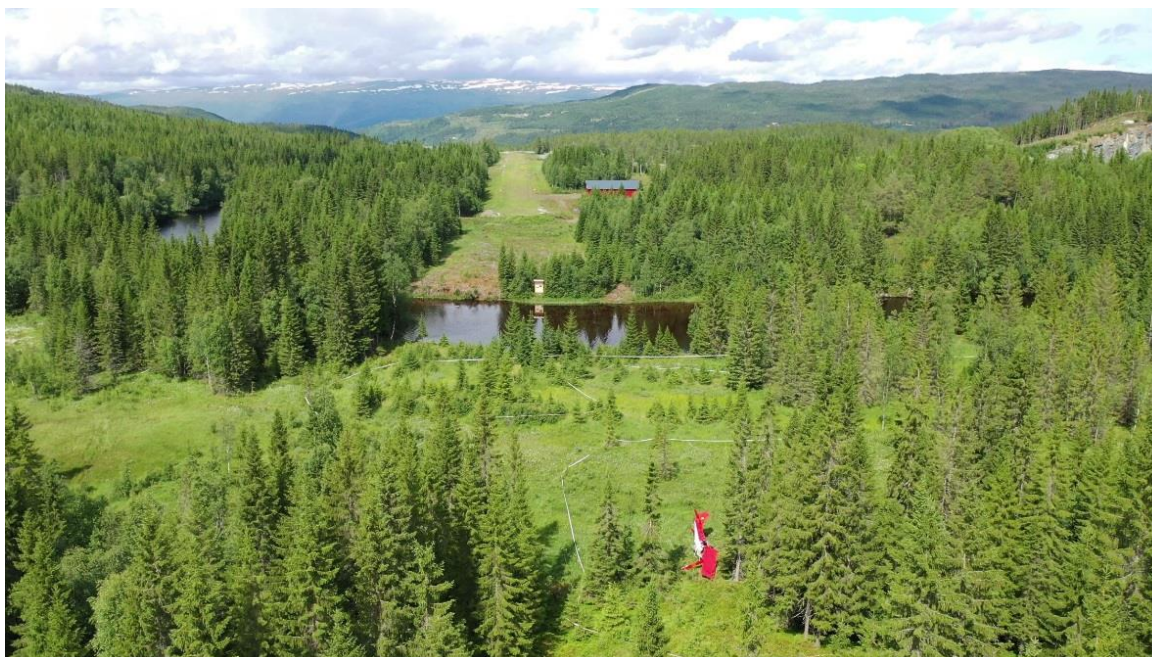
Figur 2: Øian flyplass Meråker, med utsikt nordover, langs rullebane 34. Hangaren ses på høyre side av rullebanen. LN-YZU ses liggende med venstre side ned mot bakken i myrlendt skogsterreng 258 m fra enden på rullebane 34. Bildet viser at flyplassen ligger i en dal og at det er svakt stigende terreng i vest, øst og sør for rullebanen. Dronefoto: SHK

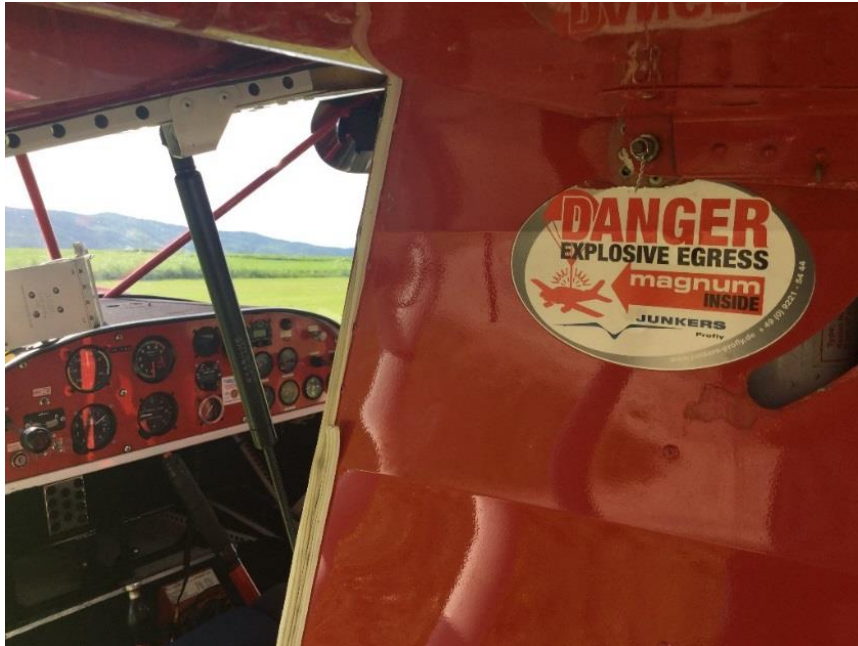
Figur 4: Advarsel på LN-YZU i form av et varselmerke som informerte om at det var installert et ballistisk redningsfallskjermssystem i luftfartøyet. Varselmerket fra 2011 var plassert ved venstre dør, i området under rakettskytningsåpningen. Det var også et varselmerke i dørkarmen med en pil oppover som angir hvor raketten befant seg. Varselmerket var ikke av den typen som leverandøren anbefalte. Foto: Privat, tidligere eier

- 1.6.8.2 Telefonnummeret som sto oppgitt på varselmerket, viste seg å være bemannet kun i vanlig kontortid. De oppgitte nettsidene ga for øvrig ikke spesifikk informasjon om raketten tilhørende redningsfallskjermssystemet.
- 1.6.8.3 Leverandøren Junkers har på forespørsel fra SHK fortalt at varselmerket som var benyttet for LN-YZU var foreldet. Dersom eieren av LN-YZU hadde sendt redningsfallskjermen til ompakking innen fristen i juli 2017, ville eier automatisk fått tilsendt et nytt varselmerke i ny design, se figur 5. Teksten «*Rocket Deployed Parachute Egress Area*» indikerte at varselmerket skulle plasseres i området der raketten befant seg. Det er på dette varselmerket oppført flere mobilnumre man kunne ringe hos leverandøren for å få informasjon om systemet, også utenfor kontortid.

- 1.6.8.4 Havarikommisjonen har erfart at merking som nevnt ovenfor kan være vanskelig å se på grunn av skader, brann eller stilling/tilstand på vraket. LN-YZU lå med venstre side av skroget ned mot bakken og varselmerkene var derfor ikke synlige.

2.8.3 Varselmerke på havarert luftfartøy er ikke alltid synlig grunnet skader, brann eller stilling/tilstand på vraket. Som i så mange andre luftfartsulykker var også halepartiet på LN-YZU nærmest uskadet. Havarikommisjonen mener derfor at halepartiet peker seg ut som et egnet sted for plassering av to ekstra advarselsmerker, for alle luftfartøy som har redningsfallsjerm om bord. NLF/Sportsflyseksjonen har iverksatt tiltak for å forbedre merking av nødskjerminstallasjon for mikrofly ved å anbefale at også halepartiet merkes. Utvidet varselmerking bør gjelde alle luftfartøy som har nødskjerminstallasjon, ikke bare mikrofly. Havarikommisjonen fremmer derfor en sikkerhetstilråding til Luftfartstilsynet om dette. (Sikkerhetstilråding Luftfart nr. 2021/06T).

The Norwegian Safety Investigation Authority recommends that the Civil Aviation Authority order owners of Norwegian aircraft with ballistic recovery parachute systems on board to also place standard warning labels on both sides of the tail section.

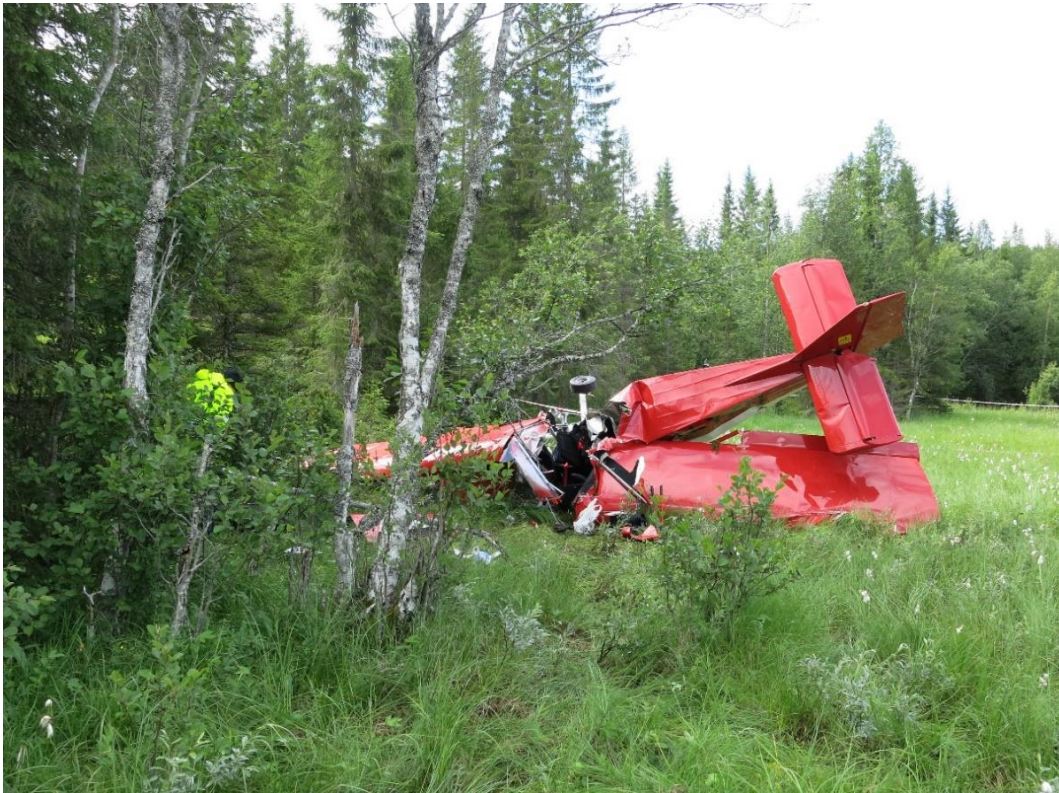
Figur 6: LN-YZU, slik flyet ble liggende i myrlendt terreng. Flyskroget ligger ca. 130 grader i forhold til fartsretningen. Bildet er tatt mot vest. Cockpitområdet ligger åpent vendt mot øst. Foto: SHK

- 2.8.1.1 Redningsfallskjermen kan ta luftfartøyet og de ombordværende ned på en sikker måte, dersom det oppstår en nødsituasjon i luften. En rakettladning som utløses på bakken, vil imidlertid utgjøre en fare for alvorlig skade eller død for de som befinner seg innenfor rakettladningens utskytningbane, se kapittel 1.6.6.
- 2.8.1.2 Mange nødetater har begrenset erfaring med flyulykker og er derfor ikke nødvendigvis kjent med at fly kan være utstyrt med redningsfallskjerm, og dermed heller ikke farene dette kan innebære. Raketten som var montert i LN-YZU, hadde utskytningåpning i taket. Siden flyet ble liggende på siden, pekte utskytningbanen for rakettladningen mot området det var naturlig å stå for å løsne den skadede fra cockpit, se figur 6.

- u) Raketten som var montert i LN-YZU, hadde utskytningshull i taket. Siden flyet ble liggende på siden, pekte utskytningsbanen for rakettladningen mot området det var naturlig å stå for å få løsnet den skadede fra cockpit.

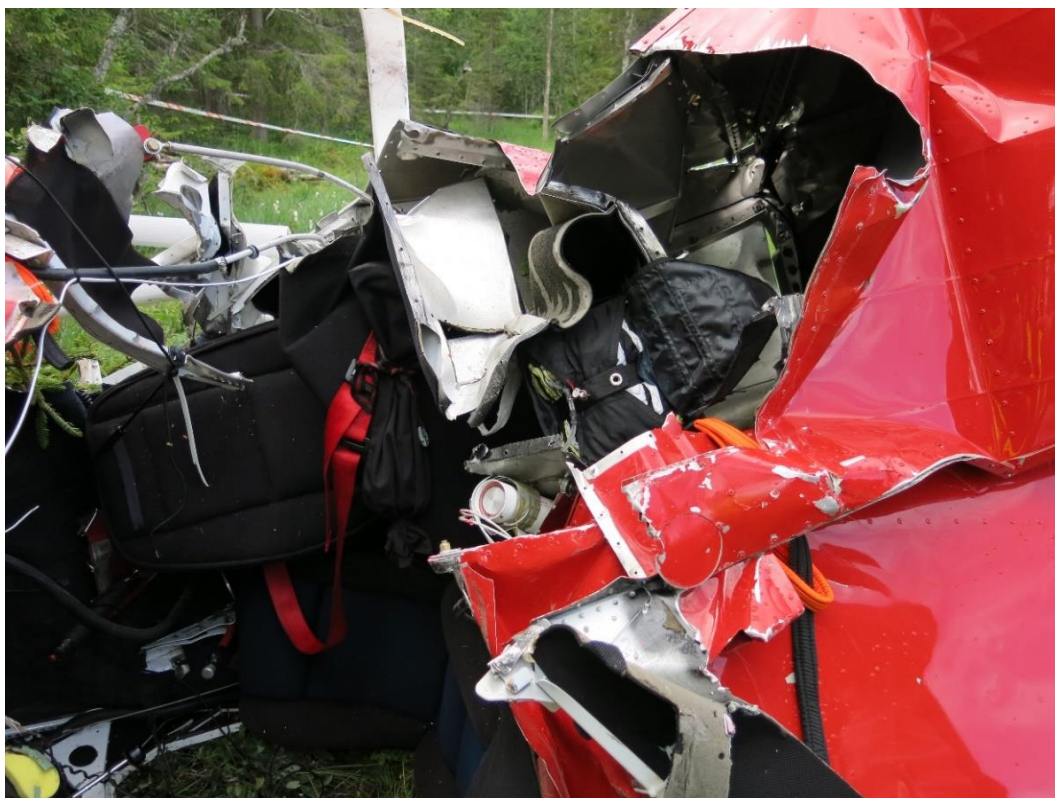
Cockpitområdet var sterkt skadet, og ødeleggelsene var størst på høyre side. Innfestningen av instrumentpanelet på høyre side var knekt. Konstruksjonen under det høyre sete hadde kollapset og var bendt mot høyre. Konstruksjonen under og rundt venstre sete var intakt. Hyllene bak setene var deformert, og delvis presset i en spiss inn mot øvre del av det høyre sete.

Figur 7: Cockpitområdet, der ødeleggelsene i all hovedsak var lokalisert på høyre side. Flyets venstre side lå ned mot bakken. Den udetonerte rakettladningen, tilhørende redningsfallskjermen, var avdekket, og med utskytingsretning i personhøyde. Rakettladningen er den runde sylindere midt på bildet. Foto: SHK

- ## 2.7 Overlevelsesaspekter
- 2.7.1 Da LN-YZU havarete, var det høyre side av mikroflyet som fikk størst skader. Skroget var ikke konstruert for å stå imot den påførte energien. Fremre del av høyre cockpitområdet revnet, og cockpit ble trykket inn. Hyllen bak setene var deformert, og presset inn i en spiss mot høyre sete. Konstruksjonen under det høyre setet var kollapset. Konstruksjonen under og rundt venstre sete, der elev satt, var intakt. Overlevelsesrommet til de to om bord var følgelig forskjellig, hvilket kan forklare hvorfor instruktøren ble påført så store skader i ulykken at livet ikke sto til å redde, mens eleven kom fra ulykken med kun lettere skader.

- t) Luftfartøyet var utstyr med redningsfallskjerm, som ikke var utløst i forbindelse med havariet. Rakettladning som utløses på bakken kan forårsake dødelige skader. Den aktive rakettladningen i LN-YZU utgjorde derfor en mulig alvorlig fare.

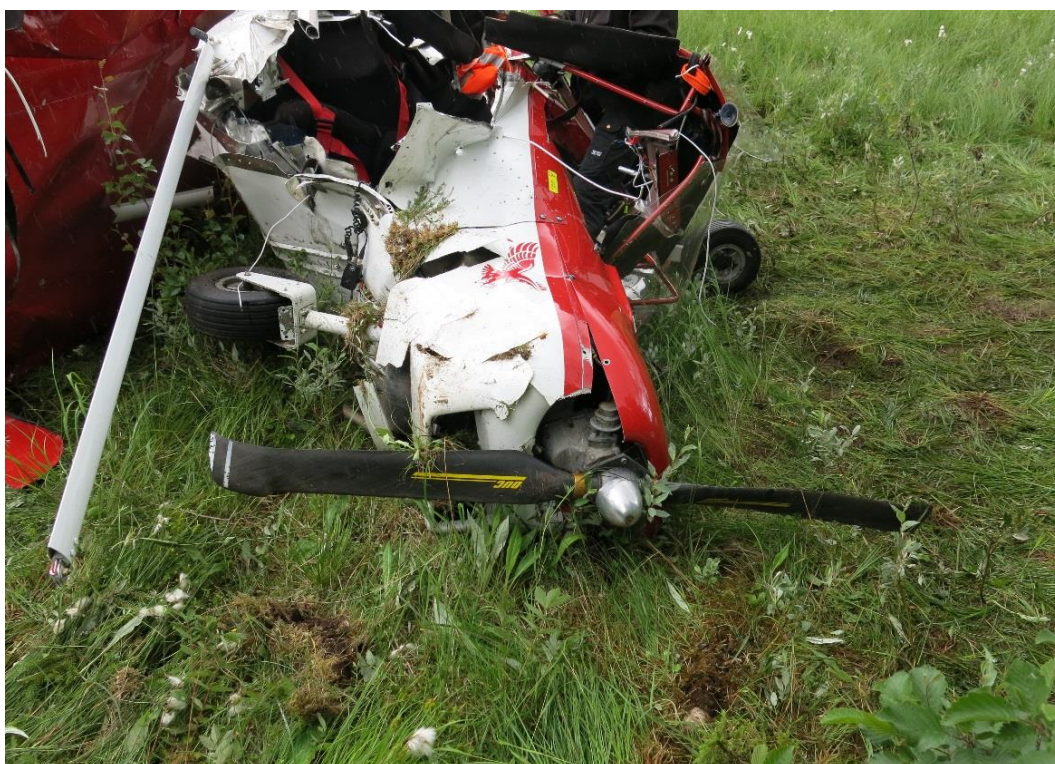
Figur 8: Bilde tatt av LN-YZU i retning nordover mot flyplassen, etter at den høyre vingen var løftet vekk fra motor- og propellområdet. Bildet viser spor etter propellslag i bakken. Bildet viser for øvrig store strukturelle skader på fremre høyre side av flyet, der aluminiumsplatene i skroget er spjæret. Foto: SHK
