RAPPORT

Luftfart 2021/08

RAPPORT OM LUFTFARTSULYKKE PÅ STARMOEN FLYPLASS 10. JANUAR 2021 MED PIPER AIRCRAFT INC. PA-18-150, LN-KCH

Avgitt dato: 05.07.2021
Luftfart rapport: 2021/08

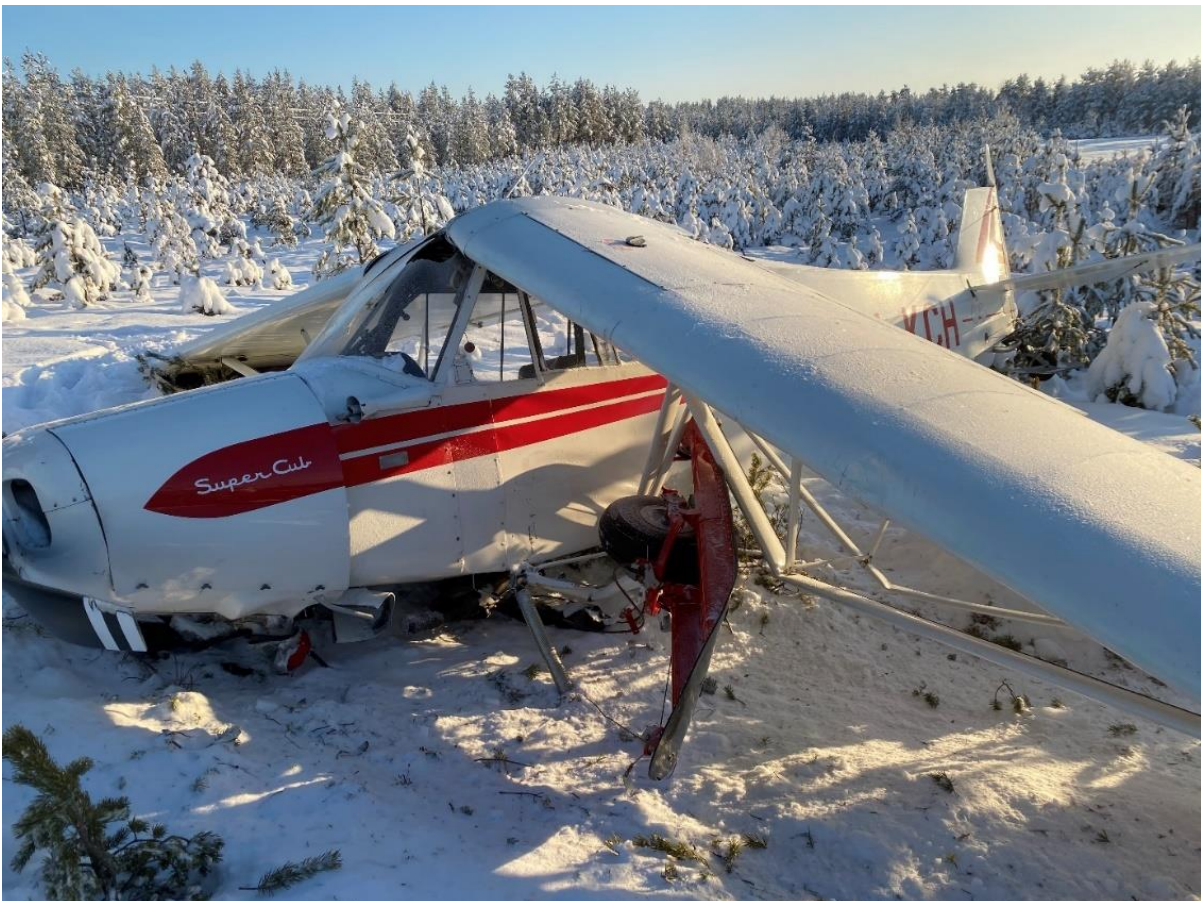
Store skader, særlig på skrog, understell og høyre vinge

Figur 1: LN-KCH etter nødlandingen. Foto: Privat

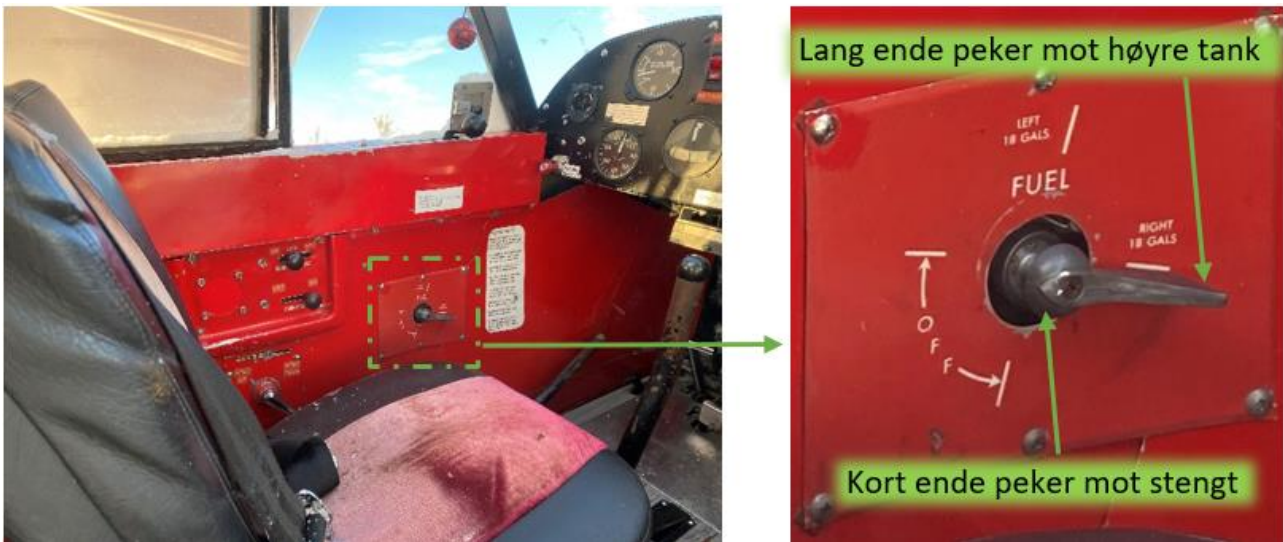
Flyets drivstoffvelger er formet som vrideren på en tappekran. Vrideren har en kort og en lang ende. Det er retningen på den korte enden som viser hvilken posisjon drivstoffvelgeren er satt til. Den lange enden vil peke på en posisjon motsatt av den korte, hvilket ikke vil være mot ønsket posisjon (se figur 2).

Figur 2: Drivstoffvelgerens stilling etter evakuering. Foto: Privat

Etter ulykken ble drivstoffvelgeren funnet i stengt posisjon. Fartøysjefen har forklart at motoren ble startet med drivstoffvelgeren satt til venstre tank som hadde minst mengde drivstoff. Før runup skulle han skifte til den høyre tanken som hadde mest drivstoff. Han forklarte videre at han nok utilsiktet har dreid drivstoffvelgeren feil vei til stengt.

Havarikommisjonen har ikke funnet tekniske feil på flyets motor som kan forklare hvorfor den stanset uten forvarsel da flyet var under avgang. Havarikommisjonen anser det i likhet med fartøysjefen som mest sannsynlig at motoren stanset fordi drivstoffvelgeren uforvarende ble satt til stengt posisjon før avgang.

Drivstoffvelgerens utforming kan ha bidratt til at fartøysjefen satte vrideren i en posisjon hvor han mente å velge høyre drivstofftank, men i realiteten satte velgeren til stengt. Dette understøttes av funnene gjort i undersøkelsen av motoren, hvor blant annet vannutskilleren og tilførselsrørene fra stengeventilen inneholdt lite drivstoff. I så fall ville motoren under avgang en kort stund få drivstoff fra vannutskilleren og rørene før den brått stanset grunnet drivstoffmangel.

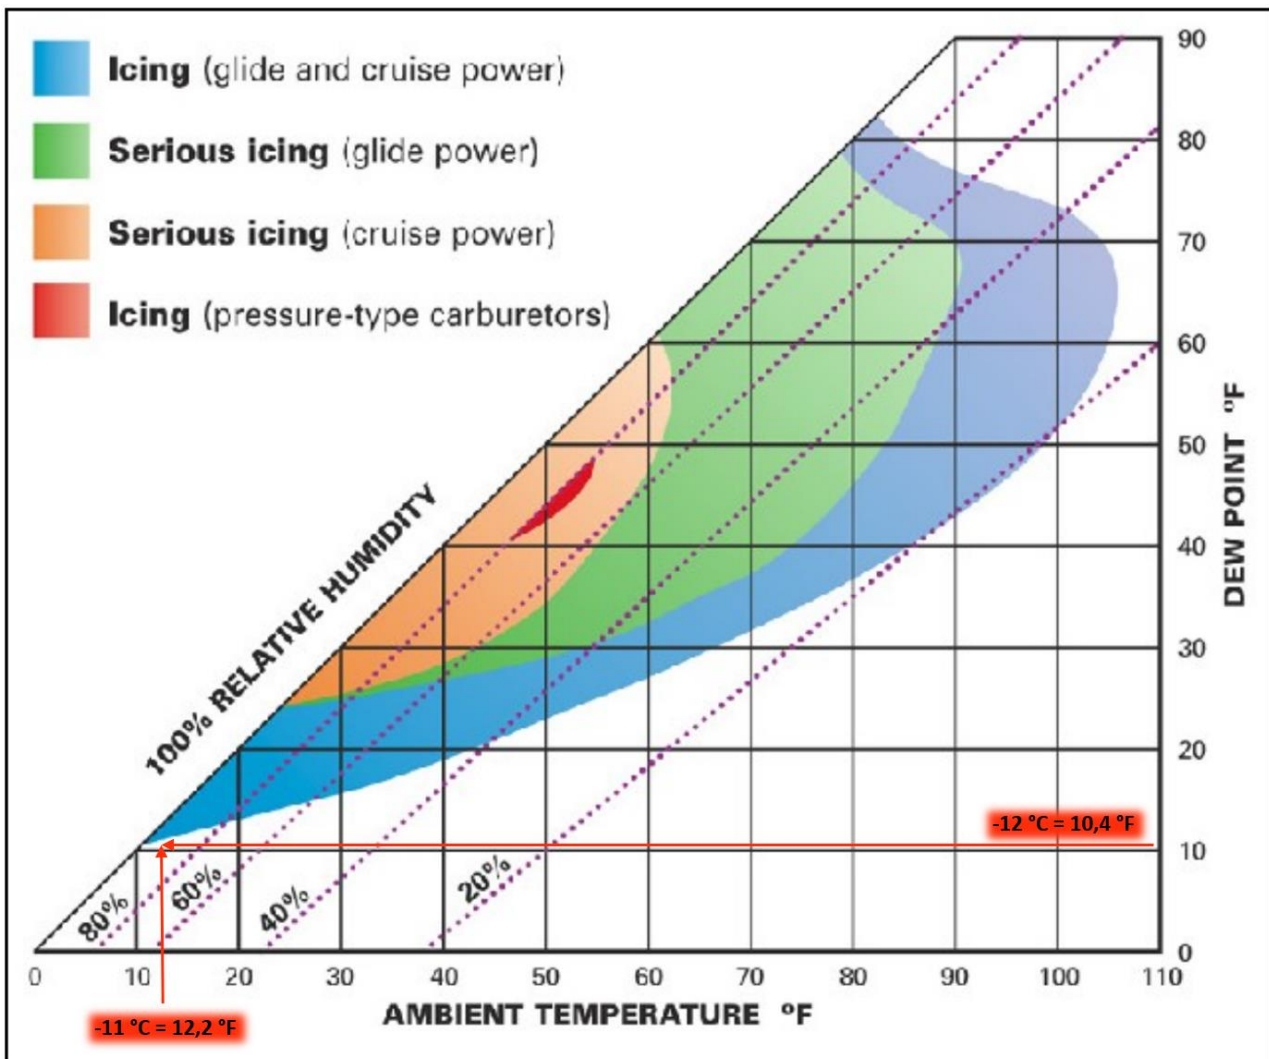
Figur 3: Diagram for luftfuktighet og risiko for forgasserising. Lokale forhold da ulykken skjedde er lagt inn som røde markeringer. Kilde: FAA

Aktuelle verdier for luft- og duggpunktstemperatur ble plottet inn i diagrammet fra FAA's Special Airworthiness Information Bulletin (SAIB) CE09-35 «Carburetor Icing Prevention». Plottingen viser at risikoen for forgasserising var liten (se figur 3).

Som ledd i undersøkelsen ble det vurdert hvorvidt motorstansen kunne ha vært forårsaket av forgasserising. Det er flere forhold som tyder på at dette ikke kunne ha vært tilfelle. Temperatur og duggpunkt var ikke i kritisk område for hvor forgasserising kunne forventes å oppstå. Ved forgasserising vil det ofte oppstå forvarsel som ujevn gange og redusert turtall, men i dette tilfellet stanset motoren brått og uten forvarsel. Samlet talte dette mot at motoren stanset på grunn av forgasserising. Isen som ble observert på forgasserens nedre del skyldes mest sannsynlig at motorrommet ble pakket med snø under landing. Snøen har trolig først smeltet på grunn av varme fra eksosrør og motor, og deretter frosset igjen når motoren og tilhørende komponenter etter hvert ble nedkjølt.

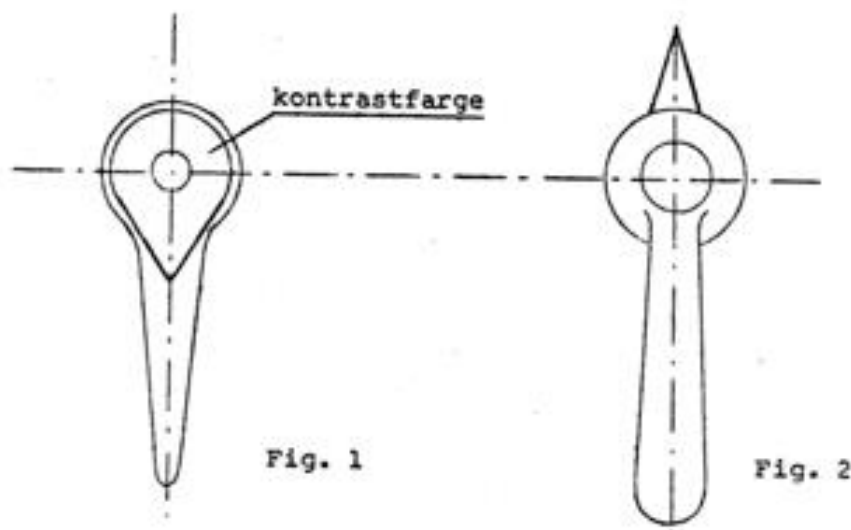
På småfly er det to typer bensinkranvelgere, som ser nokså like ut. På den ene typen tjener armen som beveger kranen samtidig som viser, ref. fig. 1 nedenfor, og på den andre typen er det en spesiell viser, motsatt rettet av betjeningsarmen, ref. fig. 2.

Det viser seg at flygere som er vant med den ene typen kranvelger og kommer over i et lyftfartøy med den andre typen, lett tar feil og stiller kranen 180° galt.

Luftfartsdirektoratet bestemmer derfor at kranvelgere av typen i fig. 1 skal merkes med en pil i tydelig kontrastfarge, som vist på figuren.

Kranvelgere som har et totalt bevegelsesområde på 90° og stoppes mekanisk i ytterstillingene, behøver ingen ekstra merking.

Merkingen skal være utført innen 1. mars 1971.
