Luftfart 2021/10

RAPPORT OM LUFTFARTSULYKKE I BUNNEFJORDEN VED NESODDEN 7. AUGUST 2020 MED CESSNA U206F, LN-FXP

Avgitt dato: 20.10.2021
Luftfart Rapport: 2021/10

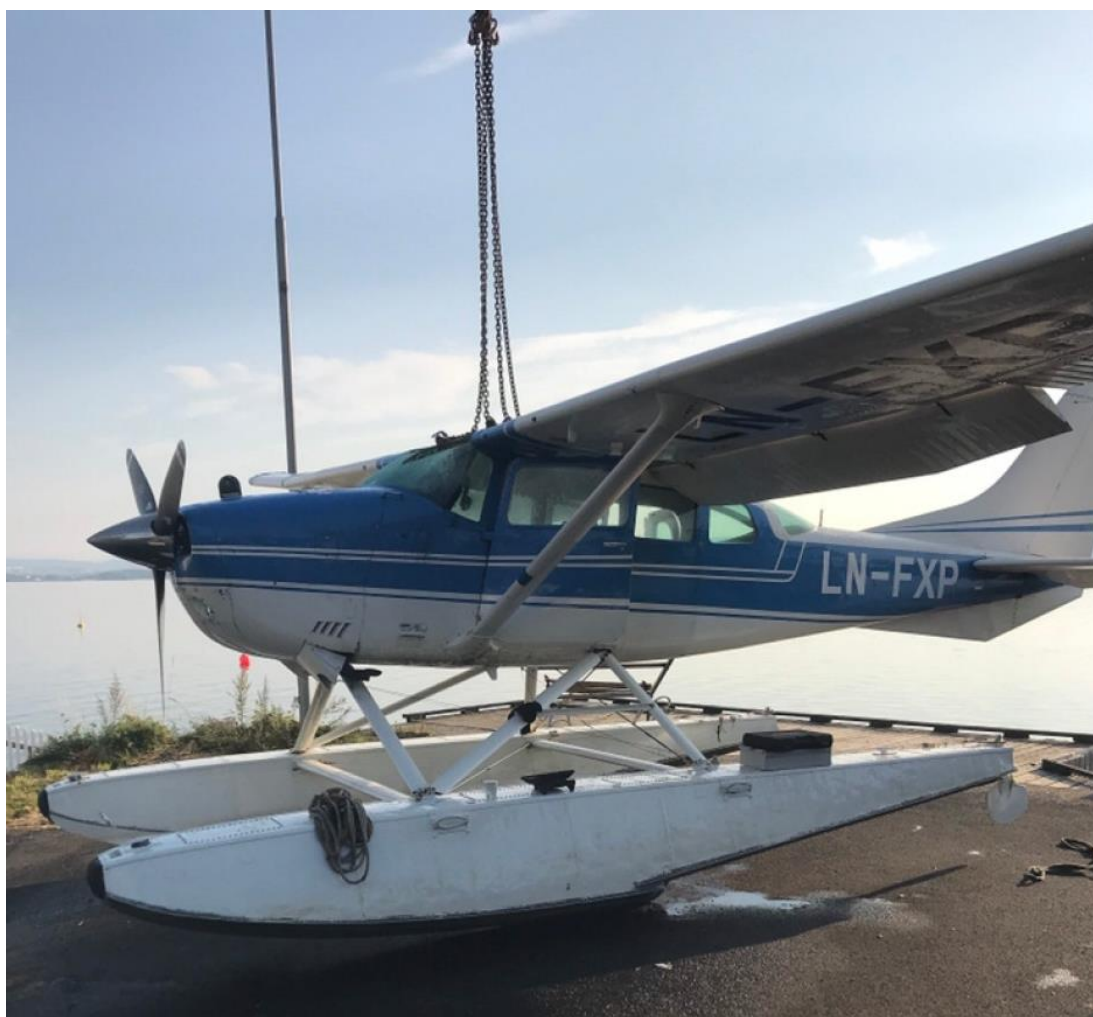
Figur 1: LN-FXP etter berging. Foto: Politiet

Fartøysjefen satte 20° flaps og startet nedstigning for å gjøre en ny «touch and go». Like før landing justerte han kontrollene med venstre vinge lavt inn i vinden. Han flatet ut flyet og venstre flottør tok vannet først. Fartøysjefen har forklart at like etter landing traff flottøren en større bølge og gravde seg ned i vannet slik at flyet bråstoppet og slo rundt.

Etter at fartøysjefen kom seg ut av flyet og til overflaten, holdt han seg fast i et stag. De luftfylte flottørene sørget for at flyet ikke sank¹. Kort tid etter ble han plukket opp av en av flere båtførere som kom til unnsetning. En politibåt ankom og fraktet han til ambulanse som kjørte han til sykehus hvor han var innlagt i to døgn. Undersøkelsene der viste at han hadde svelget sjøvann og også fått noe sjøvann i lungene.
