# RAPPORT LUFTFART 2021/11

***Luftfartsulykke ved Gjølstad flyplass,  
Kongsvinger 21. januar 2020 med  
Dyn Aéro MCR01-ULC, LN-YWE***

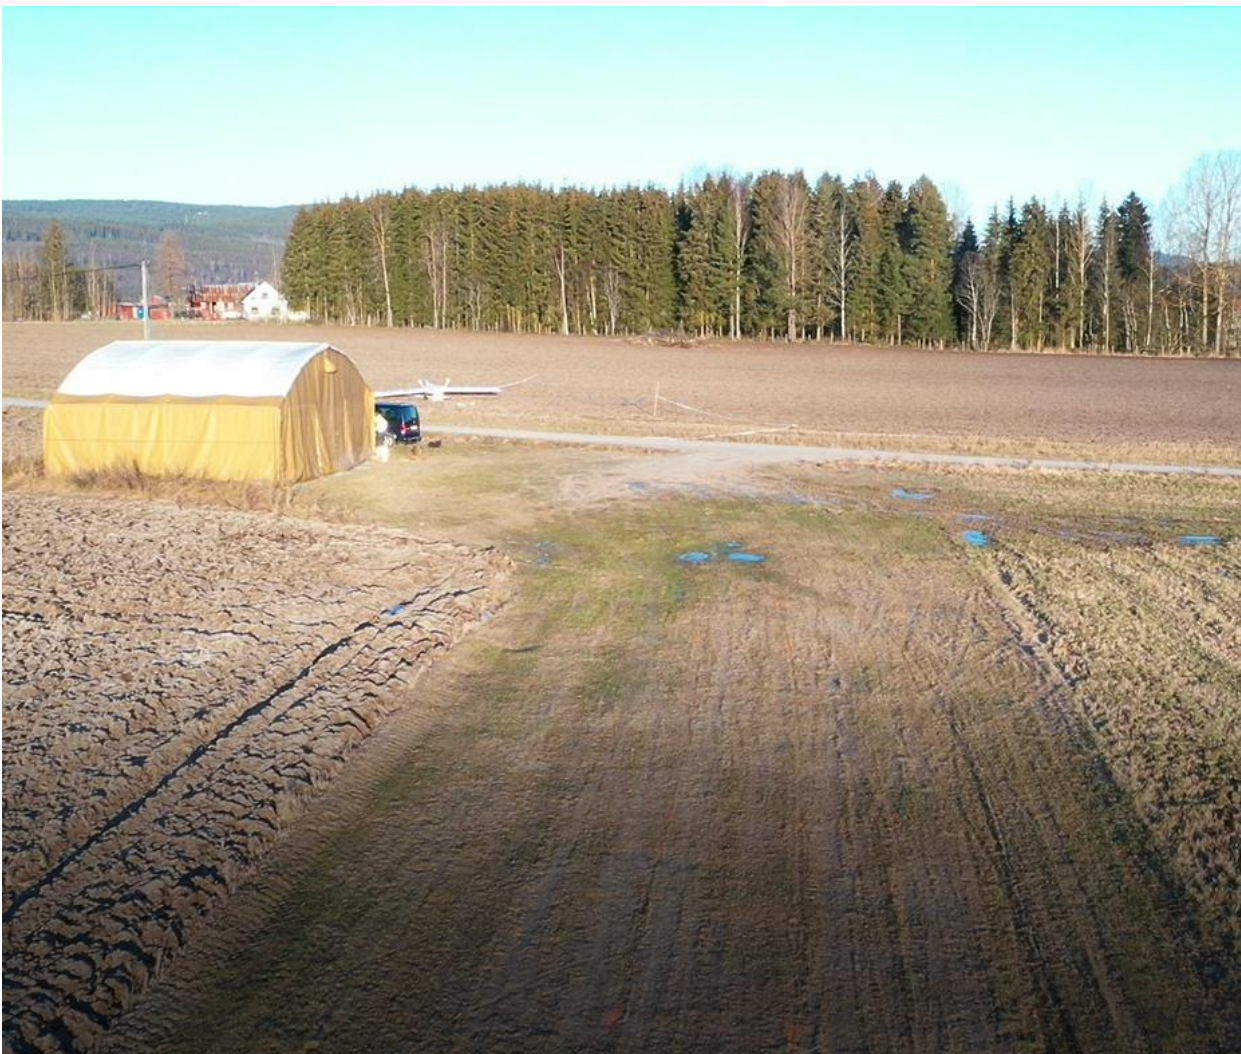
Instruktøren ga full gass i et forsøk på å få flyet i lufta. Flyet skjente ut mot venstre (se figur 3) og lettet så vidt fra bakken helt i enden av banen. Venstre vinge sneiet deretter inn i bilene, tilhørende de to flygerne, som sto parkert ved hangaren. Flyet landet på et jorde på andre siden av en grusvei. Sporene tyder på at flyet landet på alle tre hjulene, men underlaget var ujevnt og mykt og etter få meter hektet nesehjulet i underlaget og flyet tippet over og ble liggende opp-ned.

Figur 3: Enden av rullebanen der flyet ble liggende på ryggen på jordet bak hangaren. Bilene som ble truffet av flyet ble fjernet før bildet ble tatt. Foto: Politiet

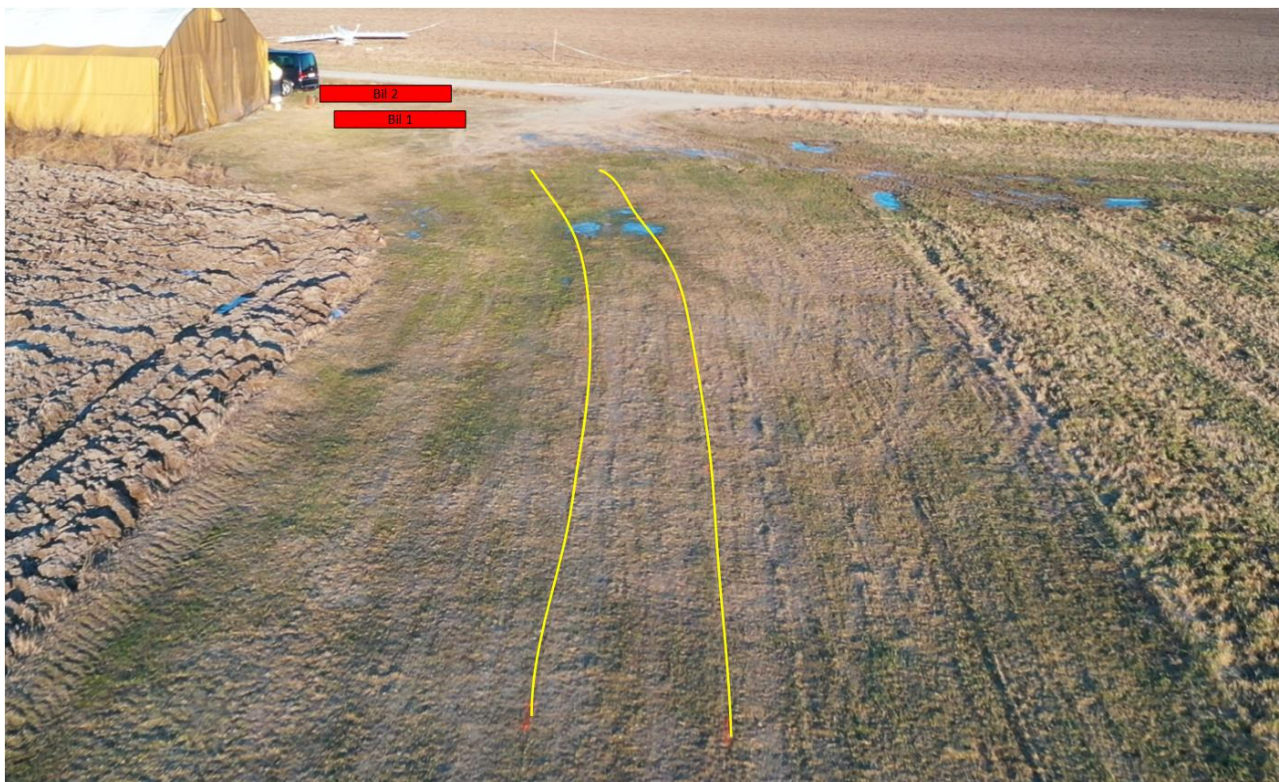
LN-YWE endte opp på et jorde ca. 50 m nord for rullebanen etter å ha skjenet mot venstre og truffet to parkerte biler. Hjulspor etter flyet og bilenes parkering er illustrert i figur 7. Sporene etter hovedhjulene opphørte 17 m før bilen som var parkert nærmest rullebanen. (Bil 1). Det ble også funnet spor mellom hjulsporene og disse kan samsvare med skader under halepartiet. Skadene på bilene kan sees på figur 8 og skadene på flyets venstre vinge kan sees på figur 9.

Figur 7: Flyvraket, bilenes plassering og spor i rullebanen etter flyets hovedhjul. Siste spor etter flyet ble målt til 17 m før bil nr.1. Dronevideo: Politiet. Skjermdump og illustrasjon: SHK

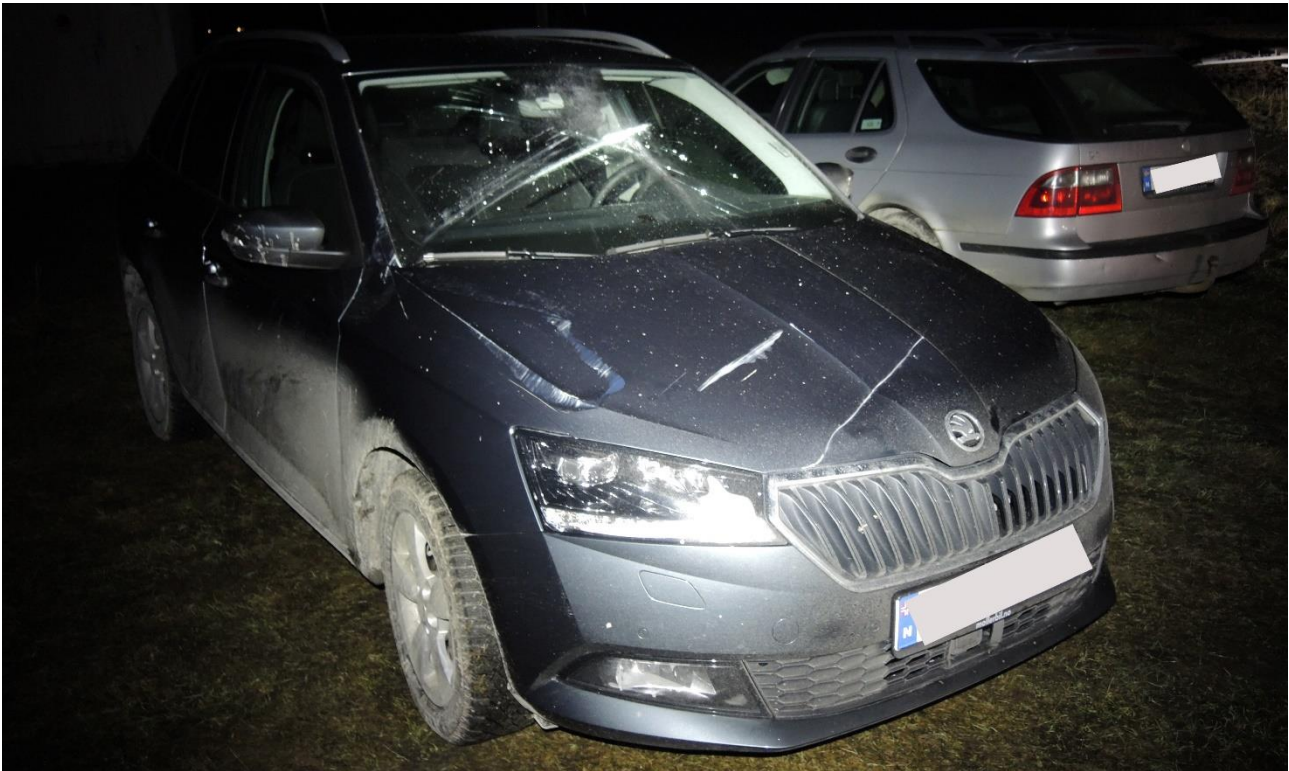
Da flyet skjenet ut mot venstre i forsøket på en *go-around* sneiet det borti bilene til instruktøren og eleven som sto parkert ved rullebanen. Bilen nærmest rullebanen fikk skader på frontruten og panseret, mens bilen bak fikk skader på bakruten og taket. Se figur 7 og figur 8.

Figur 8: Skader på bilene etter sammenstøtet. Foto: SHK

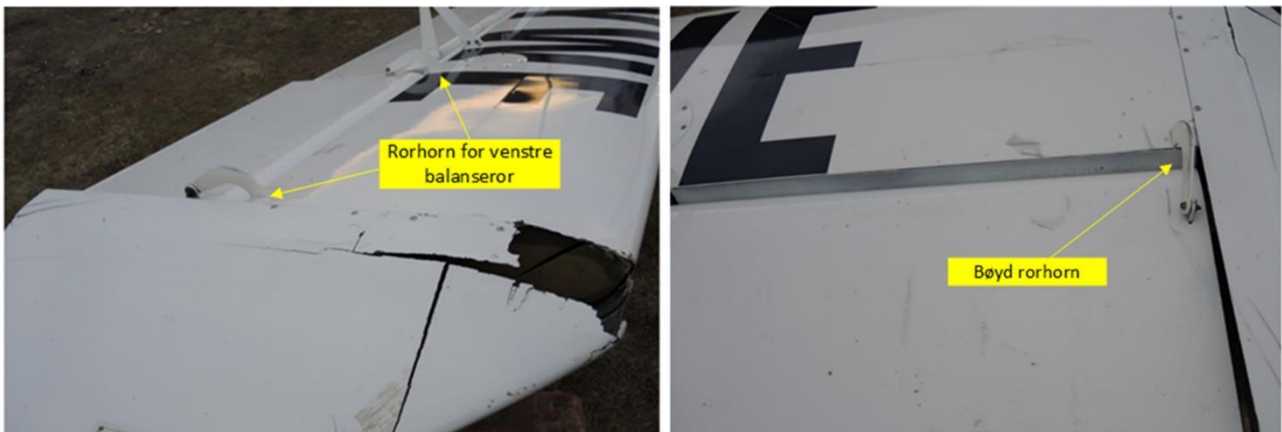
Figur 9: Bildet til venstre viser undersiden av venstre vinge som traff bilen. Bildet til høyre viser at ror-hornet er bøyd. Avstandene mellom sporene/ripene på den mørke bilens panser og frontrute stemmer overens med avstanden mellom ror-horn på venstre vinges balanseror. Foto og illustrasjon: SHK

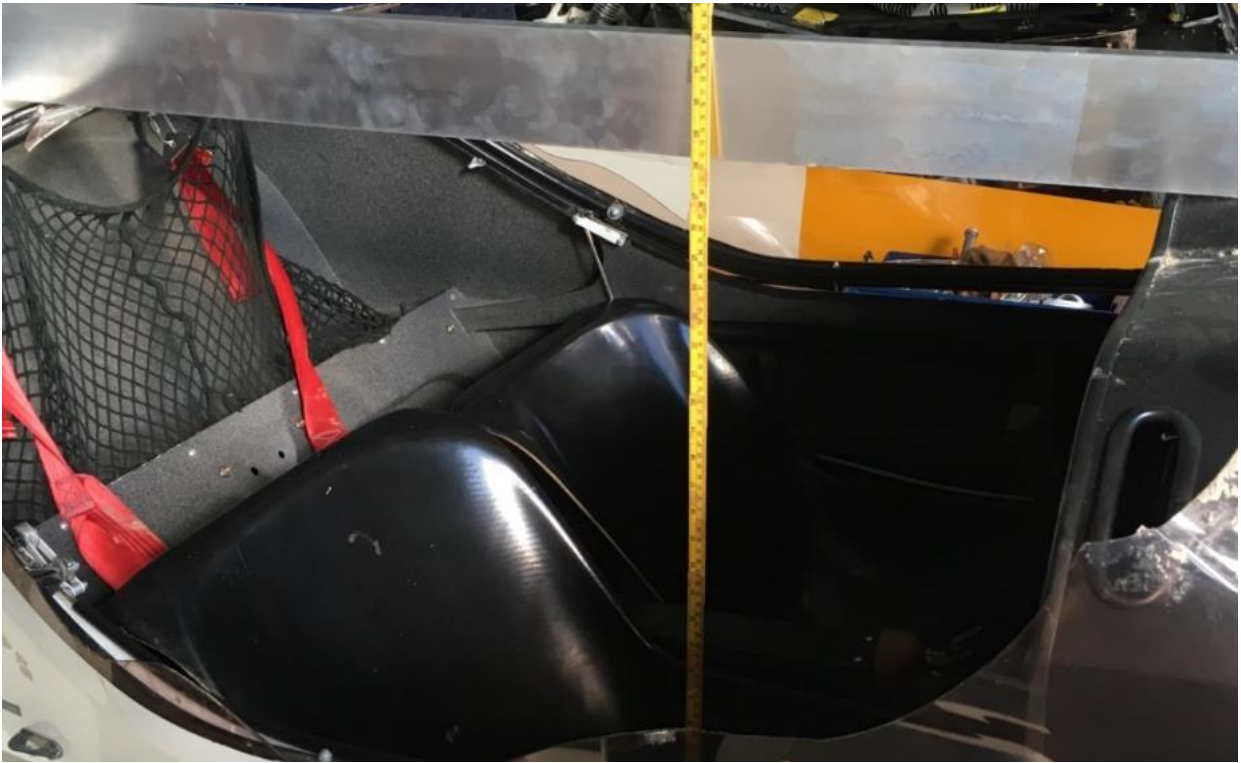
Undersøkelser utført av SHK viser at overlevelsesrommet mellom setene og bakken da flyet ble liggende på ryggen med knust cockpit var 72 cm. Dette var ikke tilstrekkelig for å beskytte flygernes hode og nakke ved en velt.

Figur 10: Avstand fra setet til bakken etter velt der canopy er knust. Bakken er illustrert ved en rettholdt. Foto: SHK
