# RAPPORT LUFTFART 2021/13

***Luftfartsulykke på Stavanger lufthavn  
Sola 9. april 2018 med  
Beech King-Air B200, LN-NOA***

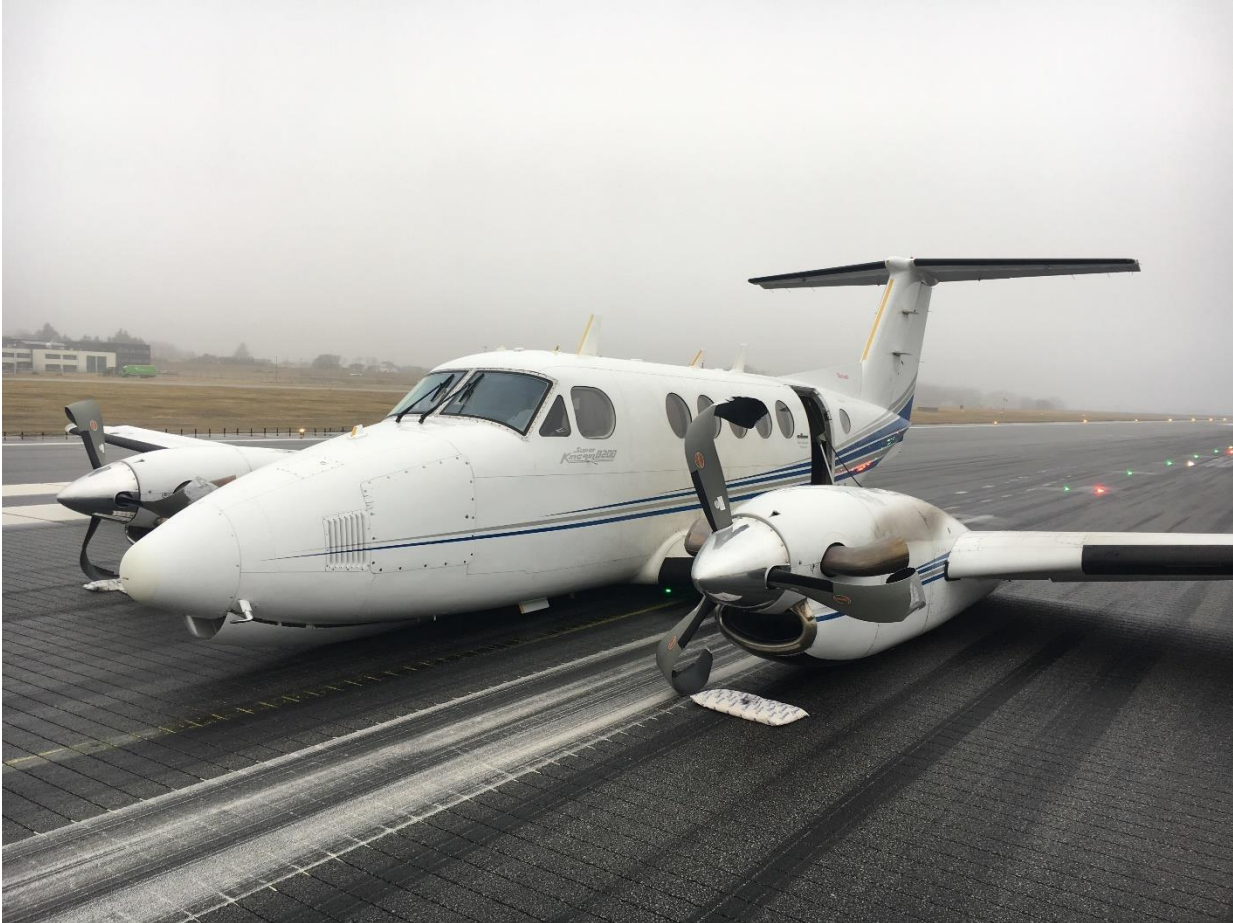
Figur 1: LN-NOA liggende på rullebanen. Foto: Politiet/SHK

Havarikommisjonen har ikke funnet feil ved flyets understellsystem som kan forklare hvorfor ulykken intraff. Konklusjonen er derfor at understellet var oppe da flyet nådde rullebanen. Dette skjedde til tross for at varslingssystemet virket som forutsatt da det ble undersøkt etter ulykken. Det forhold at understellmekanismen hadde gått 5 % på vei mot nede, og bruddet i mekanismen til neseunderstellet, tyder på at understellet ble satt ned like før, eller idet flyet traff rullebanen. I et slik tilfelle ville den elektriske motoren begynne å gå, men ville stoppe etter kort tid da belastningen på mekanismen ble for stor. Dette kan også forklare at sikringen til motoren hadde løst ut.

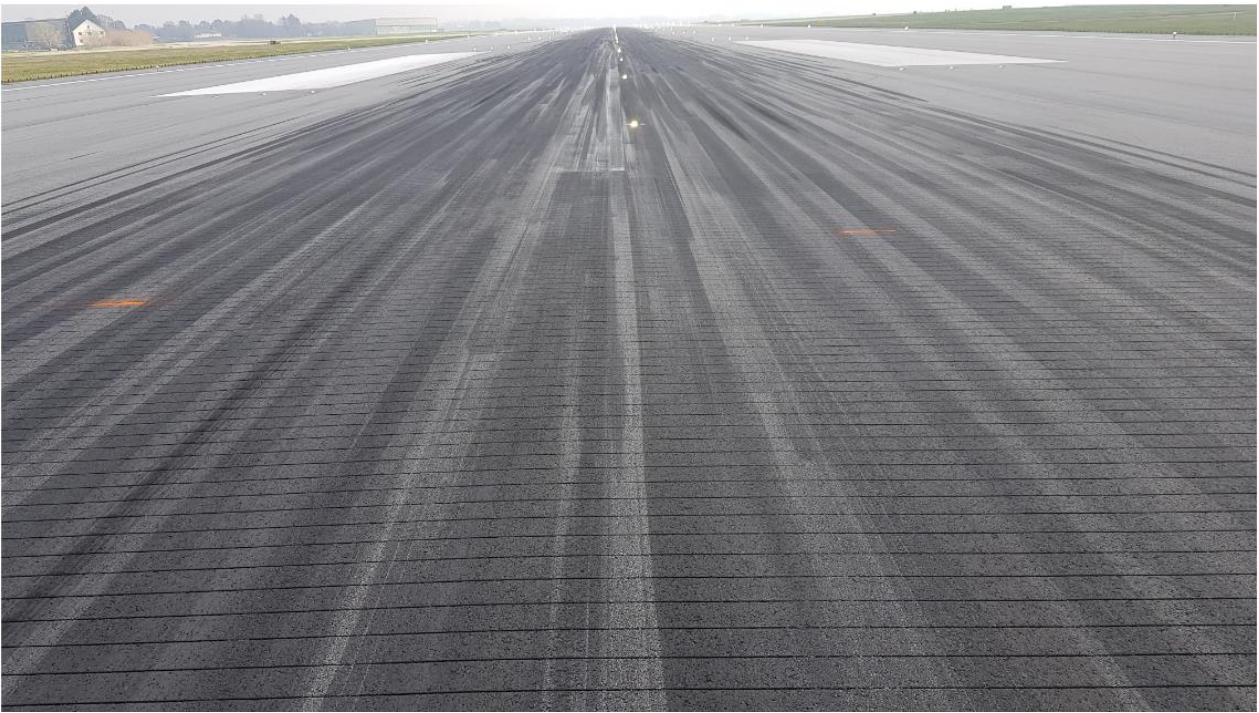
Første spor på rullebanen etter propellene var 333 meter fra terskelen. Venstre propell satte av spor en meter før høyre propell. Flyet skled 277 meter på buken før det kom til ro (se figur 2 og figur 3).

*Figur 2: Første merker etter propellene markert med rødt. Foto: Plass-, brann- og redningstjenesten Sola*

- Propellmerkene i rullebanen startet drøyt 330 meter etter terskelen og dette samsvarer med et forventet landingspunkt under en normal innflyging. Ved setningspunktet vil flyet bevege seg ca. 50 meter i sekundet. Styrmannen har forklart at understellet begynte å svikte noe tid etter at flyet landet. En slik forklaring forutsetter i så fall at flyet ble landet betydelig nærmere terskelen enn det som kan forventes.

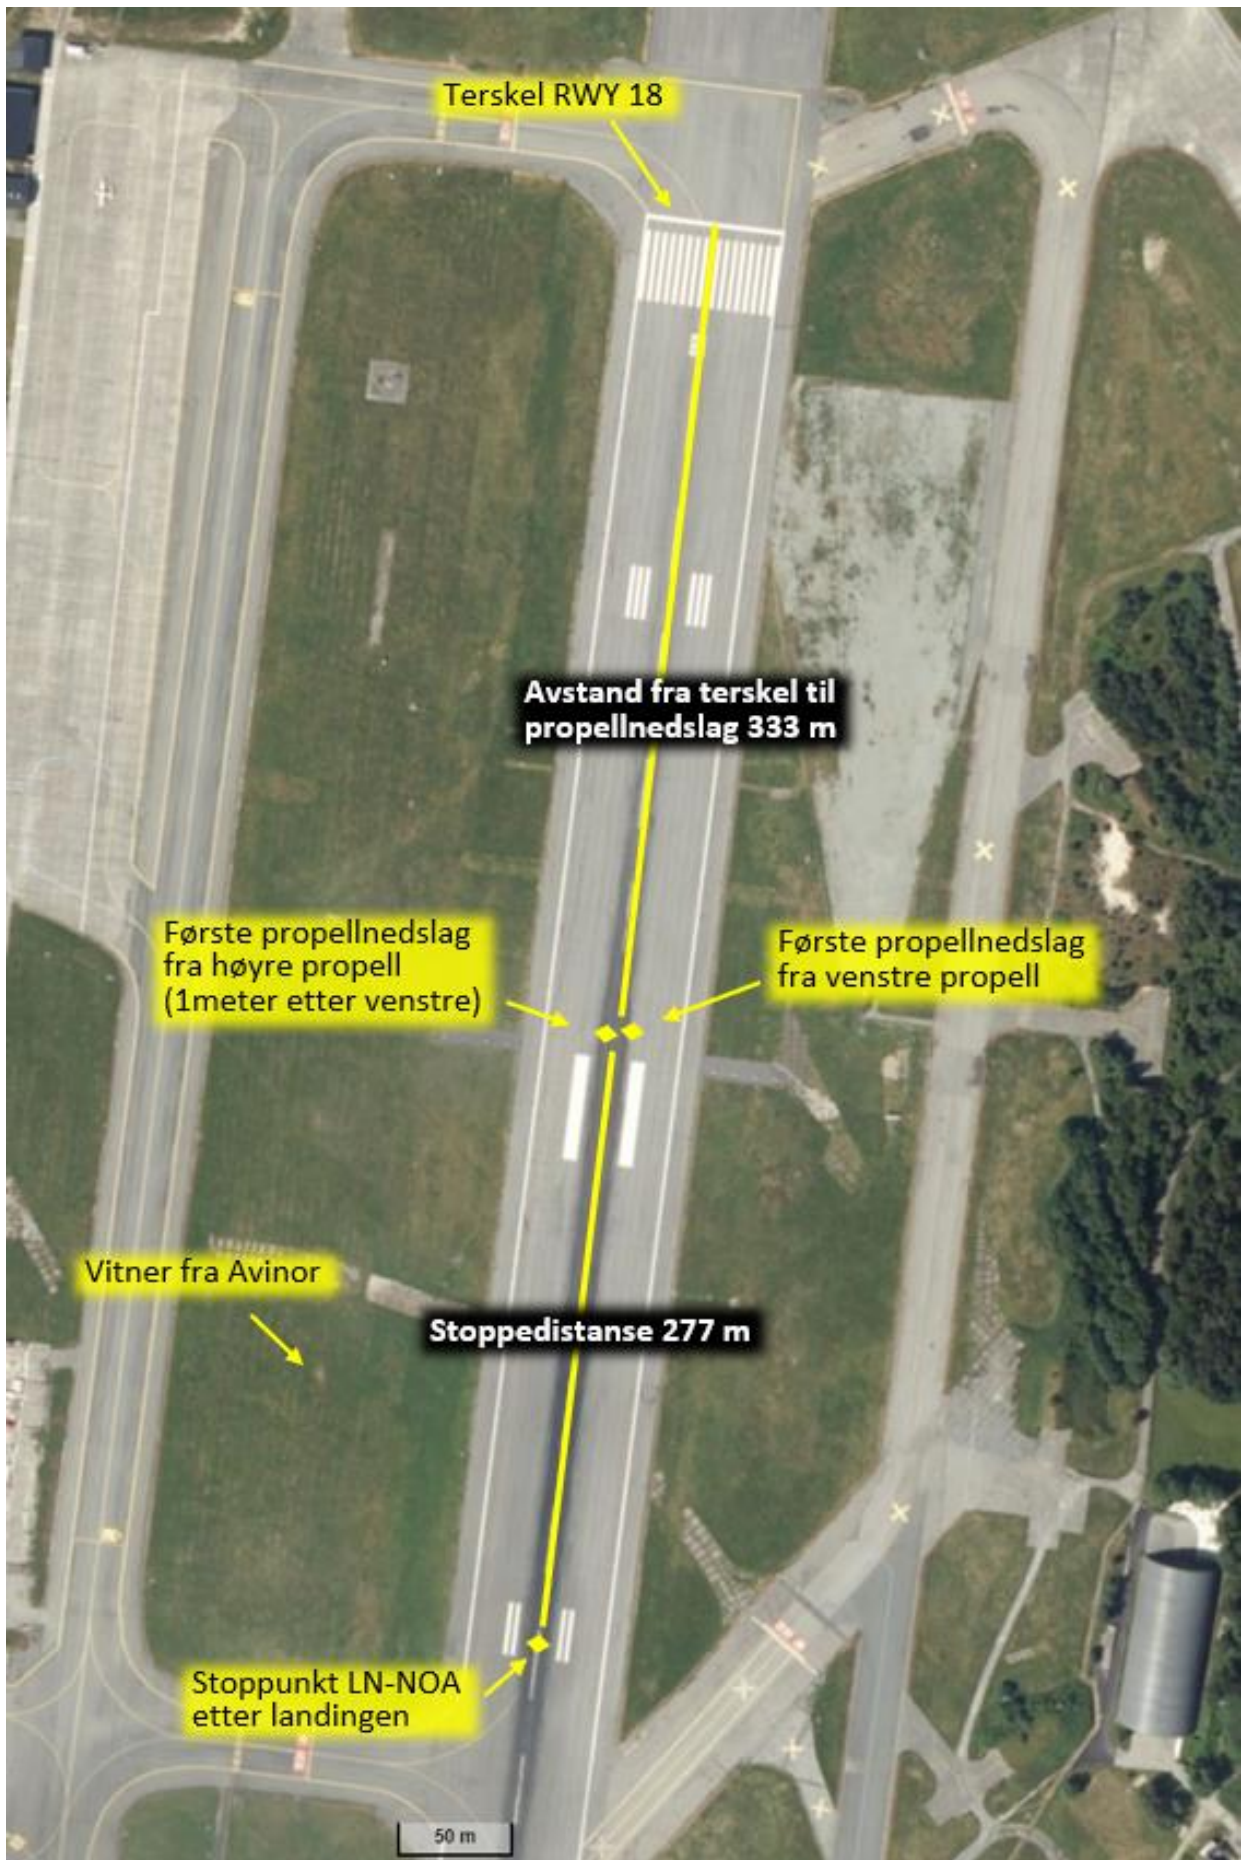
Figur 3: Skisse av flyets landing. Kart: © Kartverket. Illustrasjon: SHK

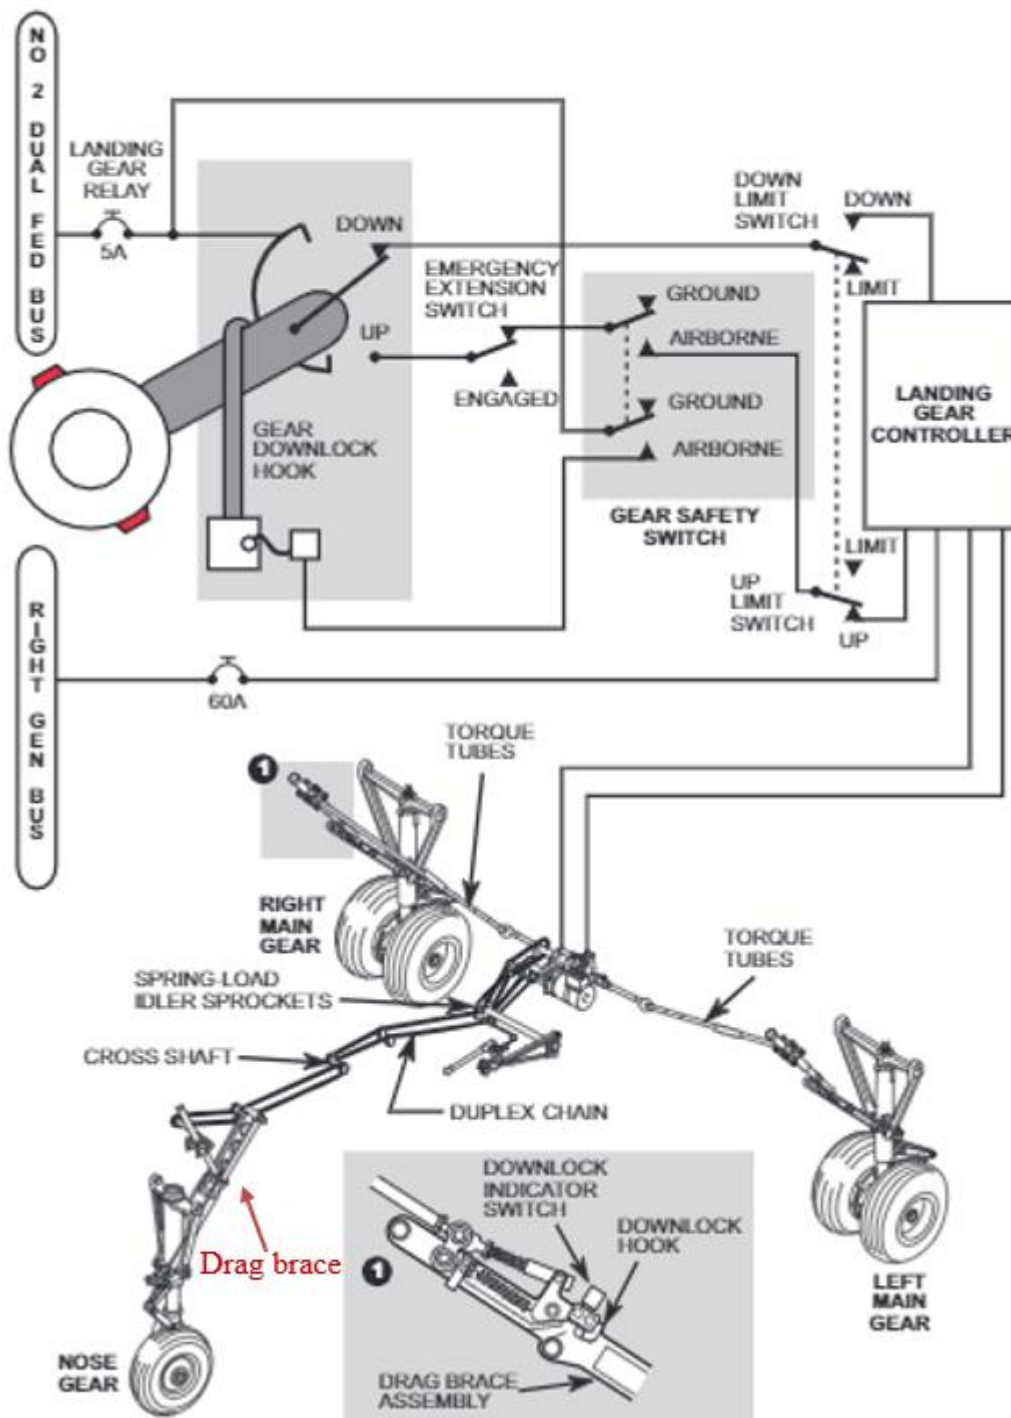
Flyets elektromekaniske understell opereres av en elektrisk motor. Motoren er koblet til en girboks, og den utgående akslingen fra girboksen driver alle de tre understellsaktuatorene (skrujekker). Aktuatorene til neseunderstellet drives via kjede og aktuatorene til hovedunderstellene via roterende aksler (se figur 4). Neseunderstellet låses i utfelt posisjon av en oversenter-mekanisme, mens hovedunderstellene låses ved hjelp av kroker. Alle understellene holdes i inntrukket stilling ved hjelp av friksjon i aktuatorene.

Figur 4: Forenklet skisse av understellsmekanismen. Kilde: CAE SimuFlite/SHK

Havarikommisjonen ledet de tekniske undersøkelsene av flyet etter ulykken. Det ble ikke funnet mekanisk brudd i drivverket mellom understellene. Neseunderstellet hadde imidlertid et brudd mellom aktuatoren og understellsleggen («drag brace»), og venstre hovedunderstell hadde et brudd i pinnen til kroken for å låse understellet i utfelt posisjon. Det var også noen mindre skader og tegn som er forenlige med at understellene har vært trykket lengre inn enn normalt. Begge bruddene og de øvrige skadene antas å ha oppstått som følge av havariet. Automatsikringen for kontrollkretsen ble funnet inne (hadde ikke løst ut), mens 60A automatsikringen for motoren hadde løst ut.
