# RAPPORT LUFTFART 2022/11

***Luftfartsulykke på Bjorli flyplass  
18. september 2022 med Cessna U206E,  
LN-VYN***

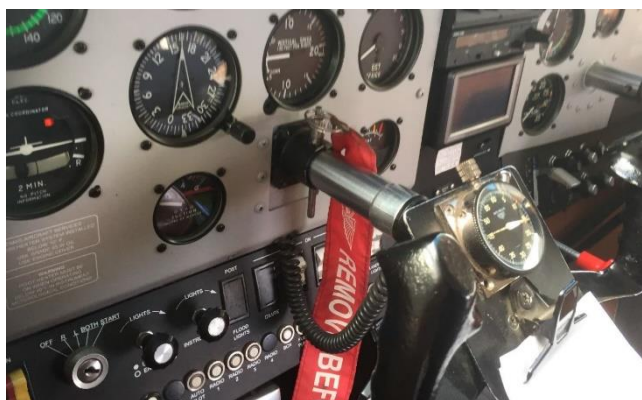
I sin rapport har fartøysjefen vært åpen på at han glemte å sjekke rorbevegelser og -utslag før avgang. Han har videre opplyst at stikkelåsen på LN-VYN var annerledes enn den originale stikkelåsen. Den originale stikkelåsen til Cessna 206 har en bøyle med en metallplate som dekker over både magnetbryteren og hovedstrømbryteren. Det gjør at motoren ikke skal kunne startes før stikkelåsen er fjernet. Den aktuelle stikkelåsen hadde et tøyflagg med teksten «Remove Before Flight». I følge fartøysjefen hang tøyremsen bak stikka og var derfor vanskelig å se. Den var ikke til hinder for å starte motoren, i motsetning til den originale stikkelåsen.

Figur 1: Stikkelåsen i LN-VYN. Foto: Fartøysjef

Den originale stikkelåsen danner en fysisk barriere som vanskeliggjør motorstart dersom stikkelåsen ikke er fjernet. Den stikkelåsen som ble brukt hadde ikke denne ekstra barrieren. En forutsetning for at den ekstra barrieren skal virke er dessuten at stikkelåsen settes i på riktig måte. I desember 2019 utga SHK en rapport om en tilsvarende ulykke hvor stikkelåsen var satt i feil (se Havarikommisjonens [Rapport SL 2019/13](#)).

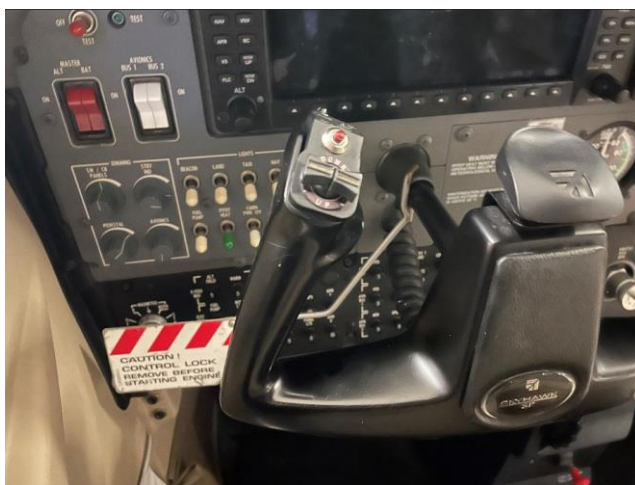
Figur 2: Eksempel på Cessna stikkelås med metallplate (C 172). Foto: Havarikommisjonen
