RAPPORT LUFTFART 2023/04

***Luftfartshendelse ved Aker brygge
11. mai 2022 med drone, DJI Mavic 3,
LN-0203CK, operert av TV 2 Luftfoto***

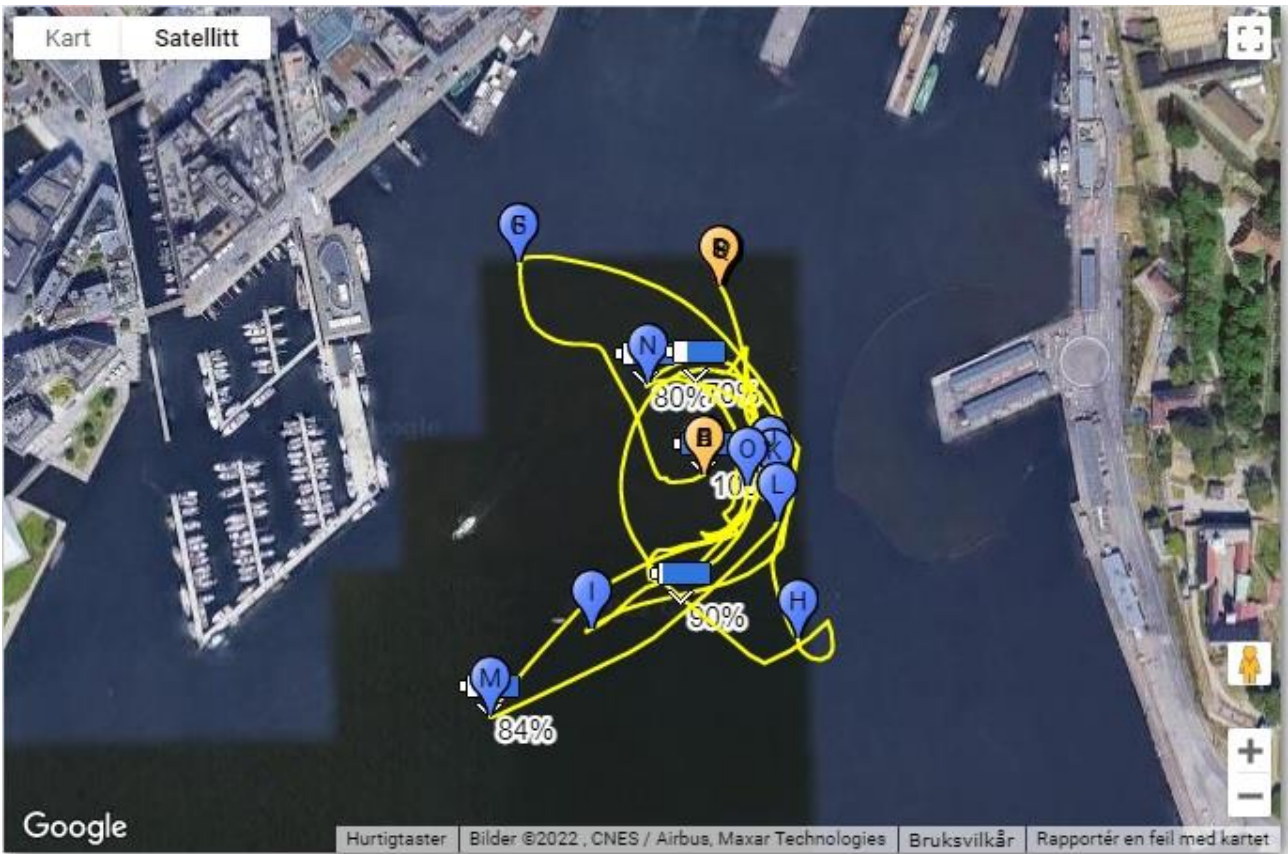
Figur 3: Flygebane på ulykkesturen. Foto: TV 2 Luftfoto / SHK

Figur 3 viser dronens flygebane på ulykkesturen. De blå dråpeformede indikatorene representerer dronens posisjon da dronepiloten endret dronens tilstand. De siste fire datapunktene (P, Q, R, S) vises med oransje bakgrunn og ligger over hverandre i figuren. Dette er punkter der dronen registrerer krefter forfra og fra siden.

Havarikommisjonen har ikke plassert Christiania eller Nesoddenfergen i en eksakt posisjon i figurene under, da eksakt posisjon ikke har kunnet etableres, men legger til grunn at punktene P, Q, R, S er der dronen traff masten på Christiania.

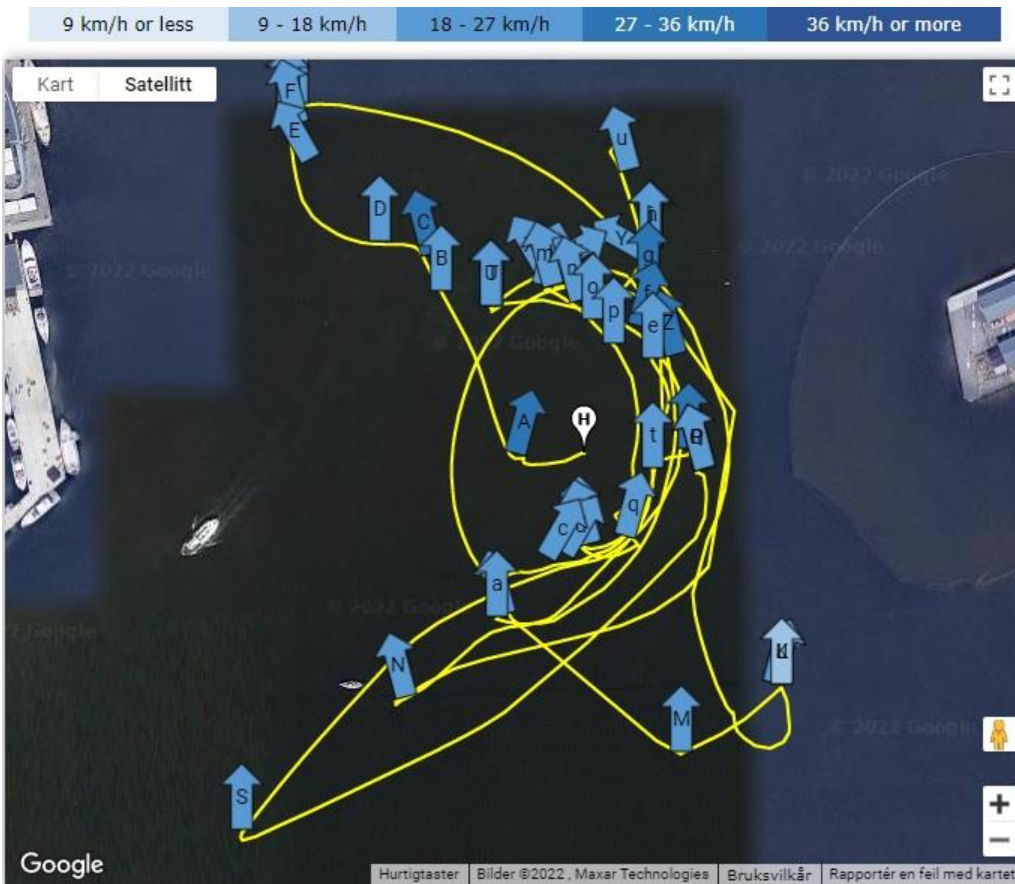
Figur 4: Beregnet vindstyrke og hastighet. Foto: TV 2 Luftfoto / SHK

Figur 4 viser vindstyrke og hastighet som dronen har registrert. De blå pilene representerer vindstyrke og retning. Det er for havarikommisjonen ukjent hvilke endringer som kreves for å etablere et nytt punkt, men legger til grunn at det dreier seg om en signifikant økning i vindstyrke eller vindretning.

Figur 4 viser vindforholdene på flyturen der pilene viser vindretning og vindstyrke. Dronen detekterte vind fra 9–18 km/t og enkelte punktet der vinden var 18–27 km/t. Dronen kan detektere vind ved å beregne hvor mye kraft den må benytte for å holde seg i et fast punkt.
