Avgitt april 2023

RAPPORT LUFTFART 2023/05

***Luftfartsulykke underveis mellom
Stavanger og Oslo 10. mai 2022 med
Boeing 737-883, LN-RRH, operert av SAS***

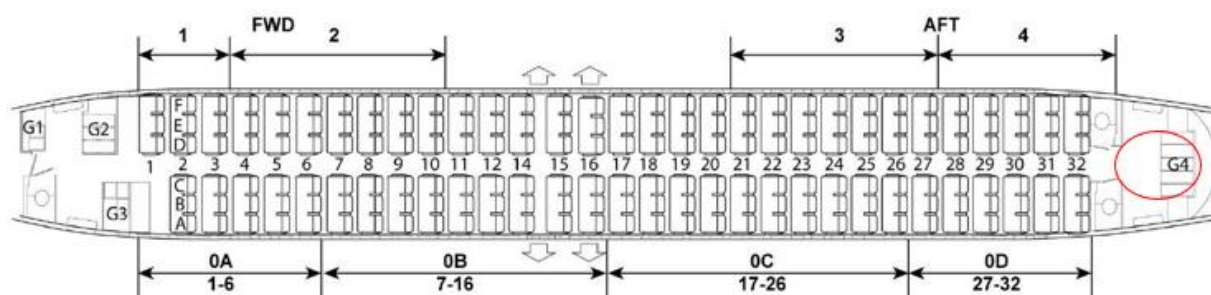
Figur 2: Kabinoversikt Boeing 737-800. De tre kabinansatte som ble skadet befant seg i bakre galley, merket G4, med rød ring. Det var 106 passasjerer om bord, ganske jevnt fordelt i kabinen (40 foran i kabinen (FWD), 30 i den midtre delen og 36 i område bak (AFT). Kilde: SAS/SHK

Tre av de fire kabinansatte befant seg i bakre galley. Rett før rystelsene oppsto hadde den ene kabinansatte i fremste galley låst fast sin serveringsvogn, og gått til bakre galley for å fylle opp vognene foran med varer fra vognene bak. I bakre galley sto en kabinansatt nær venstre dør og en kabinansatt nær høyre dør, med de to serveringsvognene mellom seg. Te- og kaffekanner sto fremdeles på vognene. Den kabinansatte fra fremste galley satt på huk foran den ene serveringsvogna og plukket varer opp i en pose. Hun har beskrevet at rystelsene kom uten forvarsel og at hun ble kastet i taket to ganger. De to andre kabinansatte mistet også fotfeste og ble kastet i taket. Det samme skjedde med de to ca. 60 kg tunge serveringsvognene. Lunken kaffe og te samt varer fra serveringsvognene ble slynget rundt. De tre ble våte og forslåtte.

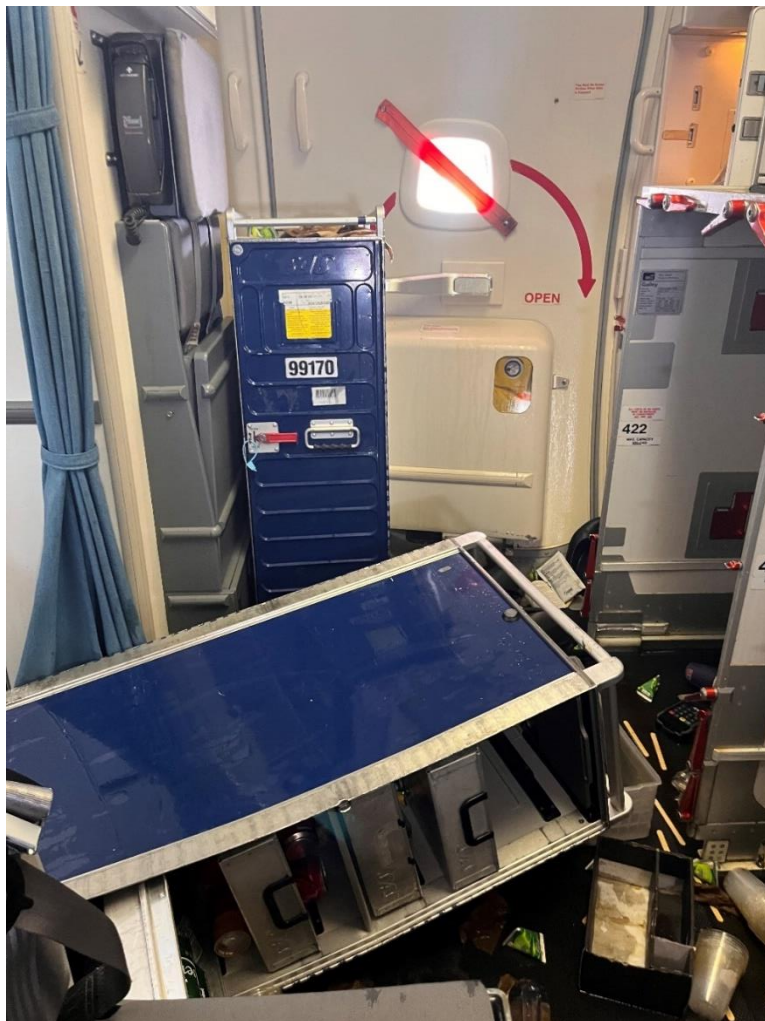
Da rystelsene stilnet, lå de tre kabinansatte i bakre galley på gulvet. Hun som hadde stått på huk foran serveringsvognene da rystelsene oppsto, fikk den ene serveringsvognen over seg. Hun ble hjulpet opp på bakerste seterad. Der ble hun liggende med store smerter i ryggen. Den ene kabinansatte fikk satt seg i sitt klappsete ved venstre dør. Hun kalte opp cockpit og informerte om

at de hadde gått i taket, at det så helt forferdelig ut etter rystelsene, og at det ville ta tid å få området ryddet før landing. Deretter tok hun et bilde av bakre galley med mobiltelefon (se figur 3). Hun ga senere kapteinen informasjon om at det var behov for ambulanse ved ankomst Gardermoen.

Figur 3: Mobilfoto tatt kl. 1610, rett etter at rystelsene hadde stilnet. Den ene serveringsvogna var reist opp og skjøvet unna. Den andre lå fremdeles på gulvet. Til høyre ses benken med oppbevaringsrom og hendler for å sikre serveringsvognene. Foto: Kabinansatt

I løpet av de ca. 25 sekunder som rystelsene varte ble de tre kabinansatte i bakre galley forslått og skadet. To kabinansatte fikk mindre bruddskader som førte til sykemelding i ca. to uker. Den tredje av de kabinansatte ble alvorlig skadet og fikk blant annet omfattende bruddskader som førte til sykemelding i flere måneder.
