RAPPORT LUFTFART 2023/06

***Luftfartsulykke ved Grinder, Grue
kommune i Innlandet 3. mai 2019 med
Alexander Schleicher ASH 31 Mi,
LN-GOM***

Rapport om luftfartsulykke

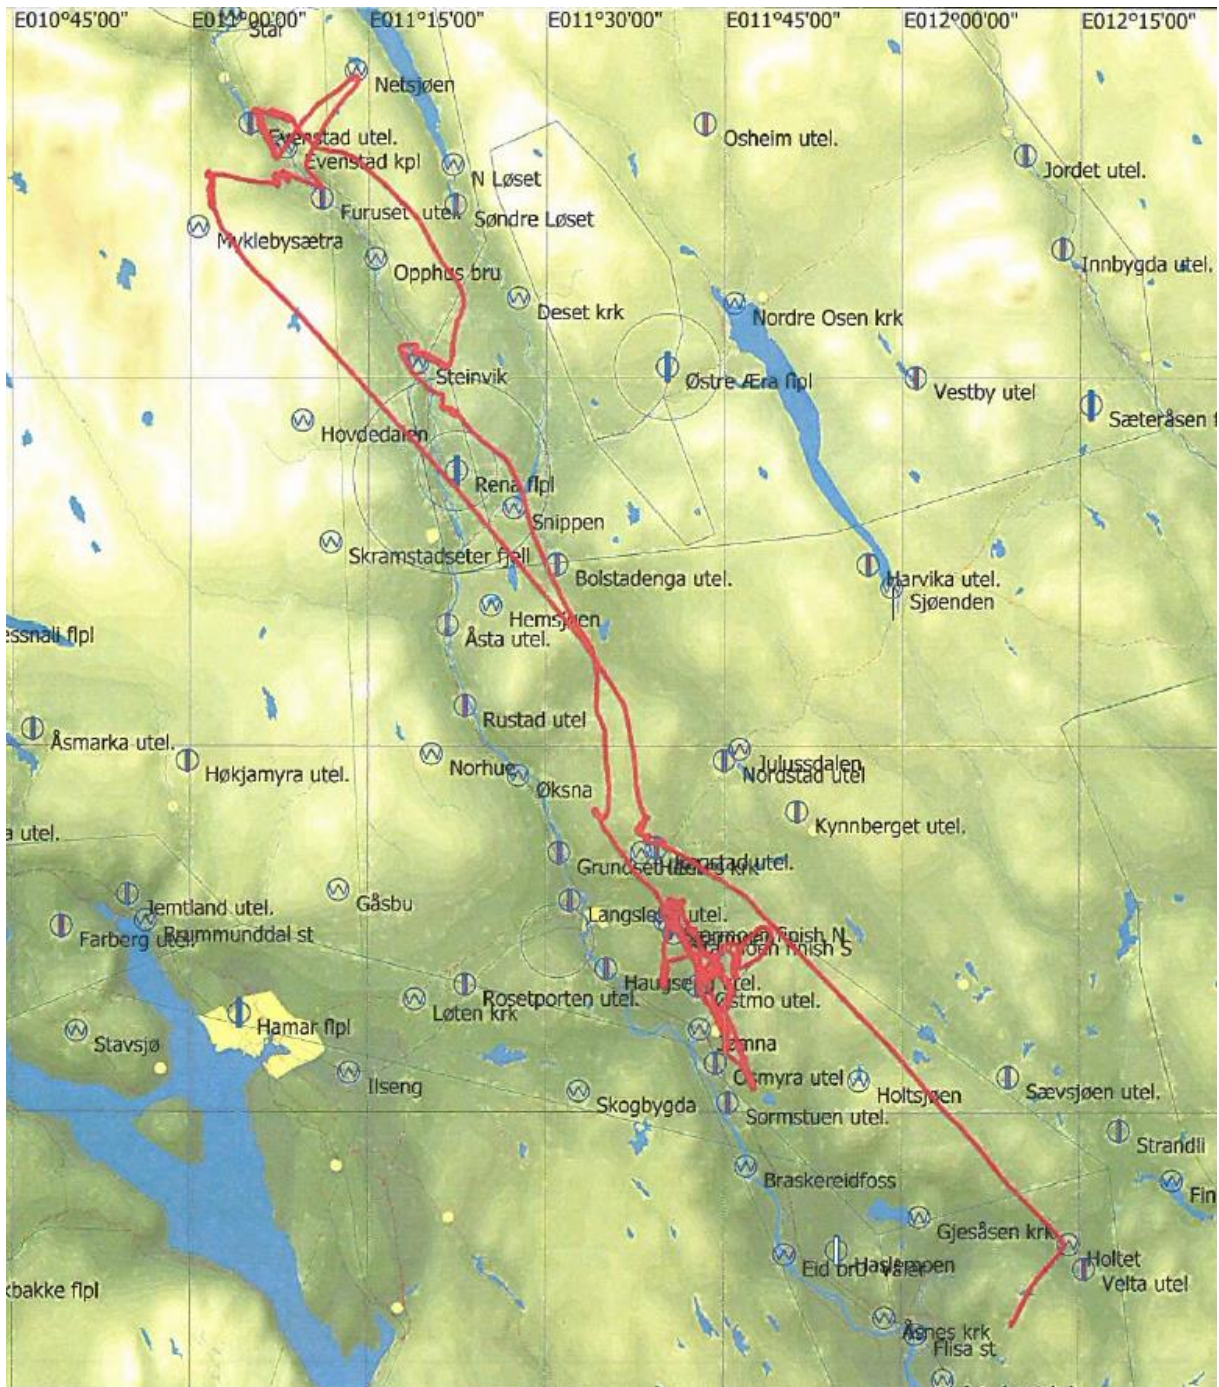
Figur 1: Strekingen som LN-GOM tilbakela frem til arrangørens registrering stoppet. Den siste delen av flygingen fortsatte forbi Kirkenær lenger sør nedenfor kartet. Den er vist på figur 2. Kartet viser også S/NLFs forhåndsdefinerte utelandingsplasser. Kilde: S/NLF/SHK

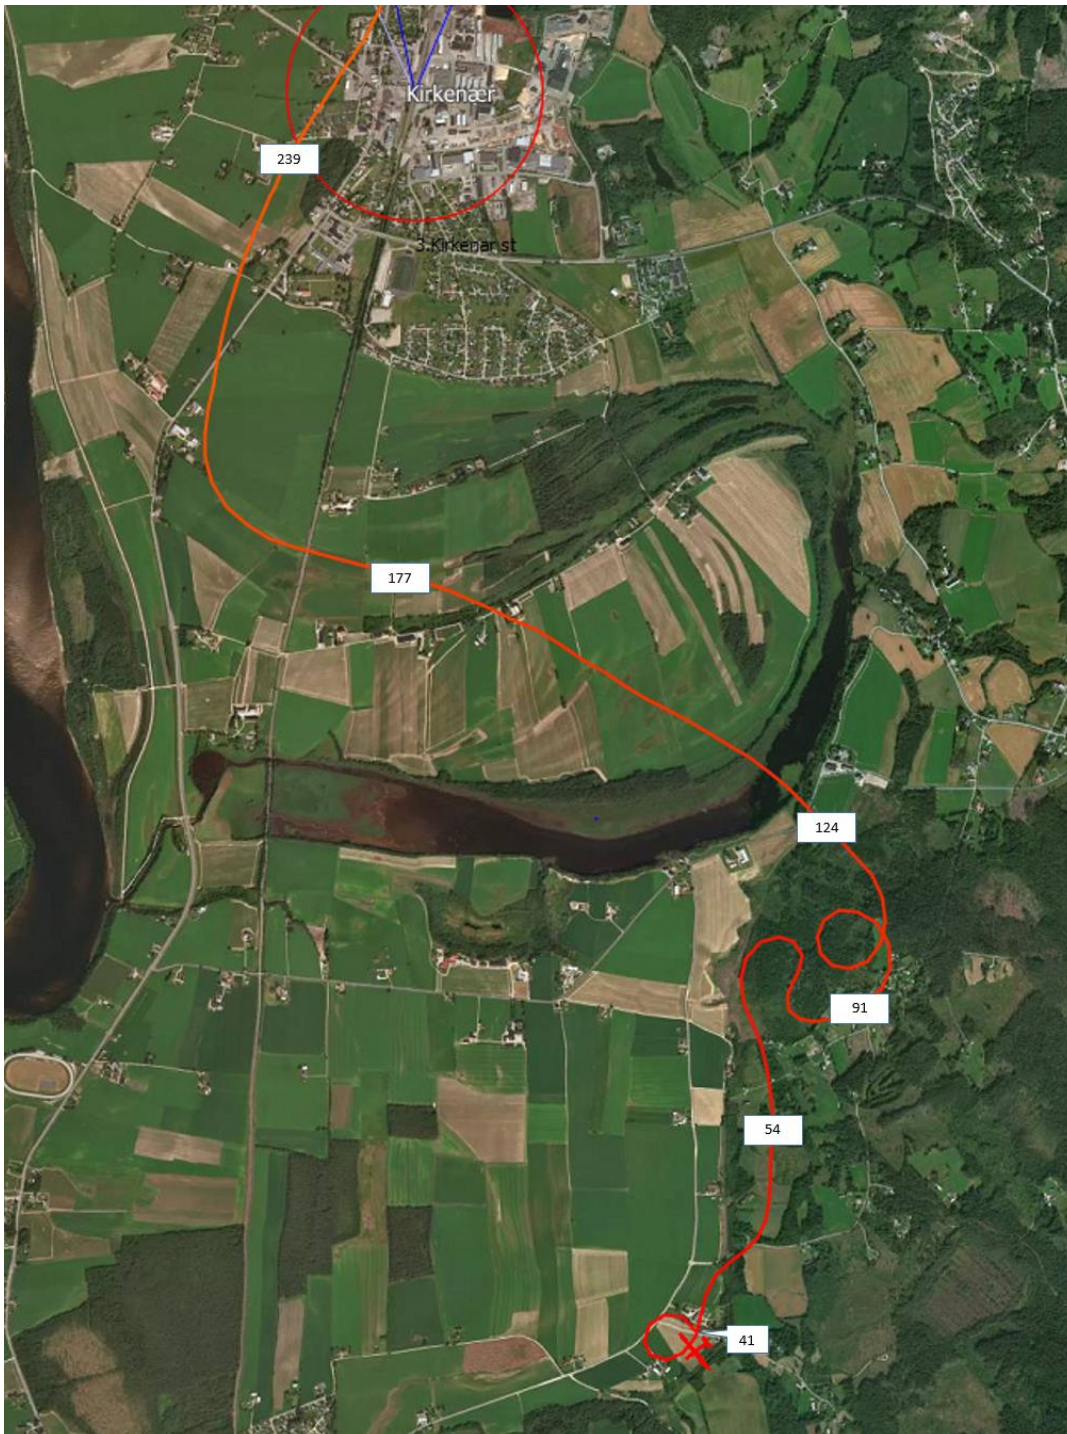
Figur 2: Flyets trekk de siste fem minuttene før ulykken. SHK har markert flyets høyde for henholdsvis fem, fire, tre, to, ett og null minutter (starten på ulykkessekvensen). Kilde: Flyets navigasjonsenhet/logger. Kart: Google maps. Illustrasjon: SHK

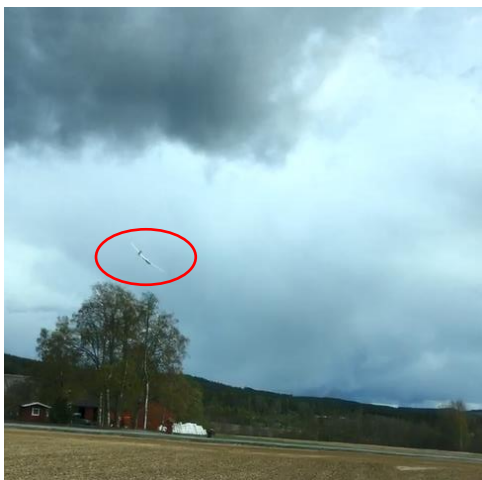
Traktorføreren tok frem mobiltelefonen og filmet seilflyet (se figur 3 og figur 4). Videoen er syv sekunder lang og viser selve ulykken. Da opptaket startet var høyden lavere og LN-GOM lå i sving til høyre. Etter hvert økte kretsløpet kraftig og flynesen gikk brått ned. Flyet gikk deretter inn i en roterende bevegelse til høyre før det traff bakken med en bratt vinkel og med venstre vinge først.

Figur 3: Ett sekund ut i videoen viser LN-GOM (markert med rød sirkel) over de store trærne. Bildet viser også skyformasjonene i området. Foto: Traktorfører. Illustrasjon: SHK

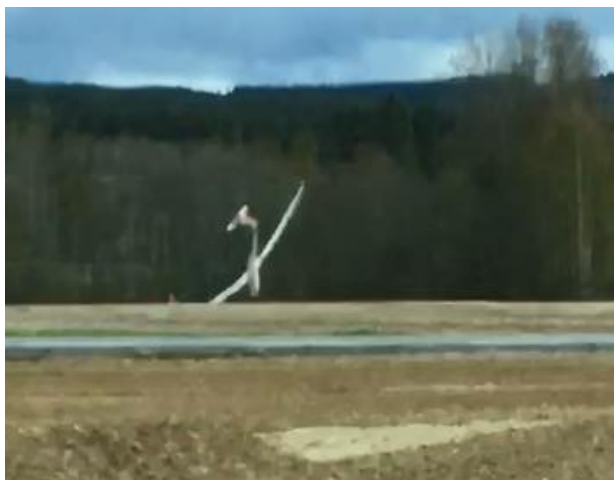
Figur 4: Seks sekunder ut i videoen viser da flyet traff bakken med venstre vingeførst. Bildene i figur 3 og 4 er tatt i sørøstlig retning. Foto: Traktorfører/SHK

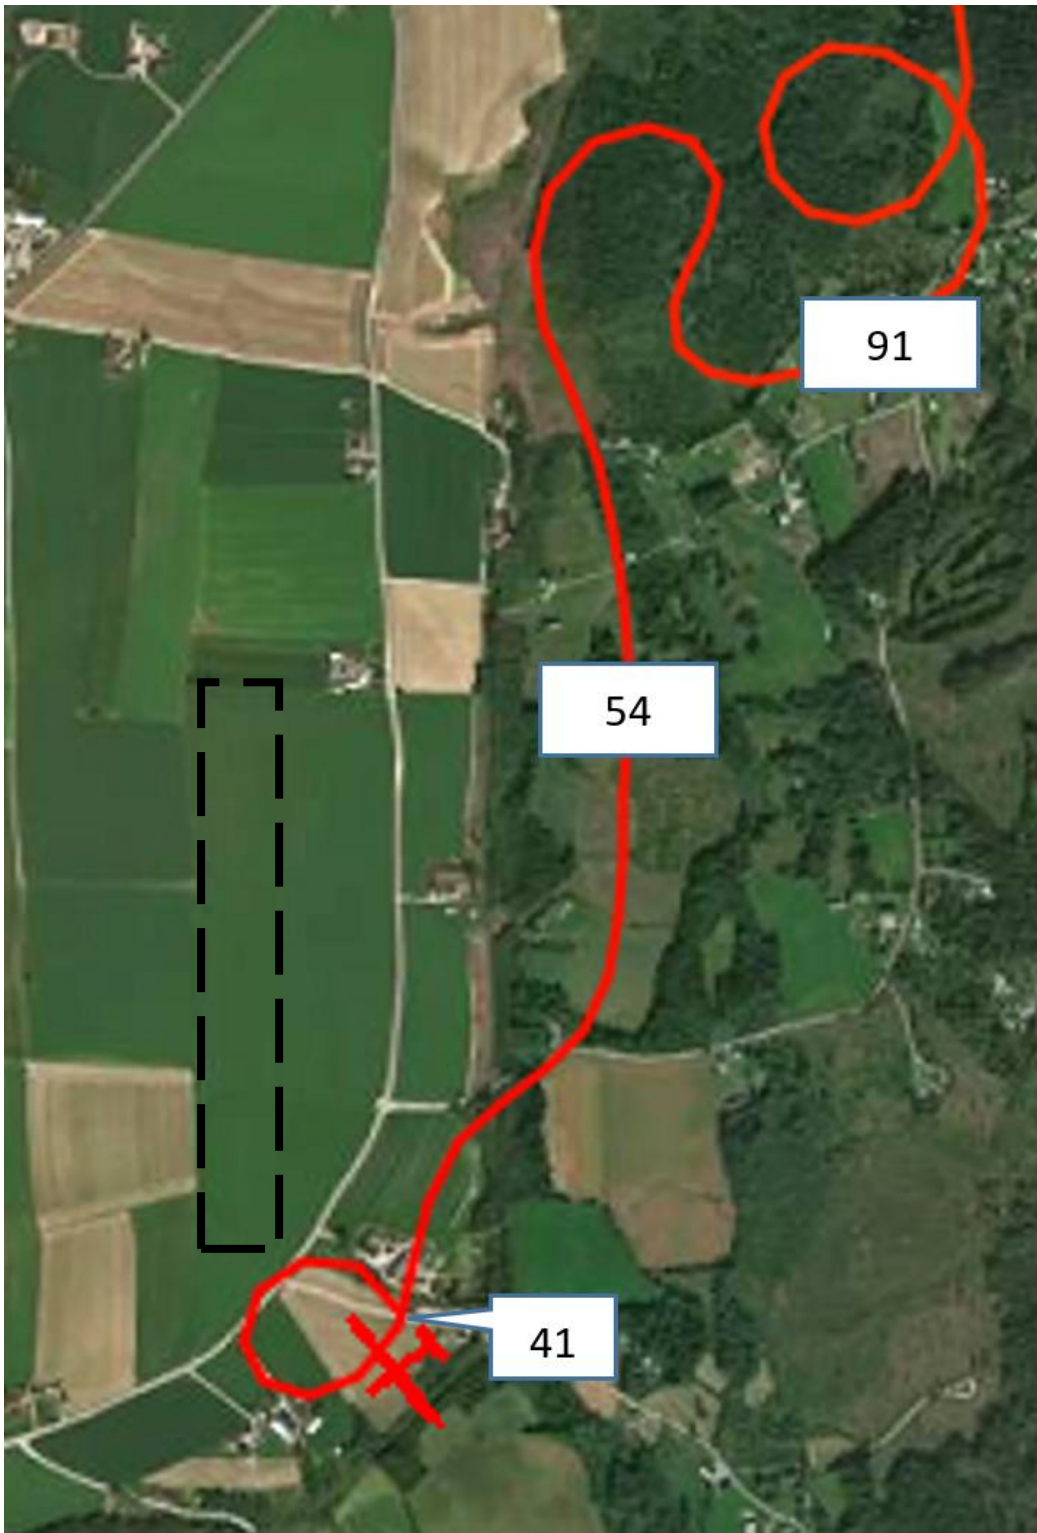
Ett par hundre meter nord-nordvest fra der LN-GOM styrtet, var det for eksempel et ca. 700 meter langt jorde som kunne ha egnet seg for utelanding (se figur 9).

Figur 9: Utdrag av figur 2 med inntegnet eksempel på mulighet for utelanding (markert med sorte stiplede linjer). Flysymbolet er generert i programmet for avspilling av navigasjonsenheten og viser ikke flyets reelle kurs da ulykken inntraff. Kilde: Flyets navigasjonsenhet. Kart: Google maps. Illustrasjon: SHK

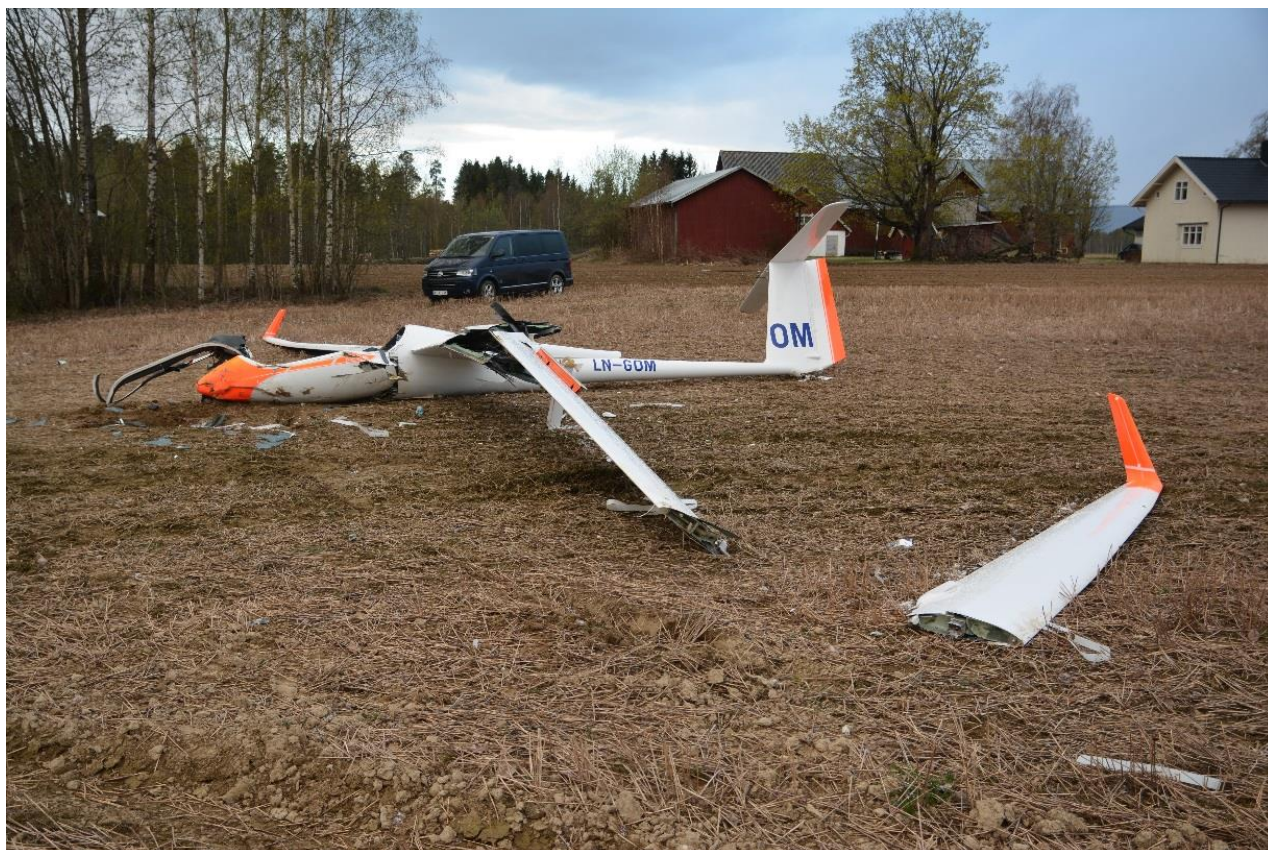
- Det ble ikke funnet tegn til at høyderor og tilhørende overføringer hadde vært skadet før sammenstøtet. Det var brudd i et overføringsstag i området til venstre for setet. Bruddflatene er blitt undersøkt av metallurg i mikroskop. Resultatet indikerer at bruddet skyldtes overbelastning som oppstod ved havariet.
- Sideror og tilhørende overføringer så ikke ut til å ha vært skadet før sammenstøtet.
- Balanseror og tilhørende overføringer på begge sider så ut til å ha vært intakt før sammenstøtet. Brudd i et overføringsstag til venstre balanseror, synes å ha skyldtes overbelastning som følge av kreftene som oppstod ved havariet.
- Luftbremser og tilhørende overføringer på begge sider så ut til å ha vært intakt før sammenstøtet. Venstre luftbrems stod ute. Overføringsstag til luftbrems og balanseror var avrevet mellom skrog og område hvor luftbremsen er plassert. Bruddet vurderes å oppstått

som følge av overbelastning ved havariet. Luftbremsen var inne på høyre ving (den minst skadede vingen).

- Flaps og tilhørende overføringer på begge sider så ut til å ha vært i orden før sammenstøtet. Det var brudd i flapsoverføringene på begge vingene. Disse ble vurdert å være overbelastningsbrudd som oppsto under havariet.
- Det pitot/statisk systemet ble ikke testet, men det ble ikke observert noe unormalt med dette.

Figur 10: Havaristedet og vraket. Bildet er tatt mot sørvest. Foto: SHK
